高浜発電所3号機の定期検査状況について (蒸気発生器伝熱管の渦流探傷検査結果に対する調査状況)

高浜発電所3号機の定期検査状況について (蒸気発生器伝熱管の損傷)

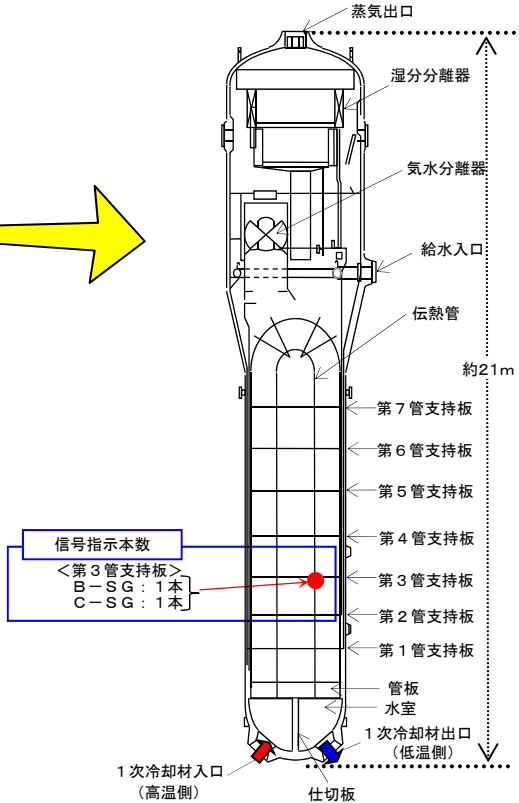
蒸気発生器の概要図

高浜発電所3号機(加圧水型軽水炉;定格電気出力87.0万kW)は、令和2年1月6日から第24回定期検査を実施しているが、3台ある蒸気発生器(SG)の伝熱管全数^{※1}について渦流探傷検査(ECT)を実施した結果、B-SGの伝熱管1本、C-SGの伝熱管1本について、管支持板^{※2}部付近に外面(2次側)からの減肉とみられる有意な欠陥信号が認められた。

- ・有意な信号指示があったB-SG伝熱管に幅約4mm、C-SG伝熱管に幅約1mmと約4mmの周方向のきずがあることを確認するとともに、当該伝熱管周辺の管支持板等に接触痕が認められた。
- ・ECTおよび外観確認の結果から、いずれのきずも摩耗減肉の可能性が高いことを確認した。
- ・きずの位置は、B-SG伝熱管については管支持板下端部付近、C-SG伝熱管については約1mm下と約3mm下であることを確認した。

減肉の原因として異物の接触の可能性が考えられることから、引き続き、SG器内およびSGブローダウンシステムの調査を行う予定である。
