高浜発電所 3 号機の定期検査状況について  
(蒸気発生器伝熱管の渦流探傷検査結果に対する調査状況の続報)

# 高浜発電所3号機の定期検査状況について (蒸気発生器伝熱管の損傷に関する点検状況の続報)

高浜発電所3号機の定期検査状況について  
(蒸気発生器伝熱管の損傷に関する今後の点検範囲)

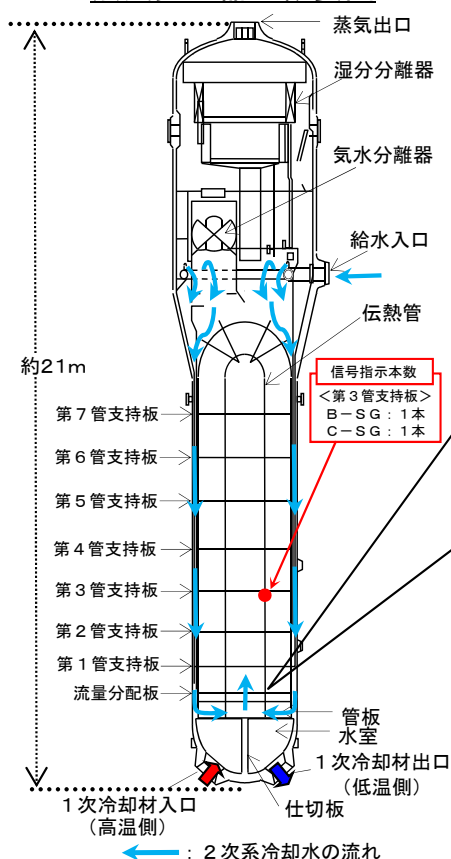
### 蒸気発生器の概要図

高浜発電所 3 号機（加圧水型軽水炉；定格電気出力 87.0 万 kW）は、令和 2 年 1 月 6 日から第 24 回定期検査を実施しているが、3 台ある蒸気発生器（SG）の伝熱管全数<sup>※1</sup>について渦流探傷検査（ECT）を実施した結果、B-SG の伝熱管 1 本、C-SG の伝熱管 1 本について、管支持板<sup>※2</sup>部付近に外面（2 次側）からの減肉とみられる有意な信号指示が認められた。

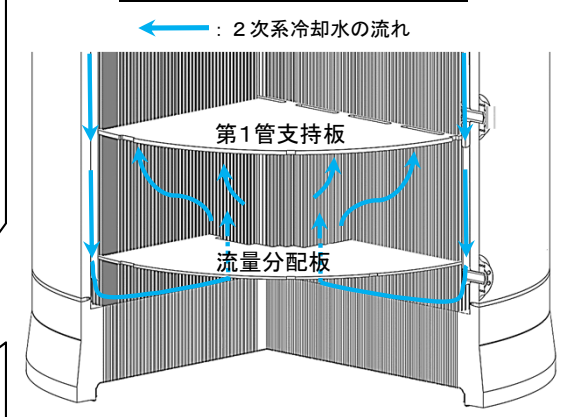
### 流量分配板付近の拡大図

小型カメラを用いて、伝熱管の外面減肉が確認された第 3 管支持板より下の範囲を調査した結果、C-SG の流量分配板<sup>※3</sup>上で異物（金属片）を確認した。一方、B-SG では異物を確認することができなかった。

また、A-SG についても調査した結果、流量分配板上に異物（金属片）を確認

した。
