令和 2 年 9 月 7 日
原子力安全対策課
(0 2 - 1 3)
< 15 時 記者発表 >

高浜発電所 3 号機の定期検査状況について (蒸気発生器伝熱管の損傷に関する原子炉施設故障等報告書の提出)

高浜発電所3号機の定期検査状況について

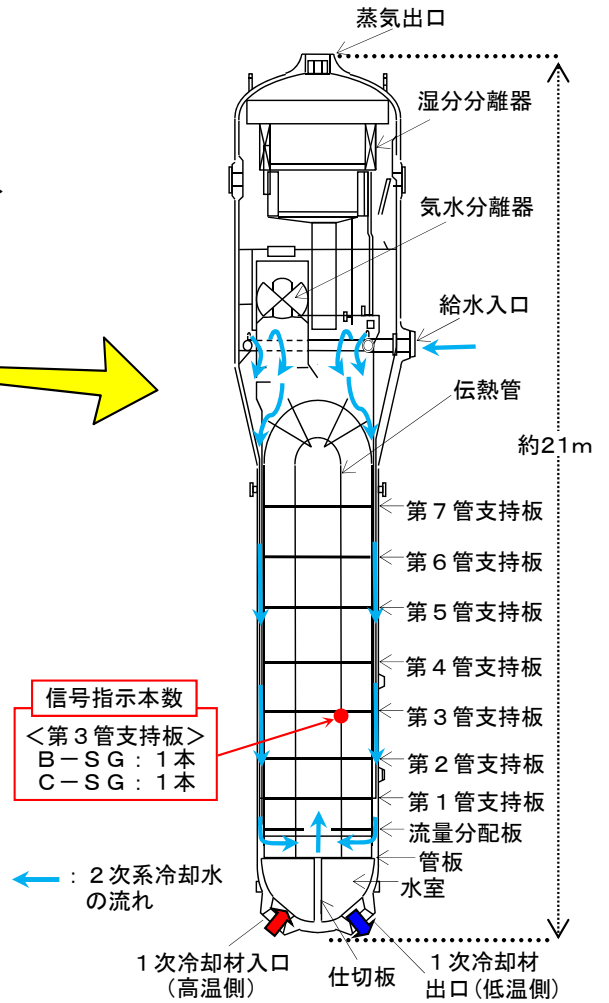
蒸気発生器の概要図

高浜発電所 3 号機（加圧水型軽水炉；定格電気出力 87.0 万 kW）は、令和 2 年 1 月 6 日から第 24 回定期検査を実施しているが、3 台ある蒸気発生器（SG）の伝熱管全数^{※1}の渦流探傷検査（ECT）を実施した結果、B-SG の伝熱管 1 本、C-SG の伝熱管 1 本について、管支持板^{※2}部付近に外面（2 次側）からの減肉とみられる有意な信号指示が認められた。

その後、有意な信号指示があった伝熱管の外観を小型カメラで調査した結果、B-SG 伝熱管に幅約 4 mm、C-SG 伝熱管に幅約 1 mm と約 4 mm の周方向のきずがあることを確認した。いずれもきずの形状から摩耗減肉の可能性が高いことを確認するとともに、当該伝熱管周辺の管支持板等に接触痕が認められた。

このため、異物が接触した可能性が考えられることから、小型カメラを用いて SG 器内を調査した結果、C-SG および A-SG の流量分配板^{※3}上で異物（金属片）を確認した。また、SG ブローダウン系統について調査した結果、異物は確認されなかった。
