令和 2 年 11 月 25 日原子力安全対策課(0 2 - 2 1) < 16 時記者発表>

高浜発電所 4 号機の定期検査状況について (蒸気発生器伝熱管の渦流探傷検査結果に対する調査状況)

高浜発電所4号機の定期検査状況について (蒸気発生器伝熱管の渦流探傷検査結果に関する点検状況)

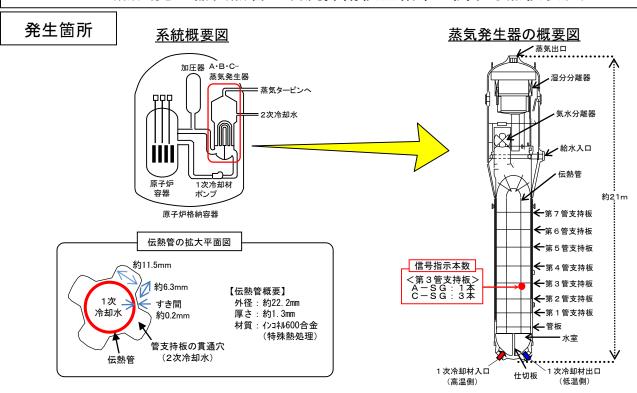
- ・ 有意な信号指示があった1本の伝熱管の減肉箇所に付着物を確認した。
- ・ また、伝熱管に幅約1mm以下、周方向に約4mmのきずがあり、きずの位置は、ECTおよび外観確認の結果から、第3管支持板下端から約8mm下にあることを確認した。
- ・ 付着物を回収した結果、その大きさは、幅約15mm、長さ約9mmであった。

<u>A - 蒸気発生器上部から見た</u> 伝熱管位置を示す図

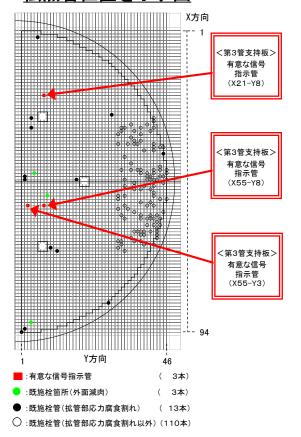
- ・ 有意な信号指示があった3本の伝熱管には、幅約1mm もしくは1mm 以下、 周方向に約2mm から7mm のきずを確認した。このうち、1本の伝熱管において、伝熱管と管支持板の間に付着物が挟まっていることを確認した。今後、 この付着物の回収を行う予定である。
- ・ きずの位置は、ECTおよび外観確認の結果から、1本は、第3管支持板下端付近にあり、他の2本は、第3管支持板下端から約1mm~3mm下にあることを確認した。

これら4本の伝熱管の一部には、減肉箇所に光沢のある金属面が認められていることや、きずの形状や過去の類似事例の調査結果等から摩耗減肉の可能性が高いことを確認した。

<u>小型カメラで確認した</u> C一蒸気発生器伝熱管のきずの状況
