高浜発電所4号機の定期検査状況について (蒸気発生器伝熱管の損傷に関する原子炉施設故障等報告書の提出)

高浜発電所4号機の蒸気発生器伝熱管の損傷(調査結果)

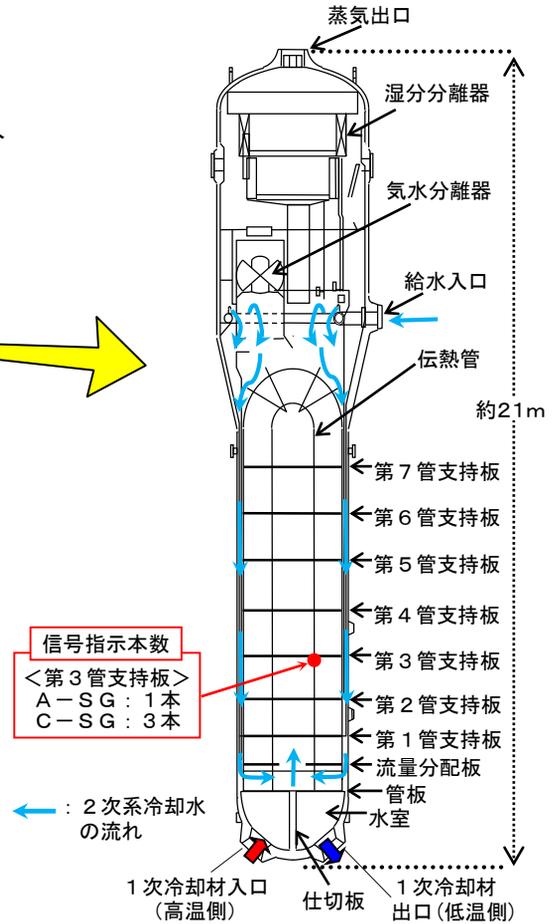
蒸気発生器の概要図

高浜発電所4号機(加圧水型軽水炉;定格電気出力87.0万kW)は、第23回定期検査を実施中のところ、3台ある蒸気発生器(SG)の伝熱管全数^{※1}の渦流探傷検査(ECT)を実施した結果、A-SGの伝熱管1本、C-SGの伝熱管3本の管支持板^{※2}部付近に外面(2次側)からの減肉とみられる有意な信号指示が認められた。

これら4本の伝熱管のきずの位置は、いずれも、第3管支持板下端付近もしくは、第3管支持板下端から約1mm～8mm下にあることを確認した。
