令和3年4月9日
原子力安全対策課
(03-02)
<15時記者発表>

高浜発電所4号機の原子炉起動と調整運転の開始について (第23回定期検査)

高浜発電所4号機 第23回定期検査の作業工程

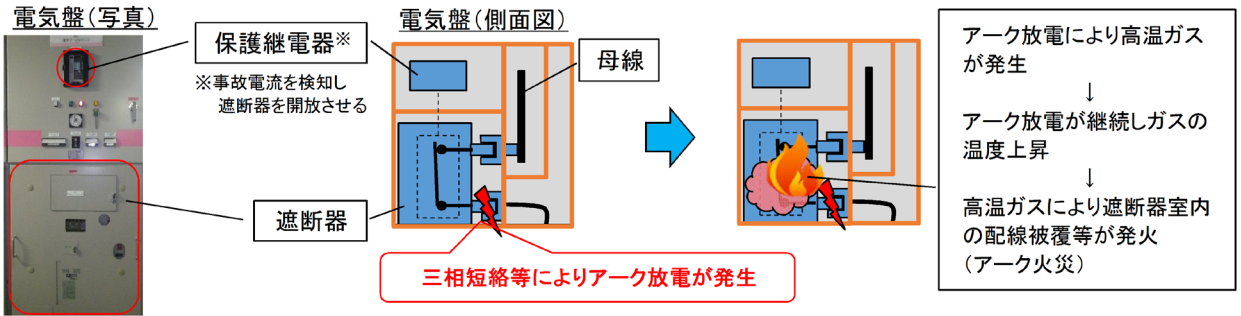
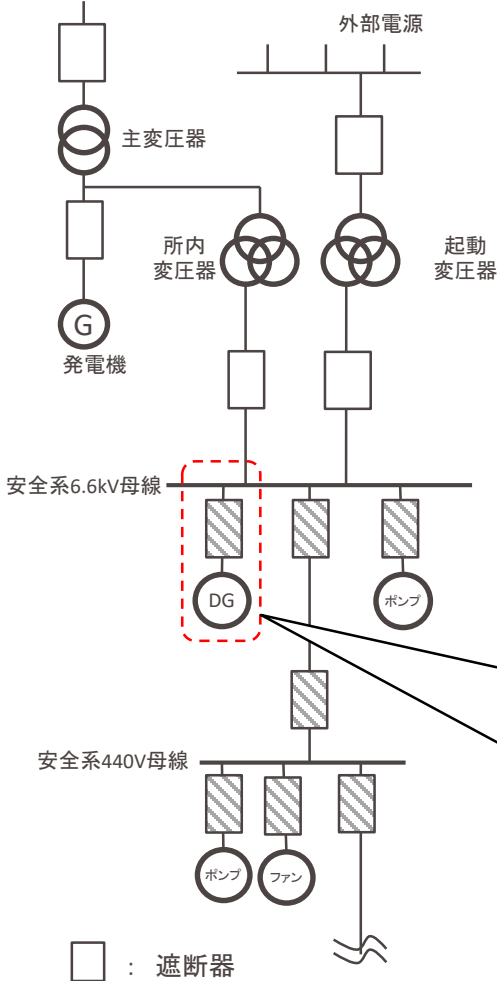
図-1 高エネルギーアーク損傷対策工事

国内外の原子力発電所の電気設備で高エネルギーアーク損傷が発生していることを踏まえ、原子力規制委員会によるバックフィット(新たな規制基準の既存の施設等への適用)として保安電源設備に係る技術基準規則等が一部改正(平成29年8月)されたことから、非常用ディーゼル発電機に接続される電気盤に対して保護継電器(リレー)およびインターロックの追加を行った。

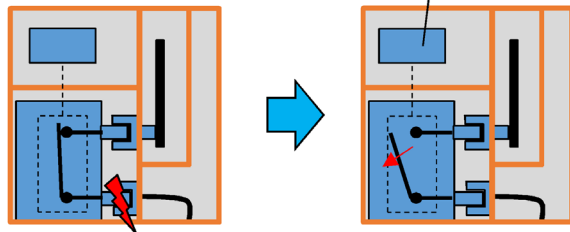
遮断器の遮断時間の変更

事故電流を検知してから遮断器を開放させるまでの時間(遮断時間)を早くし、アーク放電の継続時間を短くする。

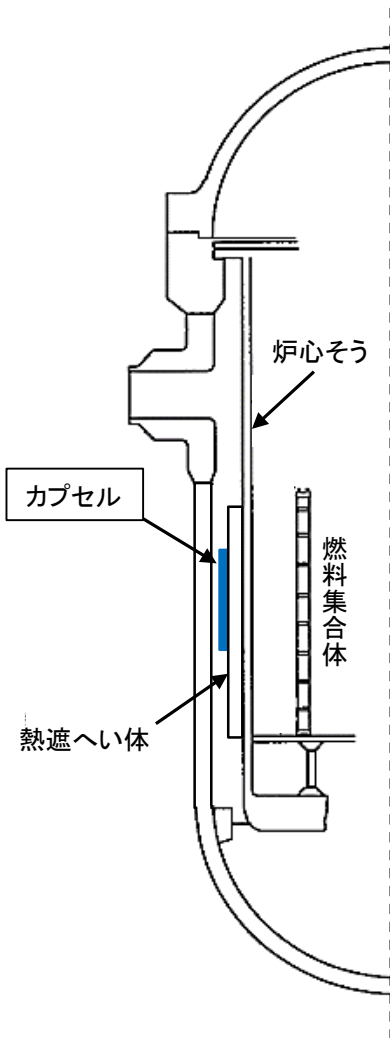
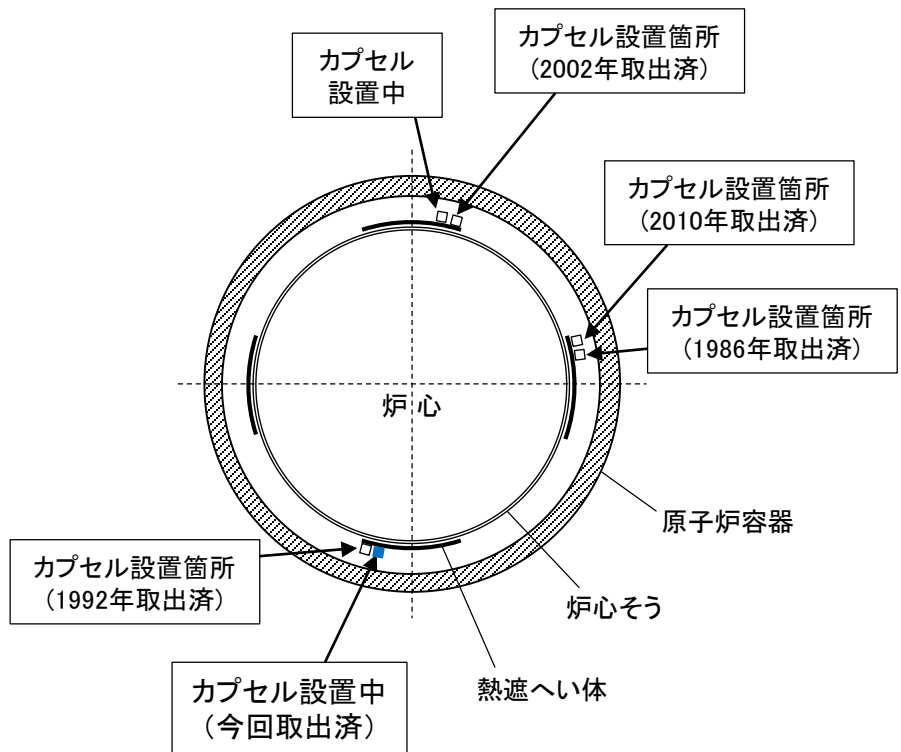
図-2 原子炉照射試験片取出工事

中性子照射による原子炉容器の材料特性変化を定期的に把握するため、原子炉容器内部に設置している照射試験片を取り出した。(今回で5回目)

カプセル: 照射試験片を収納した箱型の容器
取り出しはカプセルごとに行い、試験場所
において中の試験片を取り出す

なお、取り出した照射試験片は、試験場所へ運搬し、各種試験を実施する予定である。(令和3年6月運搬予定)

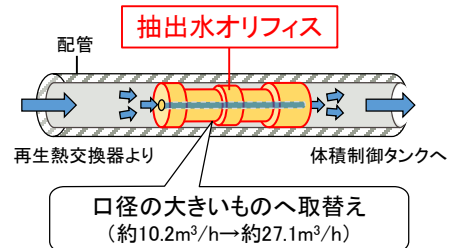
<抽出水オリフィス概要図>

圧力低下による沸騰が発生する可能性のある温度に達する前に、化学体積制御系統を用いた調整に切り替える運用に変更するため、プラント起動時の流量に対応した口径の抽出水オリフィスに取り替えた。

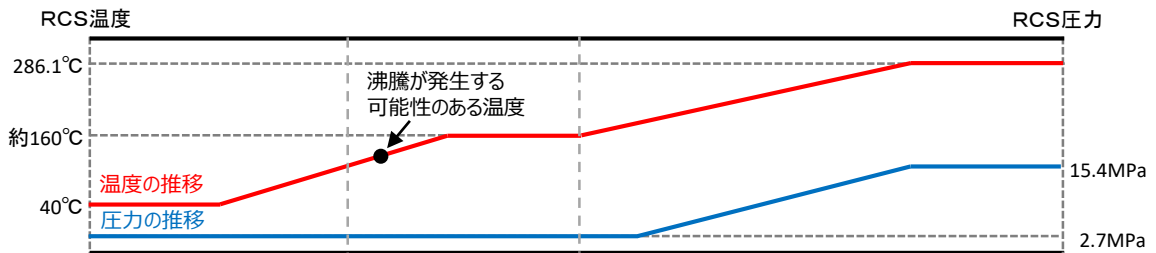
<プラント起動時の原子炉冷却系統(RCS)の温度と圧力の推移>

現運用	余熱除去系統で圧力を調整 (2系統のうち、1系統を使用)	加圧器で圧力を調整
新運用	余熱除去系統で圧力を調整	化学体積制御系統で圧力を調整
		加圧器で圧力を調整

圧力低下による沸騰が発生する可能性のある温度に達する前に、化学体積制御系統を用いた調整に切り替え、余熱除去系統を早期に隔離する。

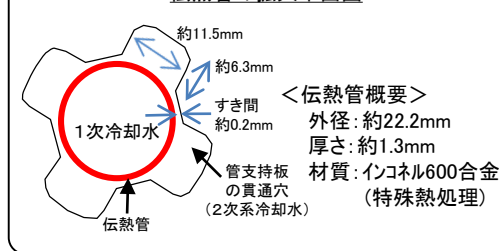
伝熱管の拡大平面図

原因は、これまでの運転に伴い伝熱管表面に生成された稠密なスケールが、プラント運転に伴い剥離し、管支持板下部に留まり、伝熱管に繰り返し接触したことで摩耗減肉が発生したものと推定した。

信号指示本数
 <第3管支持板>
 A-SG : 1本
 C-SG : 3本

A-蒸気発生器 (3,382本)	B-蒸気発生器 (3,382本)	C-蒸気発生器 (3,382本)	合計 (10,146本)
検査対象本数	3,244	3,247	3,256	9,747
今回施栓予定	1	0	3	4
累積施栓本数 (応力腐食割れによる施栓本数) [施栓率]	139 (8) [4.1%]	135 (3) [4.0%]	129 (13) [3.8%]	403 (24) [4.0%]
