令和3年6月22日  
原子力安全対策課  
(03-10)  
<15時記者発表>

## 美浜発電所3号機の原子炉起動と調整運転の開始について (第25回定期検査)

美浜発電所3号機(加圧水型軽水炉;定格電気出力82.6万kW)は、平成23年5月14日から第25回定期検査を実施しているが、令和3年6月23日に原子炉を起動し、翌24日に臨界となる予定である。

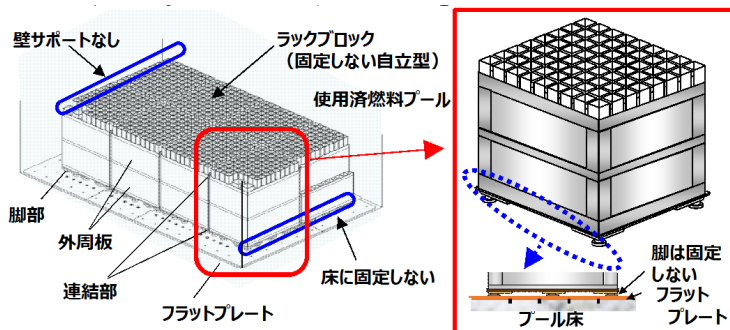
(フリースタンディングラック構造イメージ)

ラックを使用済燃料ピットの床に固定させないことで、ラックに作用する地震力を、ラックを囲む外周板が受ける水との抵抗および床との摩擦により軽減させる構造

使用済燃料ピットラックの耐震性を向上させるため、既設(旧)ラックを全て撤去し、床に固定しない「フリースタンディングラック」に取替え。

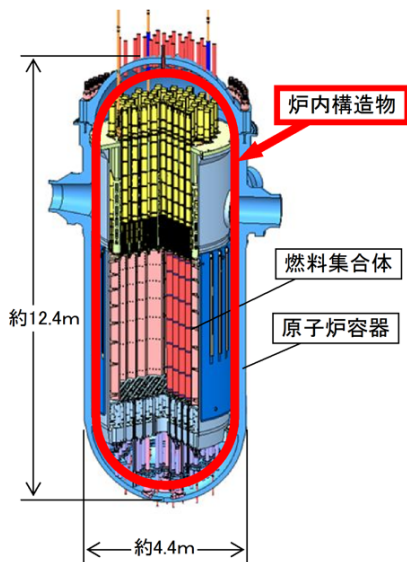
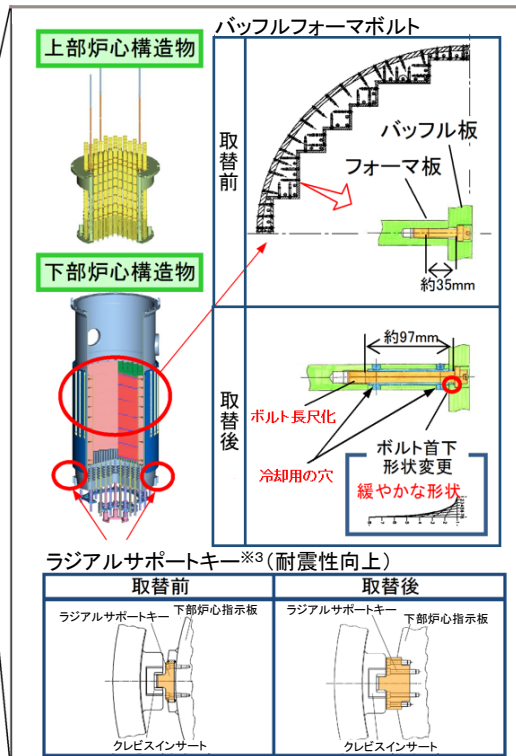
※2: 原子炉容器内の燃料集合体を取り囲む板(バブル板)を固定するためのボルト

※3: 炉内構造物の動きを制限するためのサポート

炉内構造物※1の耐震性を向上させるため、また、海外プラントにおける炉内構造物バブルフォームボルト※2の照射誘起型応力腐食割れ損傷事例を踏まえた予防保全の観点から、炉内構造物を取替え。
