令和 3 年 7 月 2 日  
原子力安全対策課  
( 0 3 - 1 2 )  
<15 時記者発表>

## 大飯発電所 3 号機の原子炉起動と調整運転の開始について (第 18 回定期検査)

大飯発電所 3 号機（加圧水型軽水炉；定格電気出力 118 万 kW）は、令和 2 年 7 月 20 日から第 18 回定期検査を実施しているが、令和 3 年 7 月 3 日に原子炉を起動し、翌 4 日に臨界となる予定である。

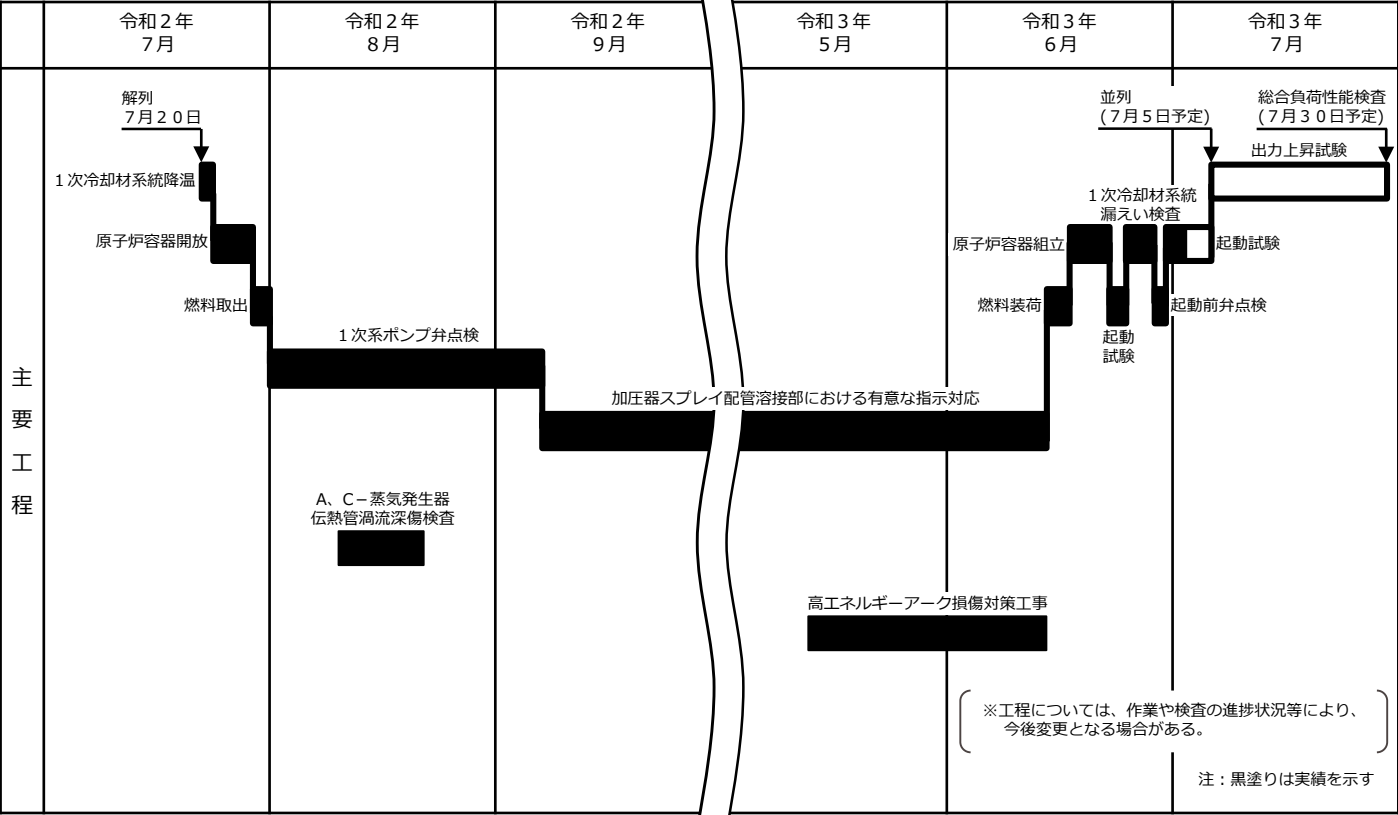
図－１ 高エネルギーアーク損傷対策工事

国内外の原子力発電所の電気設備で高エネルギーアーク損傷が発生していることを踏まえ、原子力規制委員会によるバックフィット(新たな規制基準の既存の施設等への適用)として保安電源設備に係る技術基準規則等が一部改正(2017年8月)されたことから、非常用ディーゼル発電機に接続される電気盤に対して保護継電器(リレー)およびインターロックの追加を行った。

外部電源喪失時の非常用ディーゼル発電機からの給電時における高エネルギーアーク損傷による火災の発生を想定。
