令和3年8月5日
原子力安全対策課
(03-18)
<16時00分記者発表>

大飯発電所3号機の出力降下について (A循環水管のベント弁付近から海水漏れの調査状況)

A循環水管ベント弁付近からの海水漏れ (調査状況)

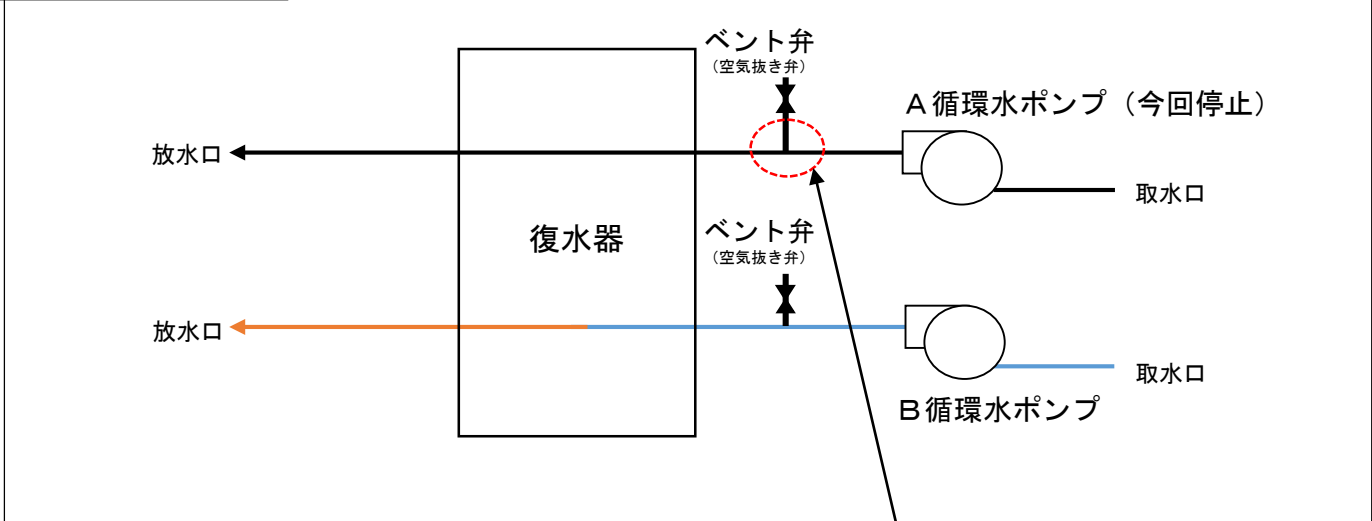
復水器系統概略図

運転員がタービン建屋内の現場を確認したところ、復水器に海水を送るための循環水管(A、B2系統)のうち、A循環水管のベント弁付近から海水が漏れていることを確認した。

その後、A循環水管のベント弁付近の点検を行ったところ、海水は、当該弁と循環水管の接続配管(炭素鋼:直径約17cm、長さ約13cm、厚さ約7mm)から漏れいしていることを確認した。
