## 大飯発電所3号機の出力降下について

(A循環水管のベント弁付近からの海水漏れに関する原子炉施設故障等報告書の提出について)

# A-循環水管ベント弁付近からの海水漏れの原因と対策

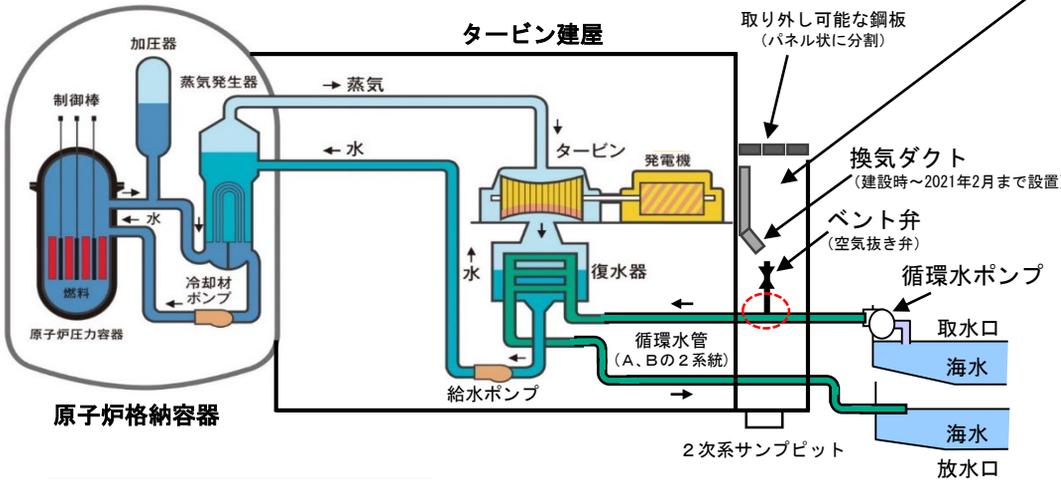
## 系統概略図

運転員がタービン建屋内の現場を確認したところ、復水器に海水を送るための循環水管2系統(A、B)のうち、A循環水管のベント弁付近から海水が漏れていることを確認した。

その後、A循環水管のベント弁付近の点検を行ったところ、当該弁と循環水管の接続配管に直径約4cmの円形状の貫通孔を確認した。
