## 高浜発電所 3 号機の定期検査状況について (蒸気発生器伝熱管の渦流探傷検査結果)

高浜発電所 3 号機（加圧水型軽水炉；定格電気出力 87.0 万 kW）は、令和 4 年 3 月 1 日から第 25 回定期検査を実施しているが、3 台（A、B、C）ある蒸気発生器（SG）の伝熱管全数※<sup>1</sup>について渦流探傷検査（ECT）※<sup>2</sup>を実施した。

添付資料 2：高浜発電所 3 号機の ECT 信号指示管位置図

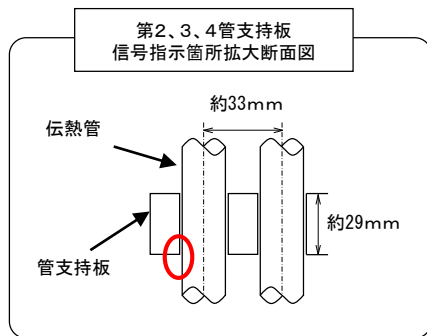
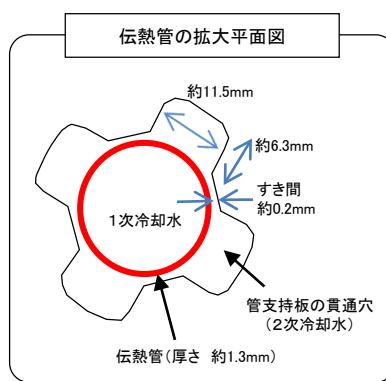
<高温側管板部>  
有意な信号  
指示管  
(X9-Y2)

その結果、A－SG の伝熱管 2 本および B－SG の伝熱管 1 本について、有意な信号指示※<sup>3</sup>が認められた。このうち A－SG の 1 本は、高温側の管板※<sup>4</sup>部に内面（1 次側）からの割れとみられる信号指示で、残りの 1 本と B－SG の 1 本は、管支持板※<sup>5</sup>部付近に外面（2 次側）からの減肉とみられる信号指示であった。

- : 今回内面に指示が認められた位置 ( 1本 )
- : 既施栓管(外面減肉) ( 1本 )
- : 既施栓管(拡管部応力腐食割れ) ( 7本 )
- : 既施栓管(拡管部応力腐食割れ以外) (102本)

今後、外面からの信号指示があった伝熱管の外観等を確認するため、小型カメラによる調査等を実施する。また、内面からの信号指示が認められた伝熱管については、発生位置から従来と同様の応力腐食割れ※<sup>6</sup>と考えられるため、信号指示箇所の詳細調査等を実施する予定である。
