高浜発電所3号機の定期検査状況について  
(蒸気発生器伝熱管の損傷に関する調査状況)

これまでの経緯(高浜発電所3、4号機におけるSG伝熱管外面の損傷事例)

# 外面からの信号指示があった伝熱管の調査

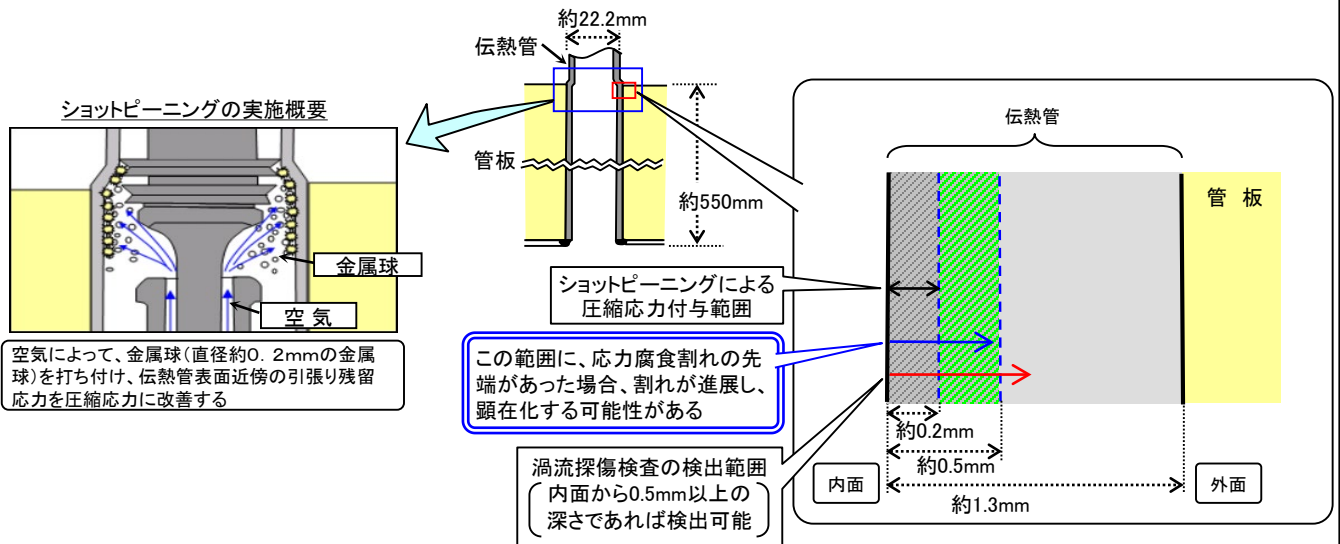
【ショットピーニングの効果と渦流探傷検査(ECT)の検出範囲】

信号指示位置は22ピッチローラ拡管  
上部部であった

原因は、SG製造時に伝熱管内面のローラ拡管の際に生じた引張応力と運転時の内圧および温度環境が相まって生じる応力腐食割れ(既往知見)であると推定している。

- ◆ 損傷が認められた蒸気発生器伝熱管4本については、高温側および低温側管板部で閉止栓（機械式栓）を施工し、使用しないこととする。
