令和4年5月13日
原子力安全対策課
(04-05)
<15時記者発表>

高浜発電所3号機の定期検査状況について (蒸気発生器伝熱管の損傷に関する原子炉施設故障等報告書の提出)

外面からの信号指示があった伝熱管の調査

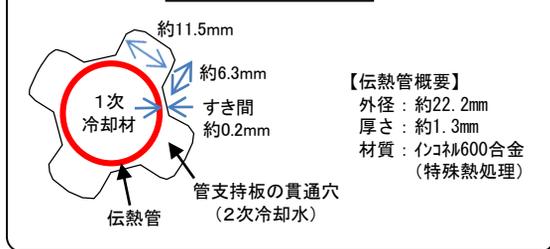
伝熱管の拡大平面図

- 外面信号指示本数**
- <第4管支持板> A-蒸気発生器: 1本
 - <第3管支持板> A-蒸気発生器: 1本
 - <第2管支持板> B-蒸気発生器: 1本
- 内面信号指示本数**
- <管板部> A-蒸気発生器: 1本

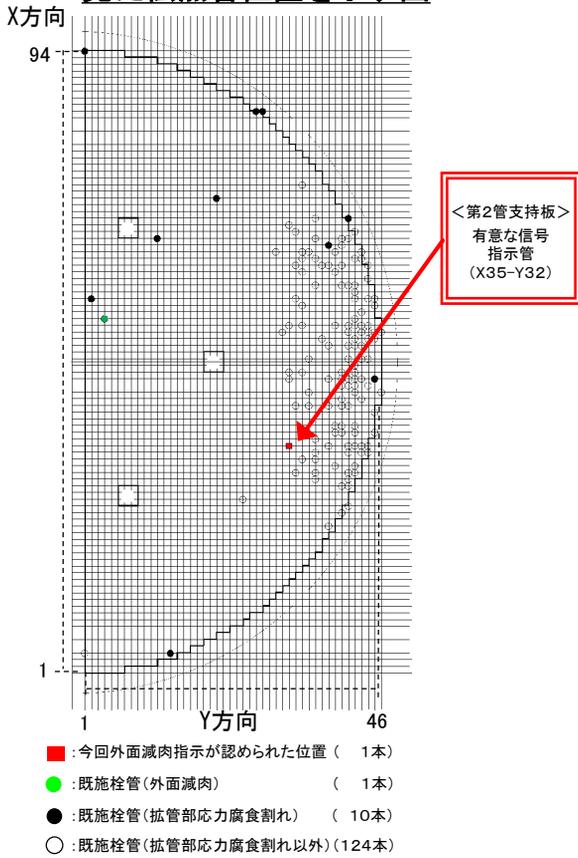
B蒸気発生器（高温側）上部から見た伝熱管位置を示す図

第2管支持板 (X 3 5 - Y 3 2)

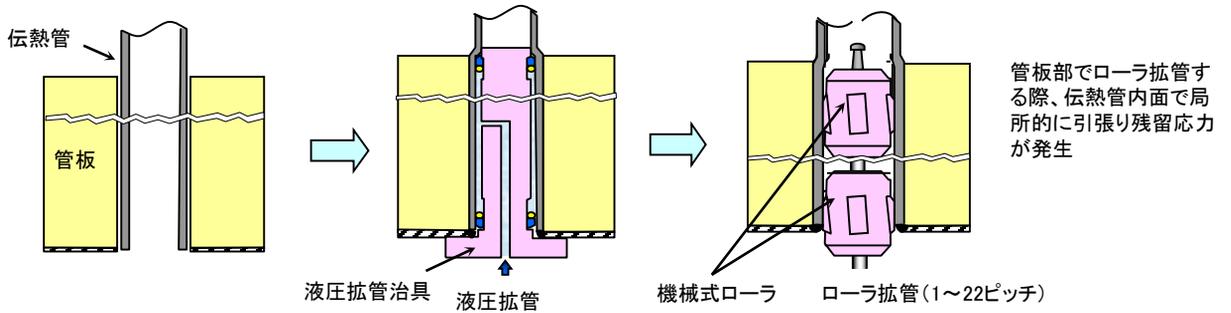
蒸気発生器製造時の管板部の伝熱管拡管方法

高浜発電所3号機では、平成12年の第12回定期検査以降、これまでの定期検査の中で、伝熱管24本に高温側管板拡管部で損傷が確認されており、原因は、SG製造時に伝熱管内面からローラ拡管^{※8}を実施した際に伝熱管内面に局所的に生じた引張り残留応力と運転時の内圧および温度環境が相まって生じた応力腐食割れであると推定されている。

原因は、蒸気発生器製造時に伝熱管内面のローラ拡管の際に生じた引張り残留応力と運転時¹⁰の内圧および温度環境が相まって生じる応力腐食割れ(既往知見)であると推定している。
