## 高浜発電所3号機の原子炉起動と調整運転の開始について (第25回定期検査)

高浜発電所3号機（加圧水型軽水炉：定格電気出力87.0万kW）は、令和4年3月1日から第25回定期検査を実施しているが、令和4年7月24日に原子炉を起動し、同日24日に臨界となる予定である。

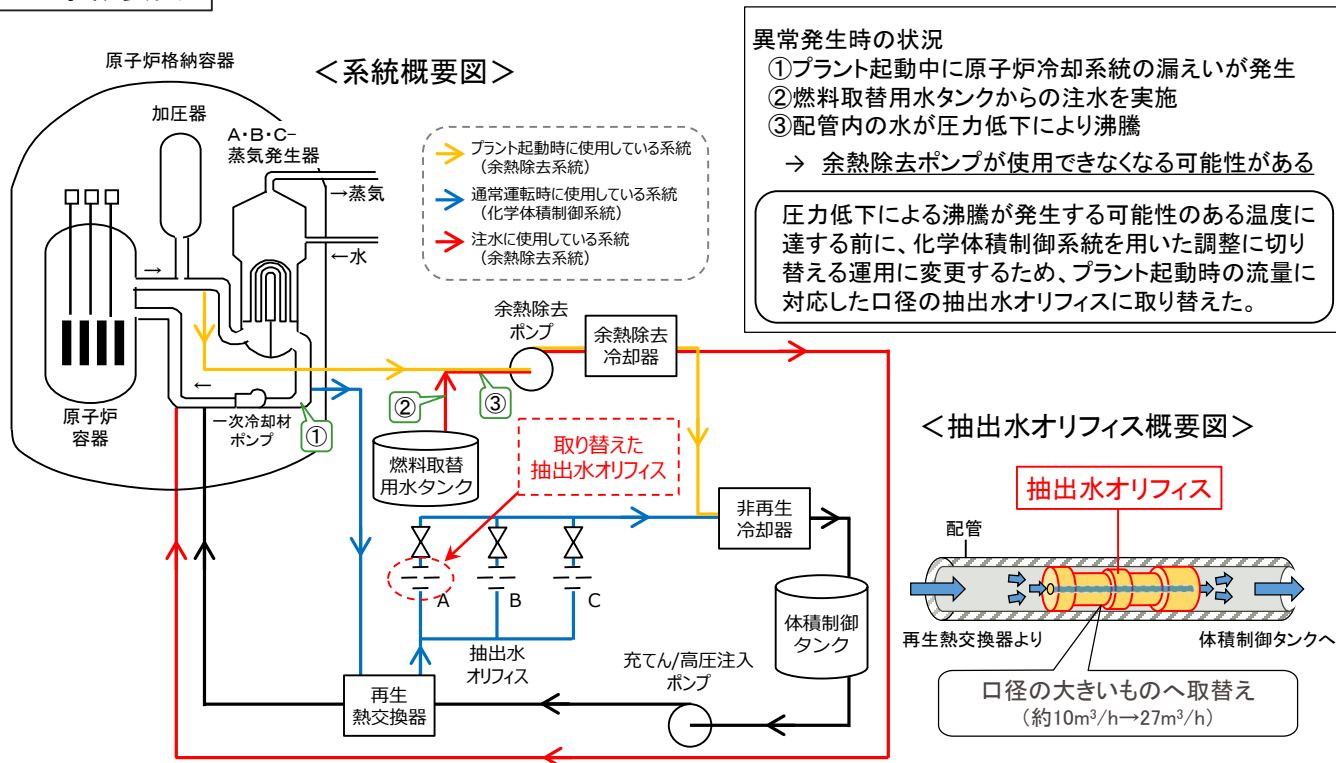
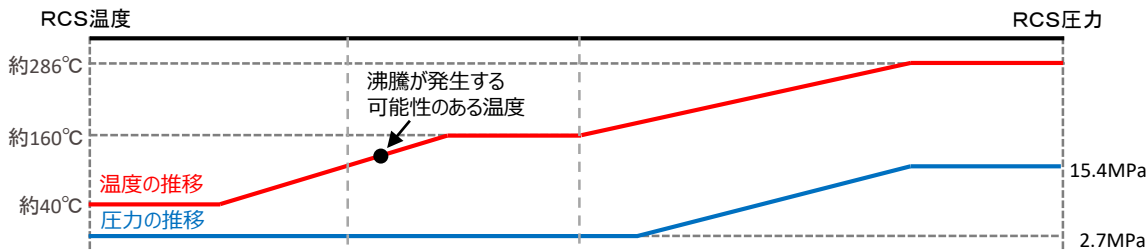
# 図－１ 化学体積制御系統 抽出水オリフィス取替工事

- ・米国原子力規制委員会が米国事業者に対し、「蒸気ボイドによる余熱除去ポンプ機能喪失問題」を通知したことを受け、国内においても原子力規制委員会および事業者が議論し、対策を講じる必要があると評価された。
- ・現在、プラント起動時には余熱除去系統を用いて原子炉冷却系統(RCS)の圧力および温度を調整しているが、この時にRCSの漏えいが発生した場合、非常用炉心冷却装置の作動に伴い燃料取替用水タンクからの注水となるため、余熱除去系統の圧力が低下することから、高温の状態では当該系統内の水が沸騰し、余熱除去ポンプが使用できなくなる可能性がある。
- ・圧力低下による沸騰が発生する可能性のある温度に達する前に、化学体積制御系統を用いた圧力調整に切り替える運用に変更した。

圧力低下による沸騰が発生する可能性のある温度に達する前に、化学体積制御系統を用いた調整に切り替え、余熱除去系統を早期に隔離

余熱除去系統の信頼性向上の観点から、プラント起動時に化学体積制御系統を用いた1次冷却材系統の圧力調整が実施できるよう、当該系統の抽出水オリフィスを口径の大きいものに取り替えた。

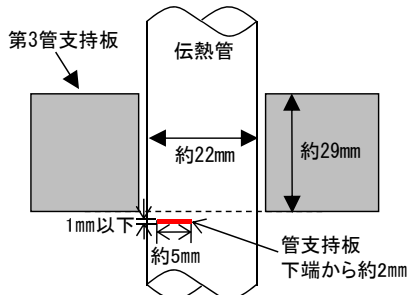
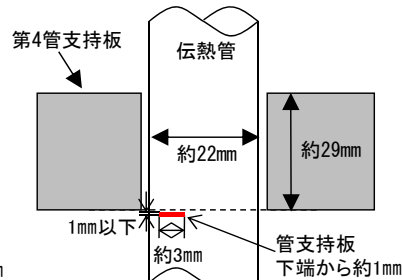
残りの 3 本は、外面 (2 次側) からの減肉信号指示であり、小型カメラによる調査の結果、伝熱管外面に幅 1 mm 以下、周方向に約 3 mm～5 mm のきずがあり、管板や管支持板上面には、スケールおよびスラッジが残存していることを確認した。

※：黒い影のようなものは小型カメラのレンズに付着した汚れ

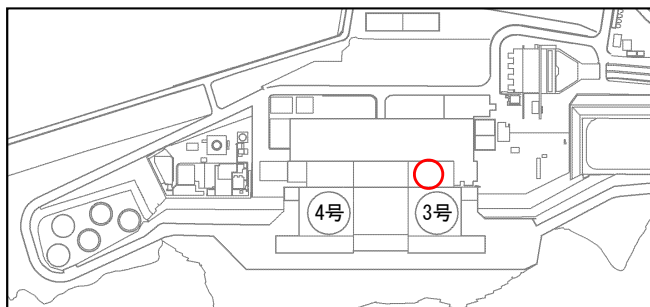
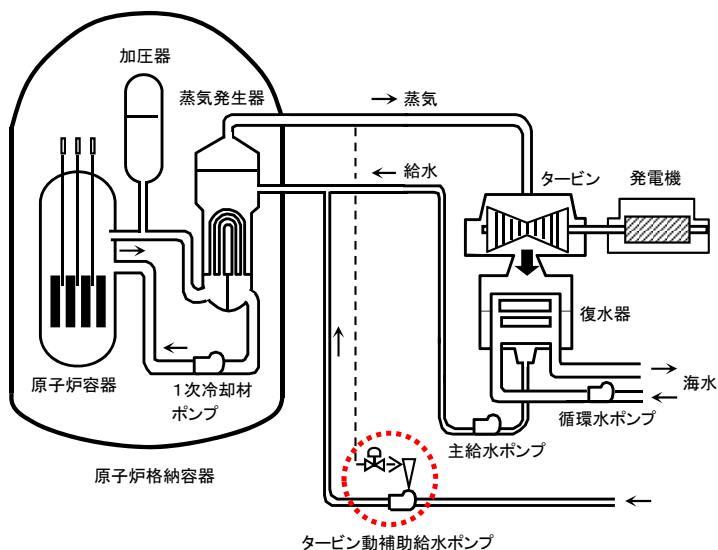
○ 発生場所: 3号機中間建屋(非管理区域)  
タービン動補助給水ポンプ室

油の漏れは、制御油ポンプの系統にあるオイルフィルタの蓋部からであり、分解点検の結果、蓋部のシート面のパッキンが中心からずれて装着されていたこと、およびフィルタ容器側のシート面の点検手入れによってわずかな凹みが生じていることが確認された。このため、パッキンと容器側シート面の密着が不十分となり、油漏れが発生したと推定した。

オイルフィルタ蓋部  
から油が漏えい

油漏えい量: 約8リットル  
(約2m×約4m×約1mm)

対策として、パッキンの取り替えおよびシート面の手入れを実施し、制御油ポンプの確認運転を行った結果、油漏れがないことを確認したことから、7 月 22 日 16 時 25 分に運転上の制限を満足する状態に復帰した。
