令和4年8月16日
原子力安全対策課
(04-16)
<17時45分資料配付>

美浜発電所3号機の定期検査状況について
(A封水注入フィルタ蓋フランジ部からの水漏れに関する原因と対策について)

美浜発電所3号機 A封水注入フィルタ蓋フランジ部からの水漏れについて

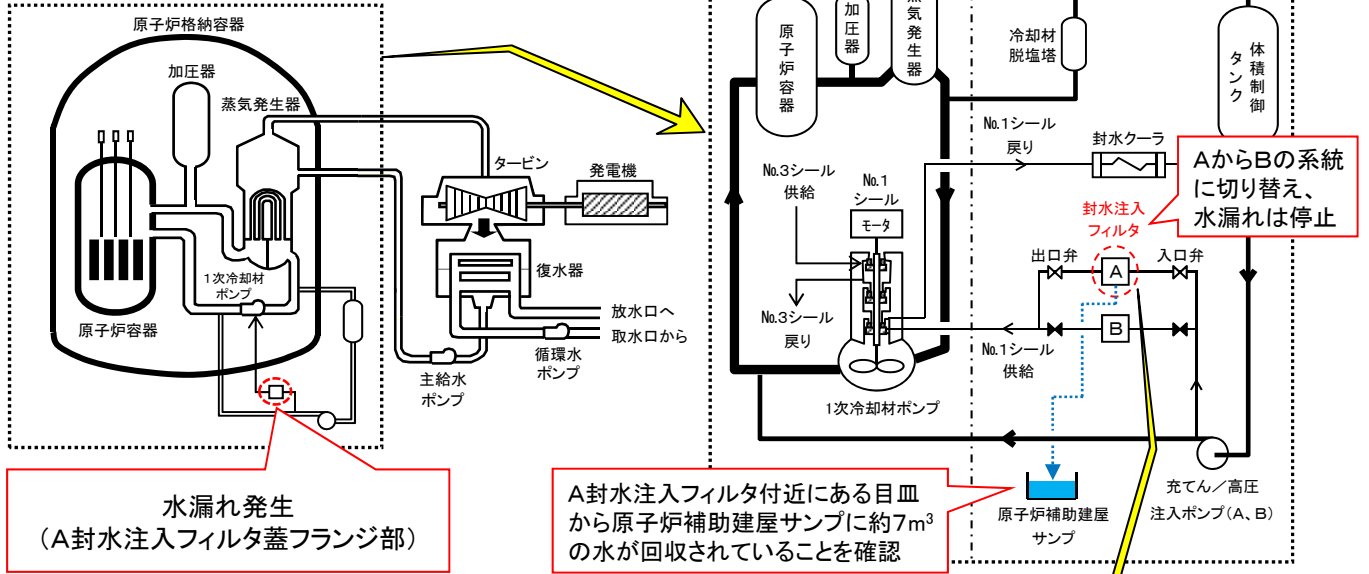
<系統概略図>

美浜発電所3号機(加圧水型軽水炉:定格電気出力82.6万kW)は、第26回定期検査中のところ、8月1日10時57分に「封水注入流量低」警報が発信したため、運転員が現場を確認した結果、同日11時20分頃、原子炉補助建屋内の封水注入フィルタ^{※1}室付近の床面に、約10m×約1m×約1mmの水溜まりを発見した。

同日11時39分に、使用していた系統であるA封水注入フィルタをBの系統に切り替え、漏えいは停止した。

また、漏えいした水は同フィルタ室の目皿に流入し、原子炉補助建屋サンプ^{※2}に回収しており、建屋外部への漏えいはない。床面の水溜まり量や原子炉補助建屋サンプの水位上昇量から、漏えいした水の量は、約7m³(放射エネルギーは約2.2×10⁶Bq)と推定した。

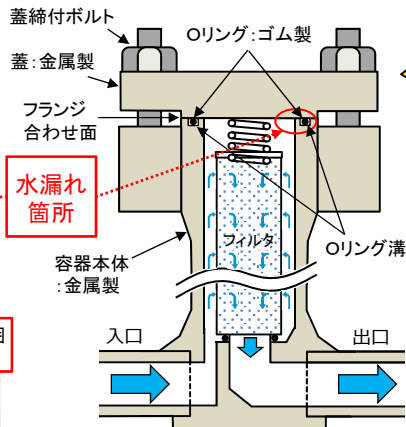
<封水注入フィルタの断面図>

ボルトを締付工具により確認したところ、締付力が規定値よりも不足していた

フィルタ蓋フランジのボルトが規定トルク値で締め付けられていなかったことが判明

- ・調査結果から、今回、漏えいのあった当該フランジ部については、前回定期検査でのフィルタ取替工事において、本来のトルク値より低い値でボルトが締め付けられていた。
- ・そのトルク値が低かった原因は、協力会社の作業員が、作業要領を作成するにあたり、工事計画書に記載されているトルク値の判定基準を引用すべきところ、協力会社作業員のパソコンに保存されていた誤ったトルク値の判定基準を引用したことによるものであった。
- ・このため、その後のプラントの運転等に伴う系統圧力により、当該フランジ部の漏れ止め用のリングが徐々に外側に押し出され、破断し、漏えいが発生したものと推定した。

- ・契約と発注を別に行う工事について、関西電力は、従来の工事計画書の承認に加え、協力会社が作成する作業要領を工事実施前に確認する運用とする。
- ・協力会社に対して、速やかに本事象の周知を行っており、今後、新たな運用の徹底を図る。さらに、中長期的に、定期検査ごとの説明会等、関西電力が協力会社に行う教育の場を通じてルールの遵守等について周知を図る。
- ・美浜発電所3号機について、漏えい防止および機器の動作不良防止の観点から、起動時の現場点検を強化して実施する。
