令和4年8月23日  
原子力安全対策課  
(04-19)  
<15時記者発表>

## 高浜発電所4号機の定期検査状況について (蒸気発生器伝熱管の損傷に関する原子炉施設故障等報告書の提出)

# 外面からの信号指示があった伝熱管の調査

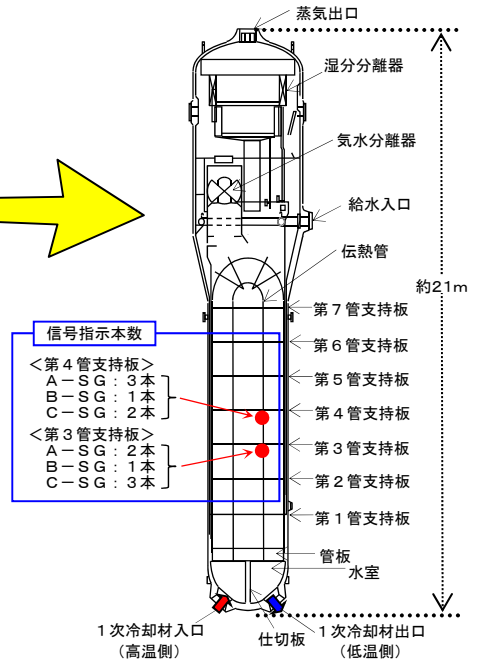
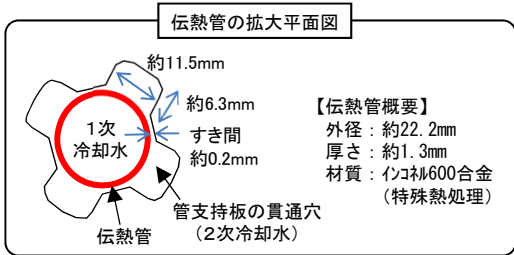
### 蒸気発生器の概要図

その結果、A-SGの伝熱管4本、B-SGの伝熱管1本およびC-SGの伝熱管5本について、管支持板<sup>※3</sup>部付近に外面(2次側)からの減肉とみられる有意な信号指示<sup>※4</sup>が認められた。

その後、小型カメラによる調査結果から、伝熱管の周方向に摩耗減肉とみられるきずを確認するとともに、当該伝熱管周辺の管支持板下面に接触痕を確認した。また、SG器内にスケール<sup>※5</sup>およびスラッジ<sup>※6</sup>が残存していることを確認した。
