令和4年8月29日
原子力安全対策課
(04-20)
<15時記者発表>

美浜発電所3号機の原子炉起動と調整運転の開始について (第26回定期検査)

美浜発電所3号機 第26回定期検査の作業工程

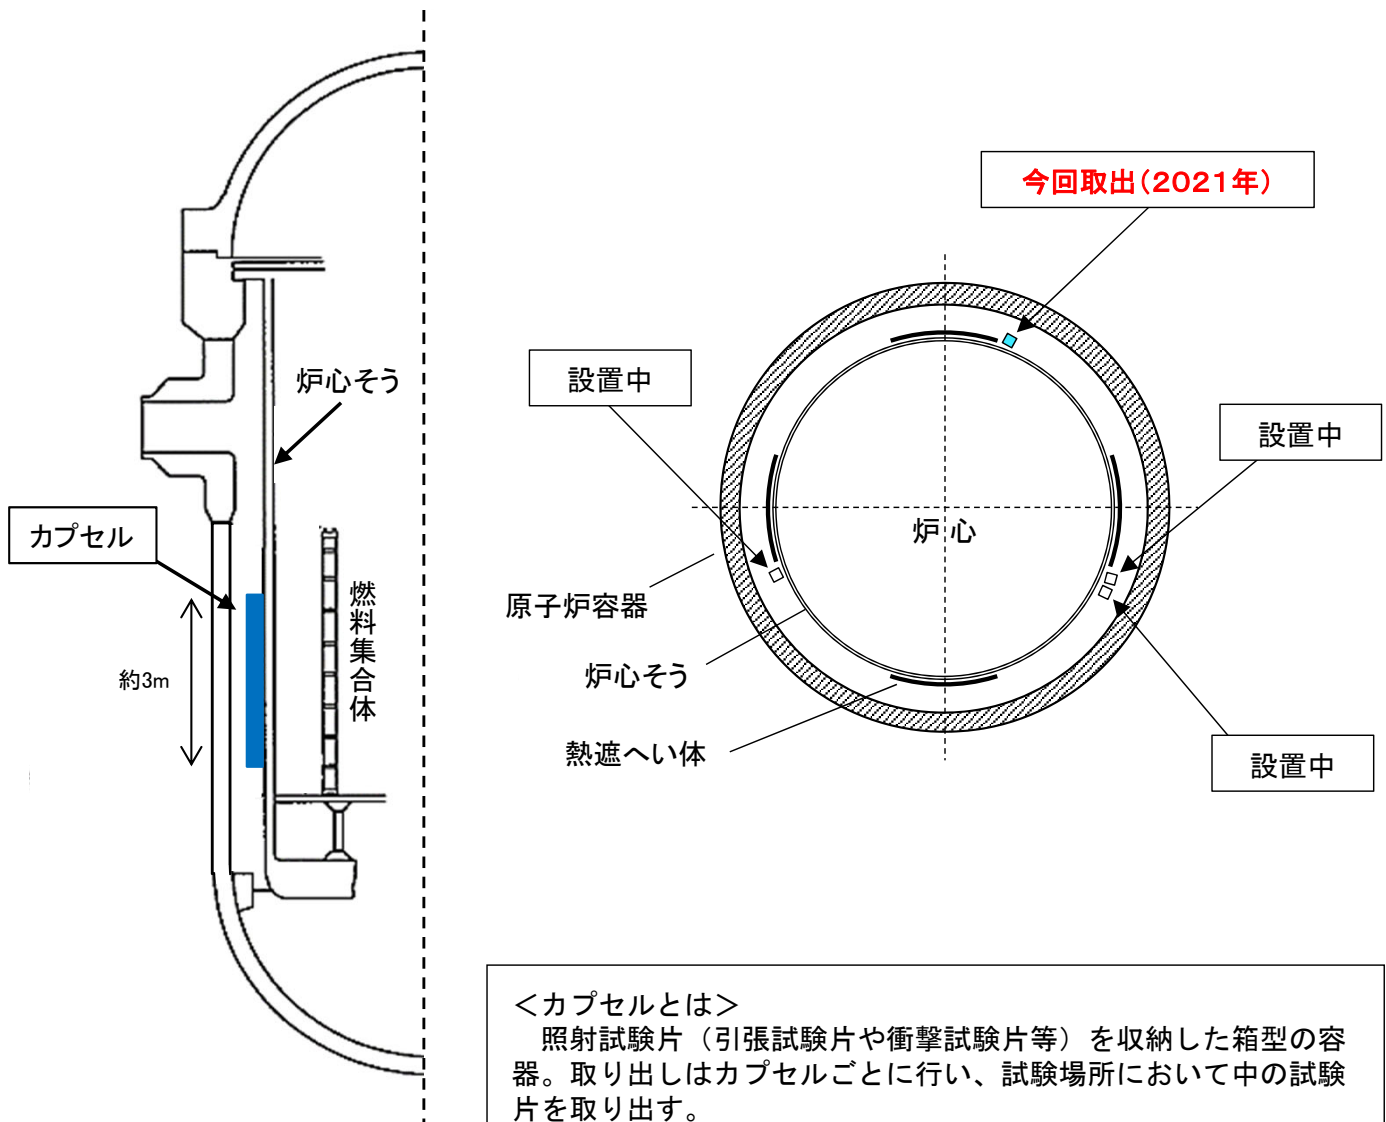
図-1 原子炉照射試験片取出工事

中性子照射による原子炉容器の材料特性変化を定期的に把握するため、原子炉容器内部に設置している照射試験片を取り出した。(今回で5回目)

取り出した照射試験片を試験場所へ運搬し、各種試験を実施する予定である。(令和5年4月運搬予定)

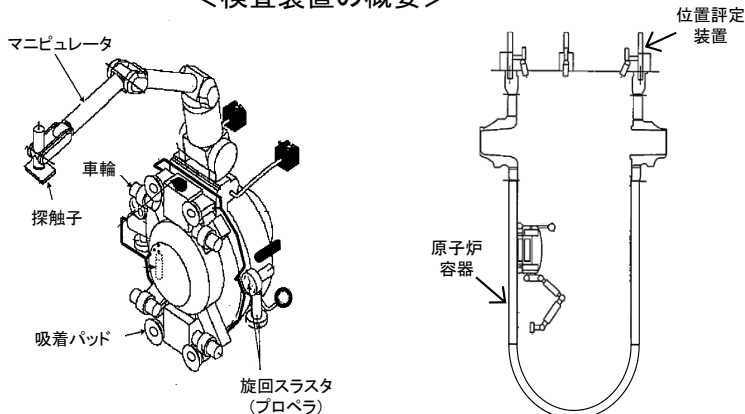
図-2 原子炉容器供用期間中検査

原子炉容器の供用期間中検査として、原子炉容器溶接部等の超音波探傷検査を行い、健全性を確認した。

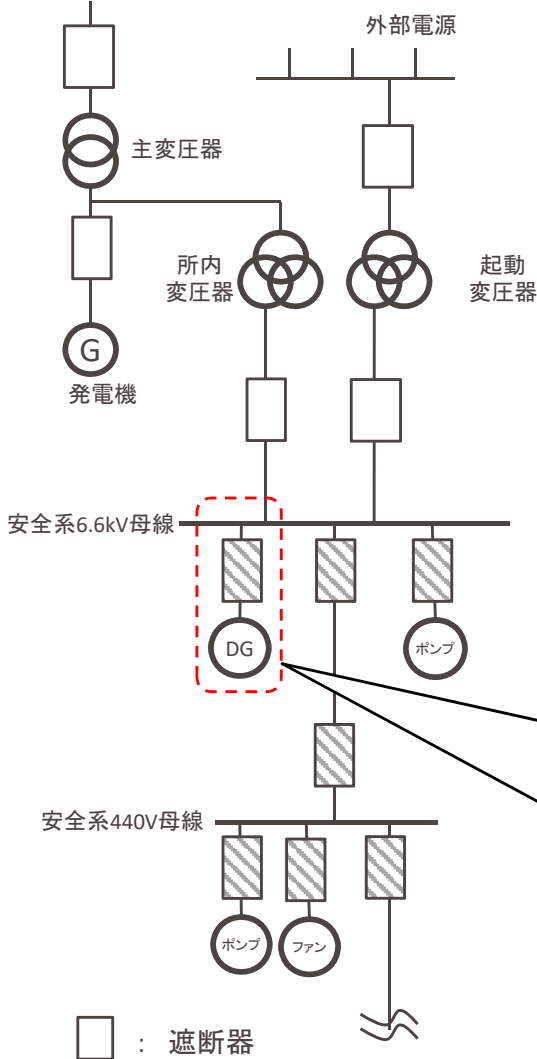
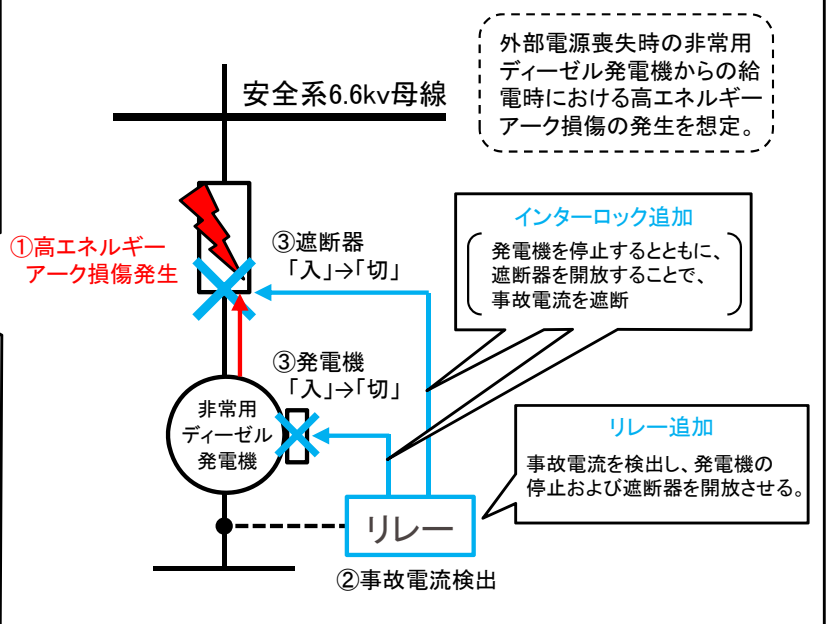
図-3 高エネルギーアーク損傷対策工事

国内外の原子力発電所の電気設備で高エネルギーアーク損傷が発生していることを踏まえ、原子力規制委員会によるバックフィット(新たな規制基準の既存の施設等への適用)として保安電源設備に係る技術基準規則等が一部改正(平成29年8月)されたことから、非常用ディーゼル発電機受電遮断器の遮断時間変更およびインターロック・保護継電器(リレー)の追加を行った。

三相短絡等によりアーク放電が発生

アーク放電により高温ガスが発生
↓
アーク放電が継続しガスの温度上昇
↓
高温ガスにより遮断器室内の配線被覆等が発火(アーク火災)

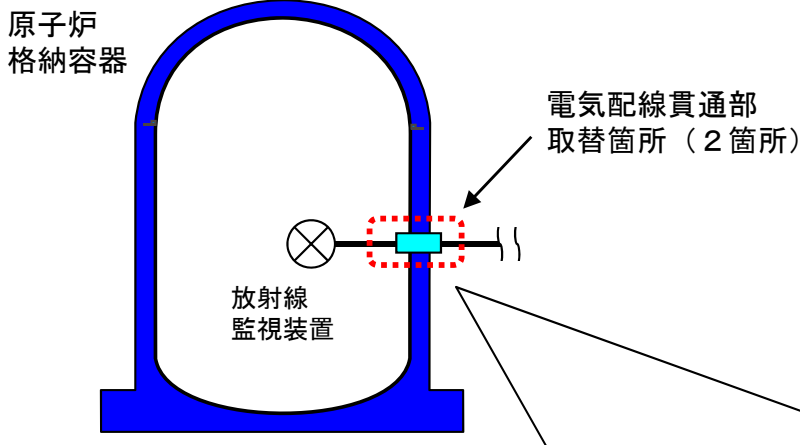
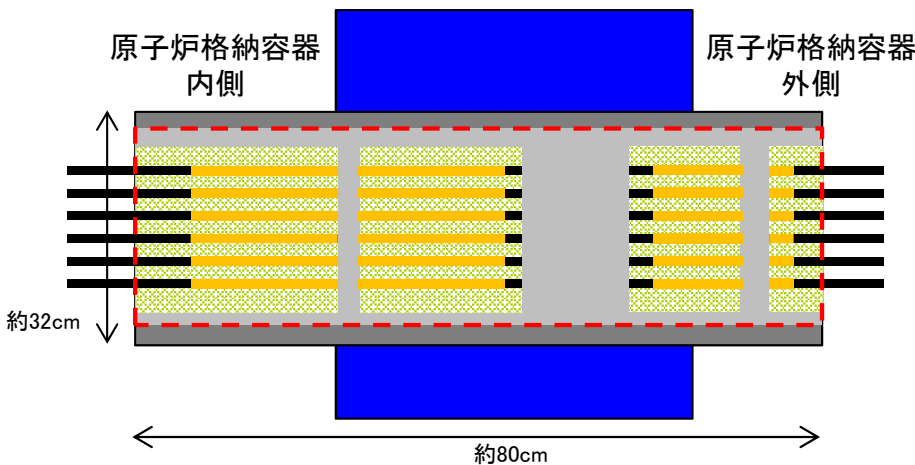
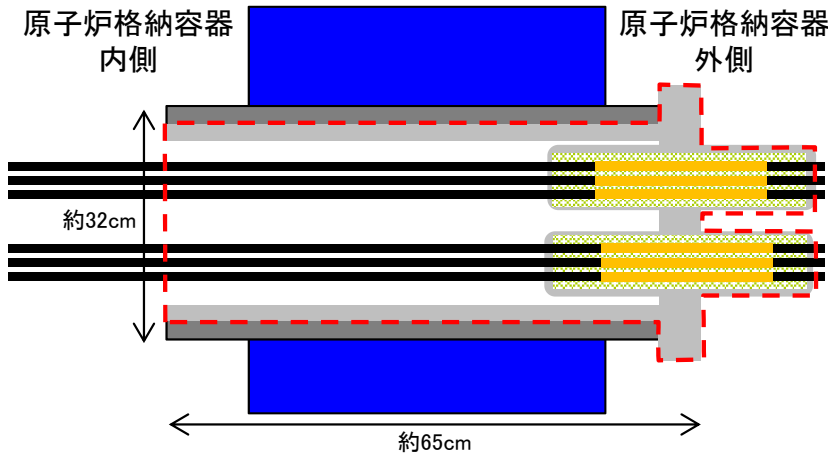
図-4 電気配線貫通部改良工事

事故時の過酷な環境下で機能要求のある原子炉格納容器内の放射線監視装置に接続されているケーブルが通る原子炉格納容器の電気配線貫通部（2箇所）について、信頼性向上の観点から、最新型式のモジュラー型の電気配線貫通部に取り替えた。

取替前に比べ、より過酷な環境下でも貫通部の電氣的機能(絶縁性能等)が維持できることを確認された型式

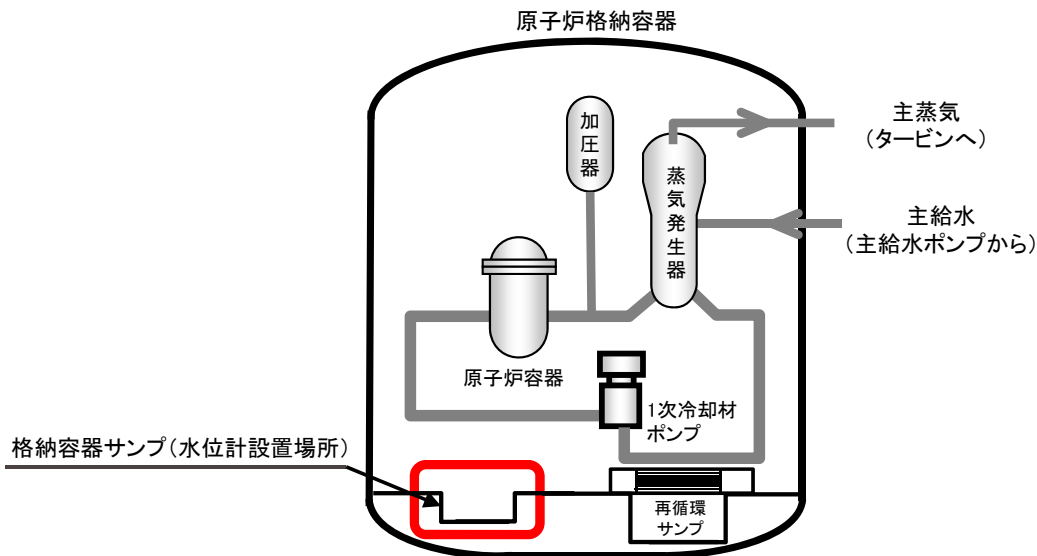
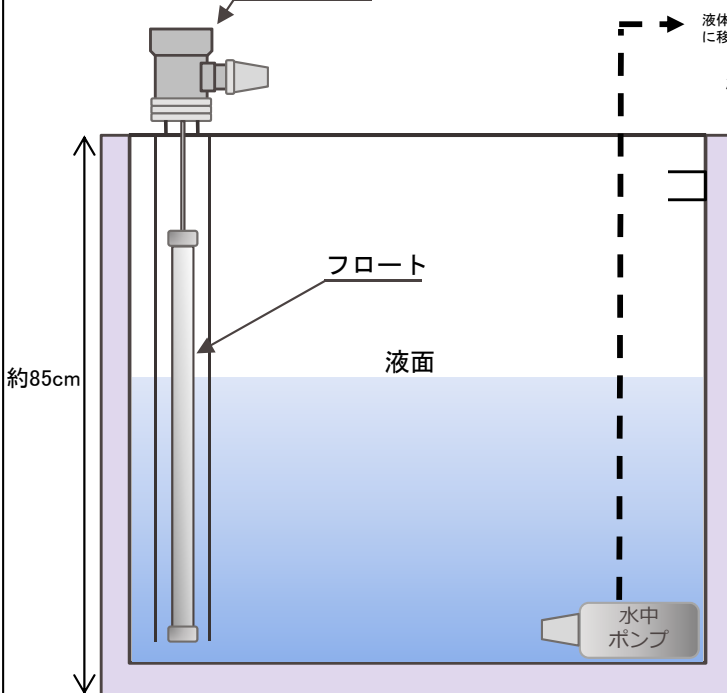
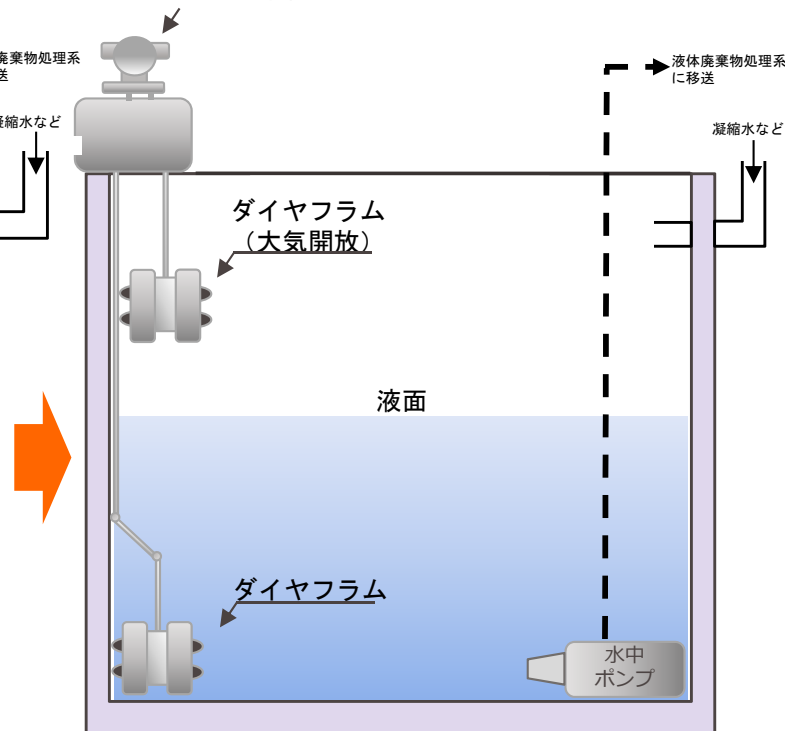
格納容器 Samp に設置している水位計を浮力式から差圧式へ変更した。

浮力式水位計 (製造中止)
