高浜発電所4号機の原子炉自動停止について (「PR中性子束急減トリップ」警報発信に係る原子炉施設故障等報告書の提出)

高浜発電所4号機の原子炉自動停止の原因と対策

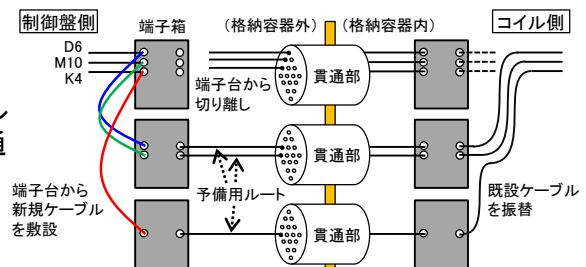
警報発信は、制御棒駆動装置の電氣的な故障による制御棒の挿入が原因と考え、制御棒駆動装置制御盤から制御棒駆動部(コイル)までの点検を実施。

3本の制御棒(D6、M10、K4)の原子炉格納容器貫通部の端子箱(原子炉格納容器外側)から同貫通部の端子箱(原子炉格納容器内側)までの電路について、電流低下が認められた電気ケーブルを介さずに、予備用として敷設されている他の原子炉格納容器貫通部のルートに変更する。

今回の事象を踏まえ、原子炉格納容器貫通部のケーブルに関する点検・保守方法や、ケーブル敷設時の注意事項を社内マニュアルに反映する。
