## 高浜発電所3号機の定期検査状況について (蒸気発生器伝熱管の渦流探傷検査結果)

高浜発電所3号機(加圧水型軽水炉;定格電気出力87.0万kW)は、令和5年9月18日から実施している第26回定期検査において、3台(A、B、C)ある蒸気発生器(以下、SG)の伝熱管全数<sup>※1</sup>について渦流探傷検査(ECT)<sup>※2</sup>を実施した。

# 高浜発電所3号機のECT信号指示管位置図

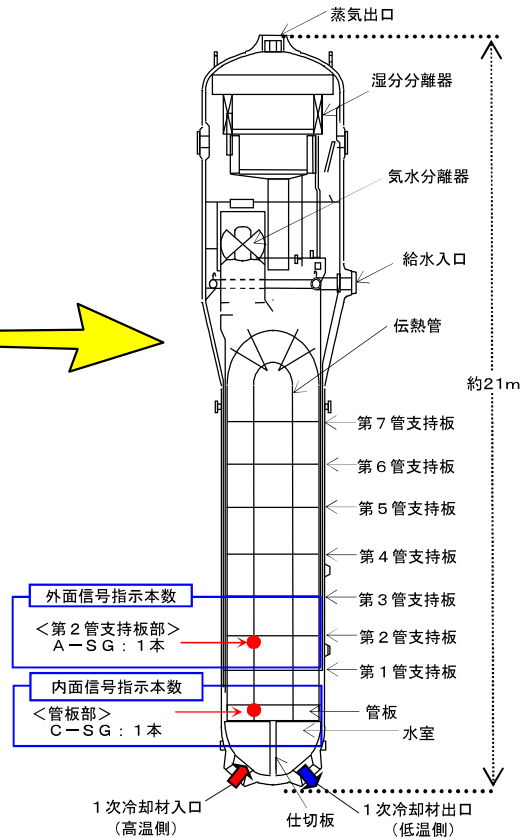
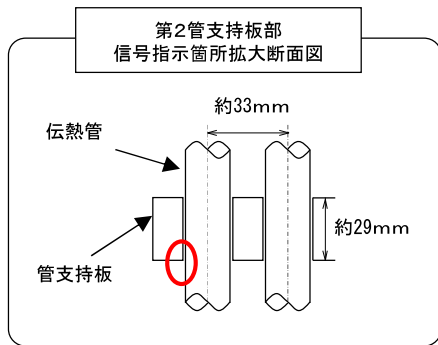
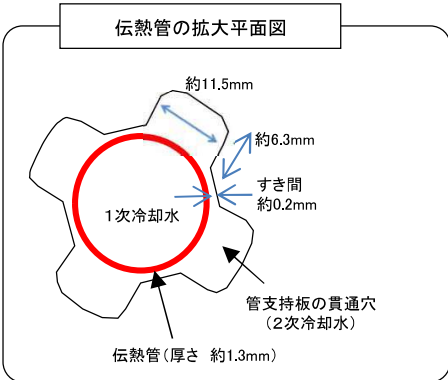
その結果、A-SGの伝熱管1本の高温側第2管支持板部付近に外面(2次側)からの減肉とみられる有意な信号指示<sup>※3</sup>が認められた。また、C-SGの伝熱管1本の高温側管板上部に内面(1次側)からの割れとみられる有意な信号指示が認められた。

伝熱管の外面減肉については、平成30年以降、高浜発電所3号機および4号機の定期検査においても同様の事例が発生しており、原因はスケール<sup>※4</sup>による摩耗減肉と推定している。

<第2管支持板部>  
有意な信号  
指示管  
(X46-Y7)

なお、有意な信号指示が認められた伝熱管2本については、高温側および低温側管板部で施栓し、使用しないこととする。

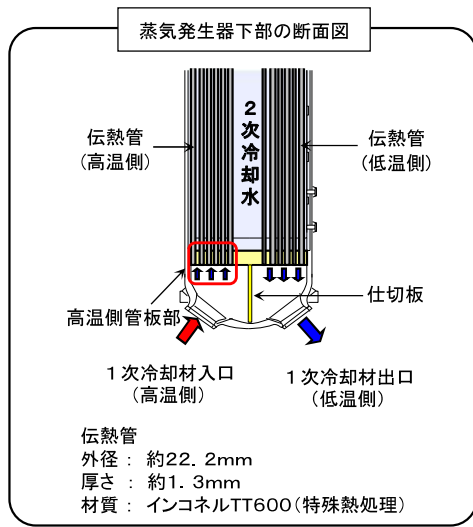
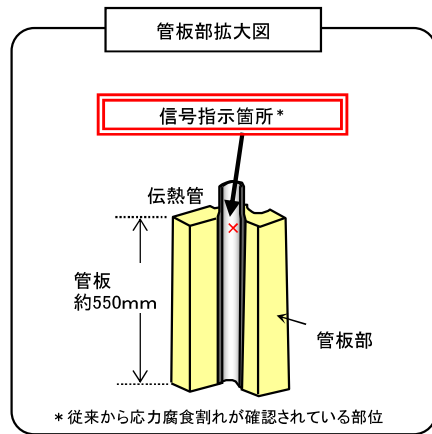
**C-蒸気発生器(高温側)上部から見た  
伝熱管位置を示す図**

また、伝熱管の内面割れについては、これまでも類似箇所に同様の事例が発生しており、原因は応力腐食割れによるものと推定している。このため、過去の調査結果や運転履歴の調査等の実施を予定している。
