令和5年11月9日  
原子力安全対策課  
(05-21)  
<15時記者発表>

## 高浜発電所3号機の定期検査状況について (蒸気発生器伝熱管の損傷に関する原子炉施設故障等報告書の提出)

高浜発電所3号機(加圧水型軽水炉;定格電気出力87.0万kW)は、令和5年9月18日から実施している第26回定期検査において、3台(A、B、C)ある蒸気発生器(以下、SG)の伝熱管全数<sup>※1</sup>について渦流探傷検査(ECT)<sup>※2</sup>を実施した。

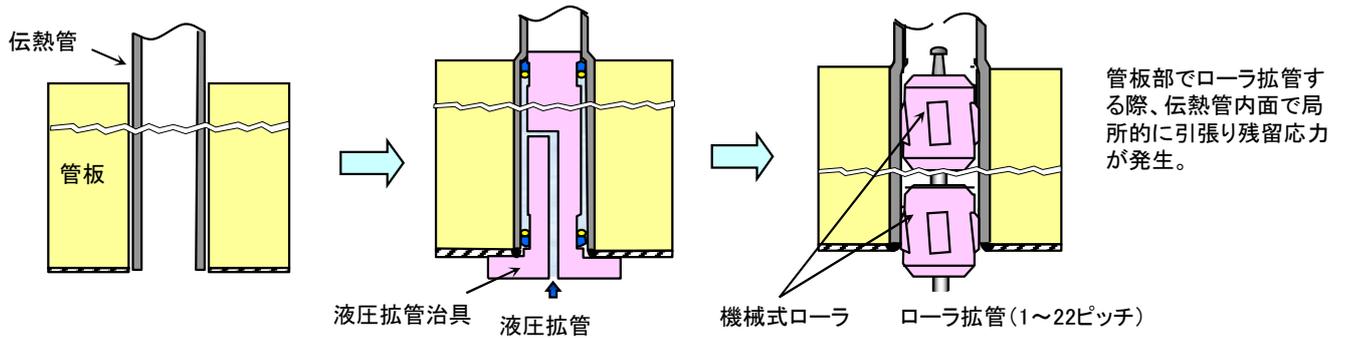
### 蒸気発生器製造時の管板部の伝熱管拡管方法

信号指示位置は22ピッチローラ拡管  
 上端部であった。

原因は、蒸気発生器製造時に伝熱管内面のローラ拡管の際に生じた引張り残留応力と運転時の内圧および温度環境が相まって生じる応力腐食割れ(既往知見)であると推定。

きずが認められた伝熱管2本については、高温側および低温側管板部で施栓し、使用しないこととする。
