令和6年1月17日
原子力安全対策課
(05-32)
<15時記者発表>

美浜発電所3号機の原子炉起動および調整運転の開始について (第27回定期検査)

美浜発電所3号機(加圧水型軽水炉:定格電気出力82.6万kW)は、令和5年10月25日から第27回定期検査を実施しているが、令和6年1月18日に原子炉を起動し、翌19日に臨界に達する予定である。

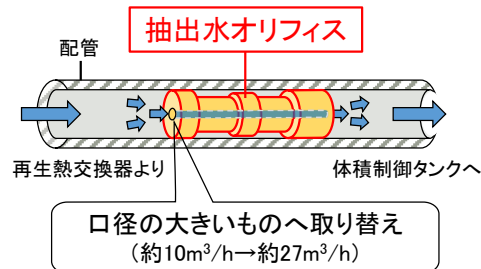
<抽出水オリフィス概要図>

圧力低下により沸騰する可能性のある温度に達する前に、化学体積制御系統を用いた調整に切り替える運用に変更するため、プラント起動時の流量に対応した口径の抽出水オリフィスに取り替えた。

余熱除去系統の信頼性向上の観点から、プラント起動時に化学体積制御系統を用いた1次冷却材系統(RCS)の圧力調整が実施できるよう、当該系統の抽出水オリフィスを口径の大きいものに取り替えた。
