## 高浜発電所4号機の定期検査状況について (蒸気発生器伝熱管の渦流探傷検査結果)

高浜発電所4号機の定期検査状況について  
(蒸気発生器伝熱管の渦流探傷検査(ECT)結果)

# 高浜発電所4号機のECT信号指示管位置図

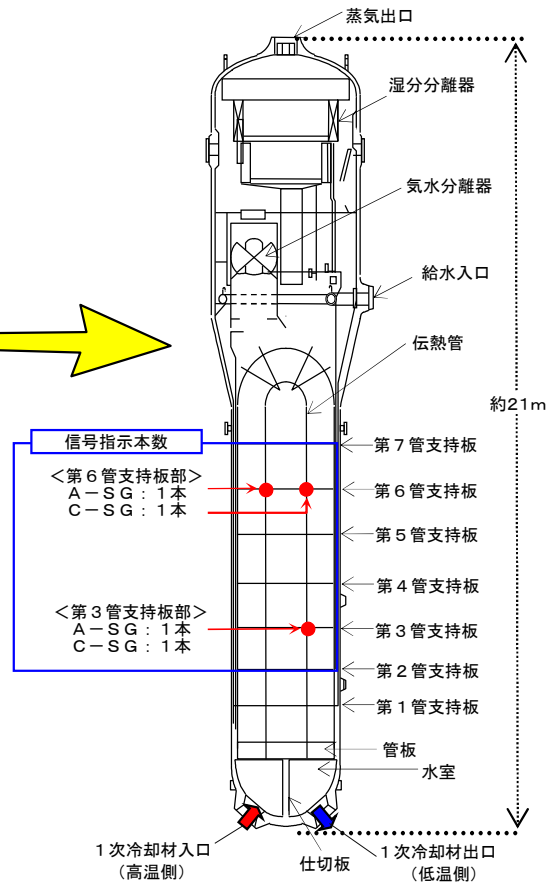
### SGの概要図

その結果、A-SGの伝熱管2本およびC-SGの伝熱管2本について、いずれも管支持板部付近に外面(2次側)からの減肉とみられる有意な信号指示<sup>※3</sup>が認められた。

伝熱管の外面減肉については、平成30年以降、高浜発電所3号機および4号機の定期検査においても同様の事例が発生しており、今回の原因についても、スケール<sup>※4</sup>による摩耗減肉と推定している。

なお、有意な信号指示が認められた伝熱管4本については、高温側および低温側管板部で施栓し、使用しないこととする。
