高浜発電所1号機の出力降下について (給水ブースタポンプの調査状況)

高浜発電所1号機の出力行下に関する調査状況

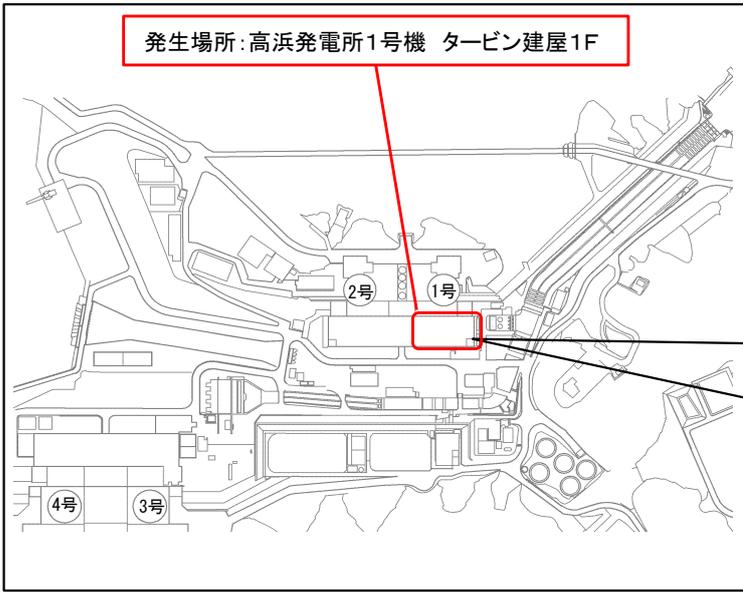
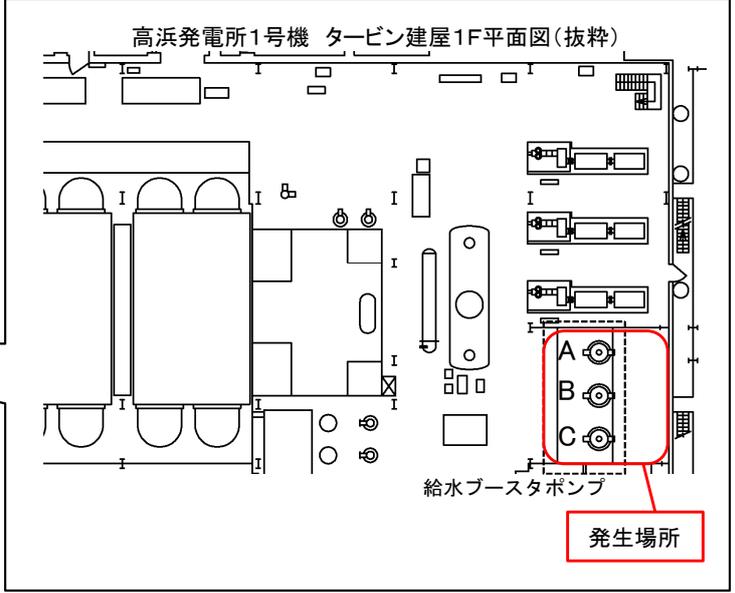
<発生場所>

高浜発電所1号機(加圧水型軽水炉:定格電気出力82.6万kW)は、定格熱出力一定運転中のところ、1月22日にB給水ブースタポンプ^{※1}(以下、ポンプ)入口配管(2次系)の一部から僅かな蒸気漏れを確認したため、1月22日に待機中のCポンプを起動し、Bポンプを停止した。

1月22日12時22分に電気出力が40%に到達した後、運転員が現場を確認したところ、Bポンプ入口配管のベント管^{※3}付け根付近からの蒸気の僅かな立ち昇りを確認した。

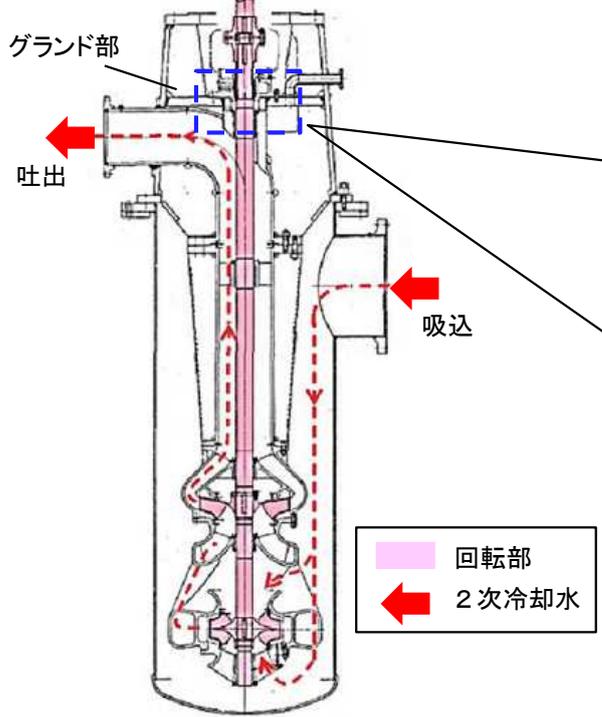
<A給水ブースタポンプ概要図>

その後、Aポンプのグランド部^{※2}からの2次冷却水の漏れい量(以下、排水量)が通常よりも多いことを確認したため、当該ポンプを停止した上でグランド部の点検等を行うこととした。このため、電気出力を40%にすることとし、1月22日9時5分から負荷降下を開始した。本事象による環境への放射能の影響はない。

グランド部の分解点検前に、パッキン押さえの取付状態を確認した結果、ナットは均一に締め付けられており、緩み等はなく異常は認められなかった。

シール水の排水量の増加を確認した場合は、グランド部の通常の保守作業としてパッキンを増し締めする。今回は、近傍で蒸気漏れが発生しており、速やかな増し締めが困難であること等から、Aポンプを停止し
