令和6年10月29日  
原子力安全対策課  
(06-39)  
<15時記者発表>

## 美浜発電所3号機の原子炉手動停止について (1次系冷却水クーラ海水系統戻り母管の減肉の調査状況)

## 美浜発電所3号機 1次系冷却水クーラ海水系統戻り母管の調査状況

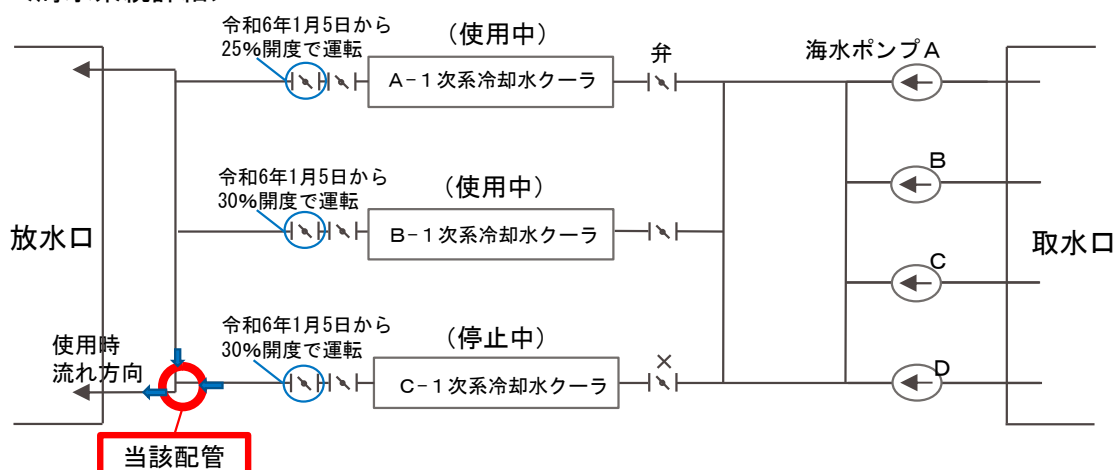
## &lt;海水系統詳細&gt;

T字管を取り外し、内面観察した結果、微小な穴の周辺を含むT字管上半面にライニング<sup>※4</sup>の剥離を確認した。剥離部のT字管内表面には凸凹状の模様や炭素鋼の腐食があった。

しかし、前回の第27回定期検査（令和5年10月）において、T字管内のライニングが広範囲で剥離していることを確認した。このため補修方法等について検討し、T字管内のライニング全面を海水系統で使用実績のあるエポキシ樹脂系ライニングにより補修した。また、ライニングの施工記録を確認した結果、施工要領や補修後の外観検査等に問題はないことを確認した。

※1 : 第27回定検でポリエチレンライニングに剥離が認められたため、補修方法を検討し、全面をエポキシ樹脂系ライニング(塗装時厚さ 0. 35mm以上)により施工。なお、A、B系統についてはポリエチレンライニングが施工されている。
