# **美浜発電所3号機の2次系 配管破損事故について**

**平成16年8月12日  
関西電力株式会社**

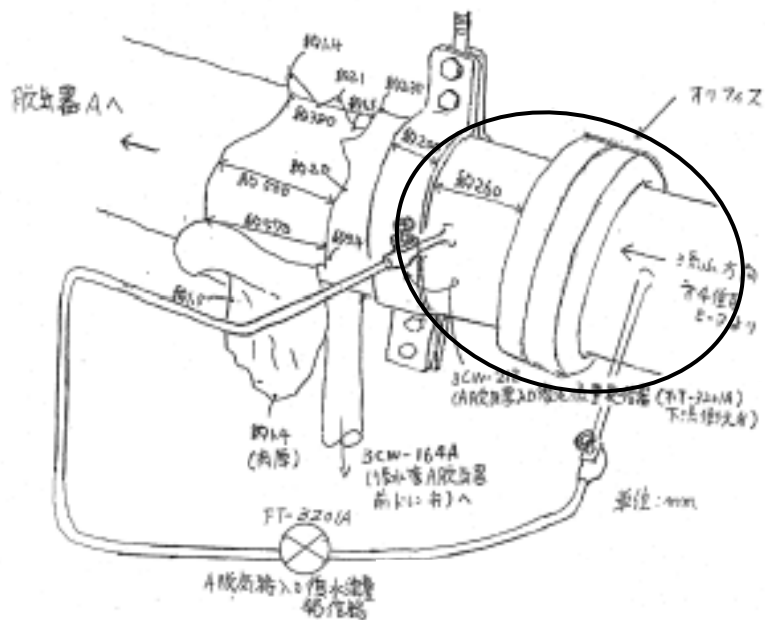
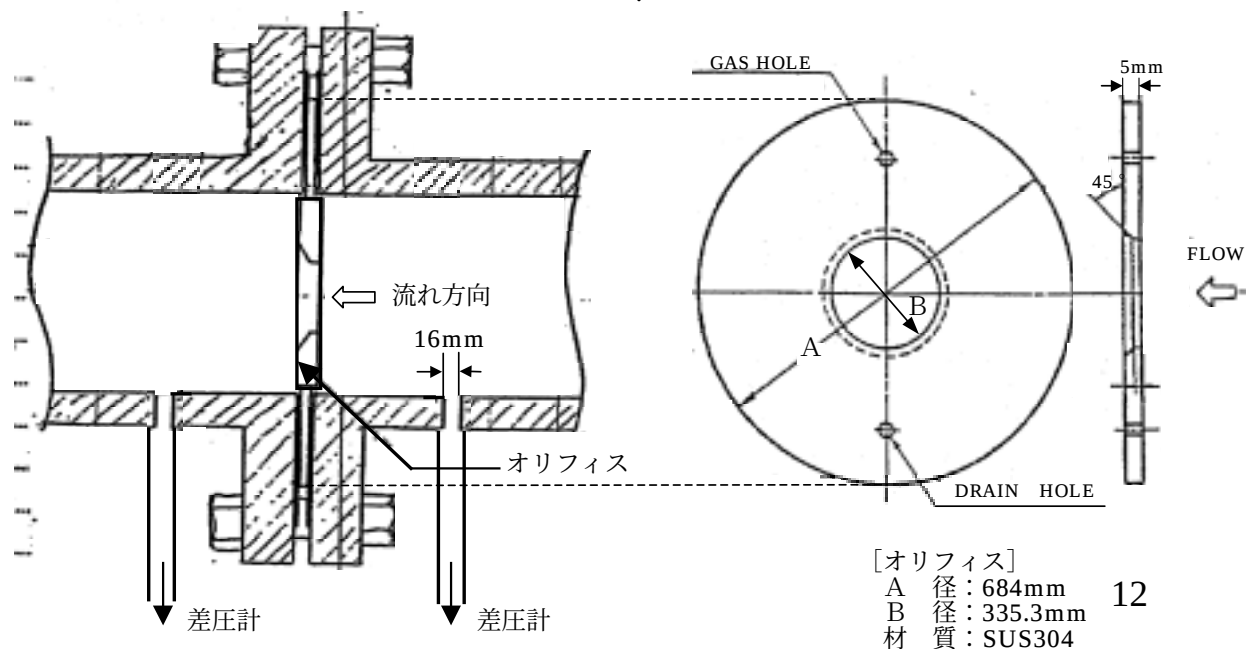
# A-復水流量計オリフィスの概要図

- ・タービン建屋内の点検を実施した結果、タービン建屋2階の第4低圧給水加熱器から脱気器への復水配管が大きく破損していることを確認(当該部分はオリフィス下流約50cm程度にあたる)
- ・また、当該部位の肉厚を確認したところ、大幅な減肉を確認
- ・この配管については、当該部位の前後の配管曲り部の健全性を確認しているものの、当該部位については過去に点検の実績がなかった
- ・なお、平成15年4月頃、協力会社が当該部位が点検対象に登録されていないことに気づき、平成15年11月頃、協力会社が当社へ点検の提案を行い、当社は本年8月からの定期検査時に点検することとしていた
