平成 16 年 10 月 25 日
関西電力株式会社

美浜発電所 1 号機 タービン動補助給水配管の肉厚不足について

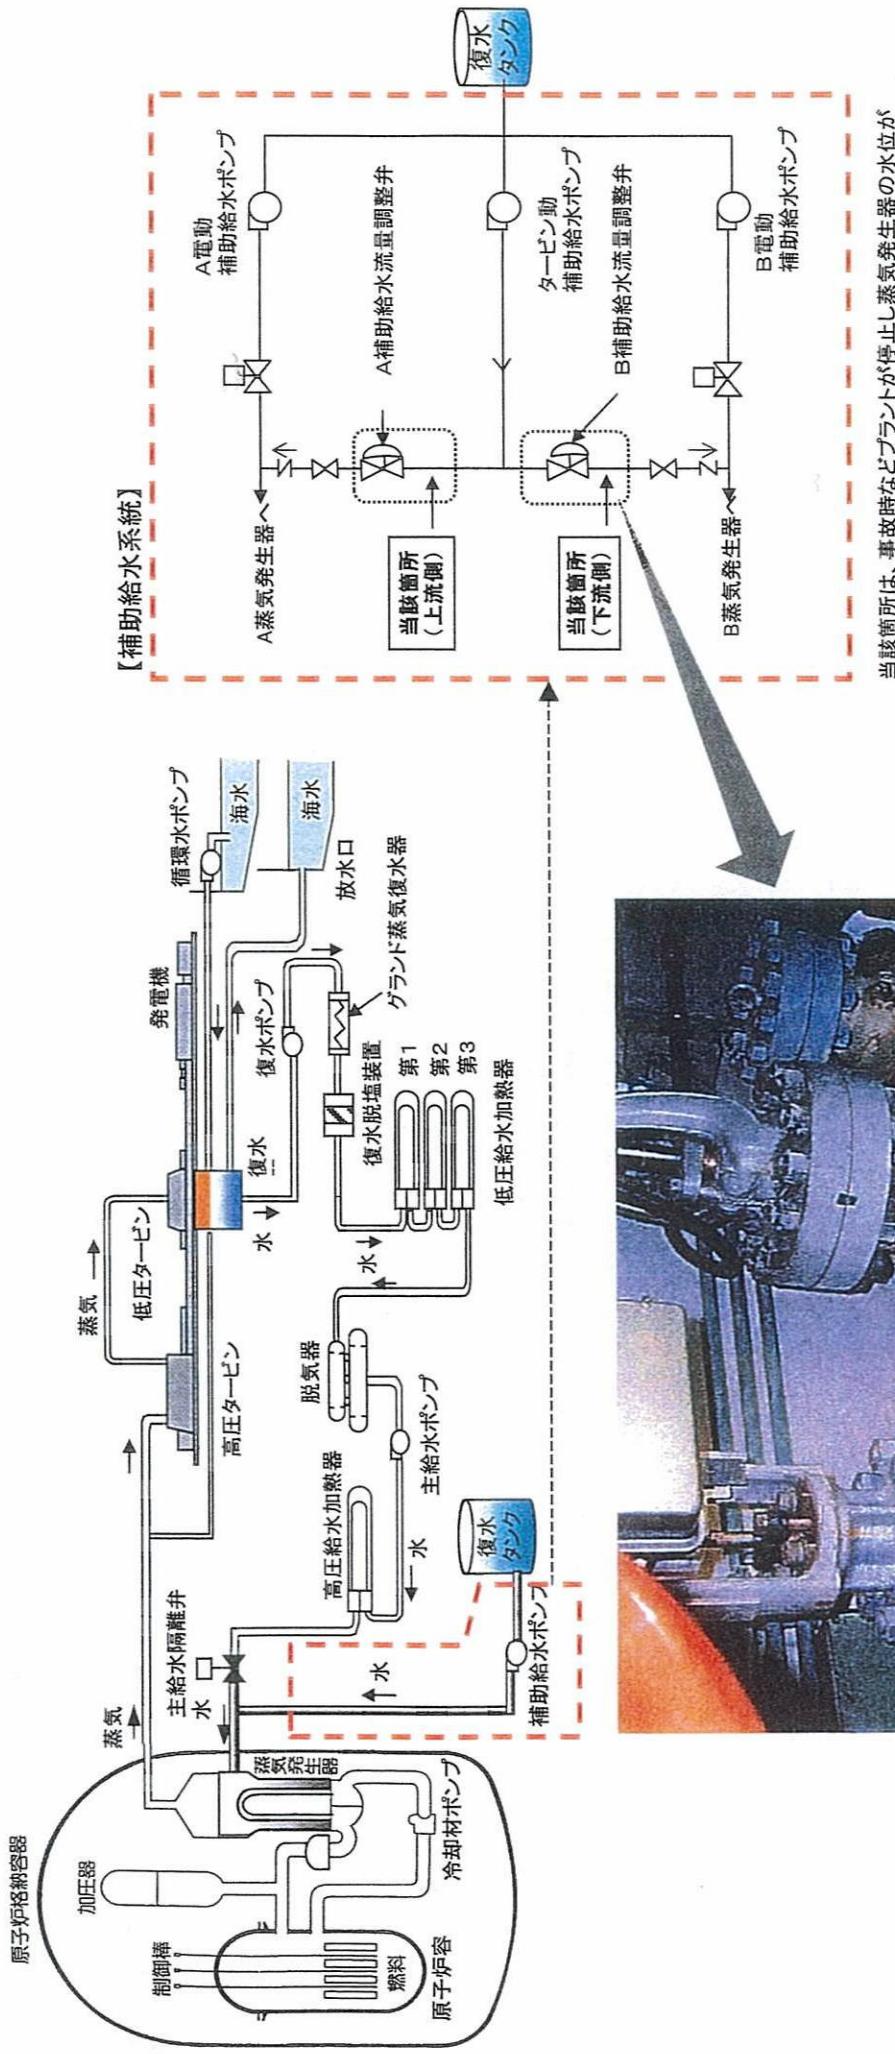
美浜 1 号機概略系統圖

タービン動補助給水系統※の B 補助給水流量調整弁下流側配管の肉厚測定の結果、配管の一部が法律に基づき国に報告する対象となる厚さ（5.8mm）を下回っていることを確認しました。（測定最小値 5.6mm）（添付資料－1, 2）

追加点検として、当該調整弁上流側配管およびA補助給水流量調整弁上流側配管について肉厚測定を実施した結果、A補助給水流量調整弁上流側配管の一部が、法律に基づき国に報告する対象となる厚さ（5.8mm）を下回っていることを確認しました。（測定最小値 5.7mm）
