# 安全対策の実施状況等について

2021年11月12日

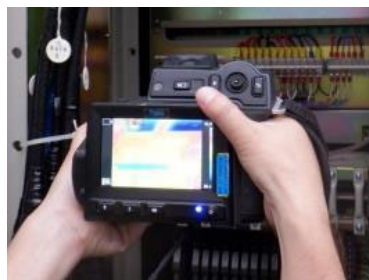
【サーモグラフィによる点検状況】

(端子の接続部が異常な温度状態となっていないかを確認)

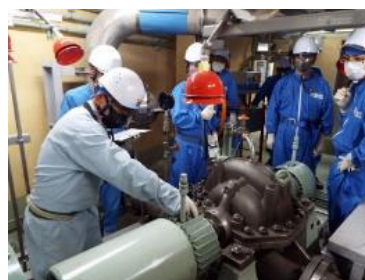
【回転機器の振動確認の状況】

(回転機器の振動に問題ないかを確認)

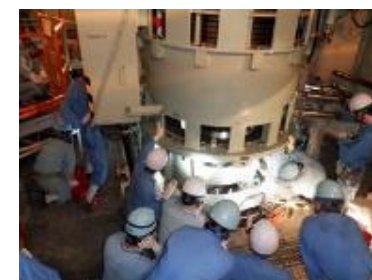
【現場パトロールの状況】

(ポンプの運転状態に異常がないかを確認)

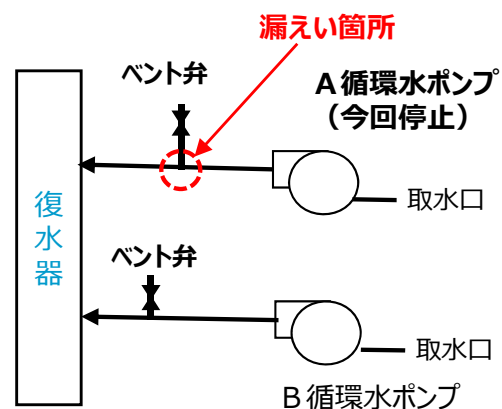
## &lt;循環水系統概略図&gt;

- 8月4日5時6分に「2次系サンプピット注意」警報が発信、現場を確認したところ、A－循環水管のベント弁付近から海水が漏れいしていることを発見した。
- A－循環水ポンプ停止後、漏えい箇所を確認した結果、A－循環水管ベント弁と循環水管の接続配管の一部に貫通孔（直径約4cm）を確認した。

- 当該配管が接続しているマンホール蓋を新しいものに取り替える。なお、当該部のベント弁は、従来から使用していないため撤去する。
- 今回の事例を各協力会社に周知するとともに、美浜3号機、大飯4号機、高浜1～4号機も対象に、循環水系統及び海水系統の狭隘で視認しづらい箇所に着目した外観点検を行い、有意な腐食等がないことを確認した。
- これらの箇所については、今後の点検の中で、引き続き、錆等の傾向を監視していく。

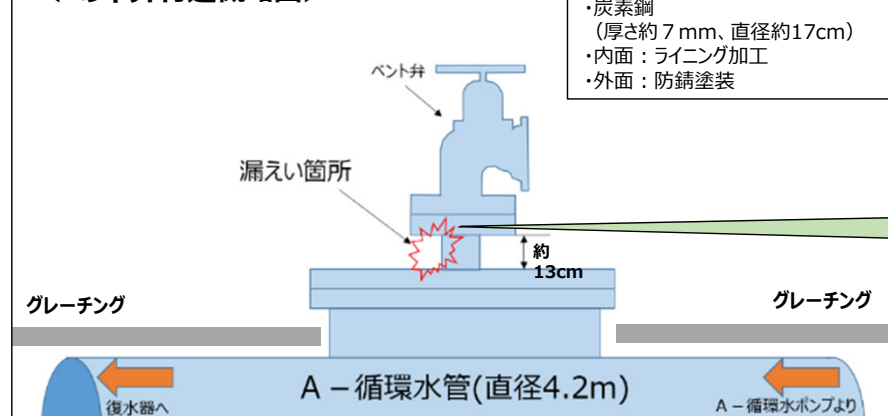
## &lt;ベント弁付近概略図&gt;

- 確認の結果、防錆塗装の劣化及び外面からの腐食減肉を確認した。また、配管の肉厚を測定した結果、最も薄いところで約1mm（公称肉厚7.1mm）であり、全体的に減肉が進行していることを確認した。

- 当該箇所の天井部は開放出来るよう鋼板で閉止しており、降雨時に鋼板の隙間から換気用ダクトを伝って、当該箇所まで至っていた。
- 当該箇所は、毎定期検査において外観点検を実施しているが、タービン建屋地下階の暗所に設置されていること、床面（グレーチング）から約35cmの高さに位置していること、フランジによる死角となっていることから、外面からの腐食状況が確認しづらい状況であった。

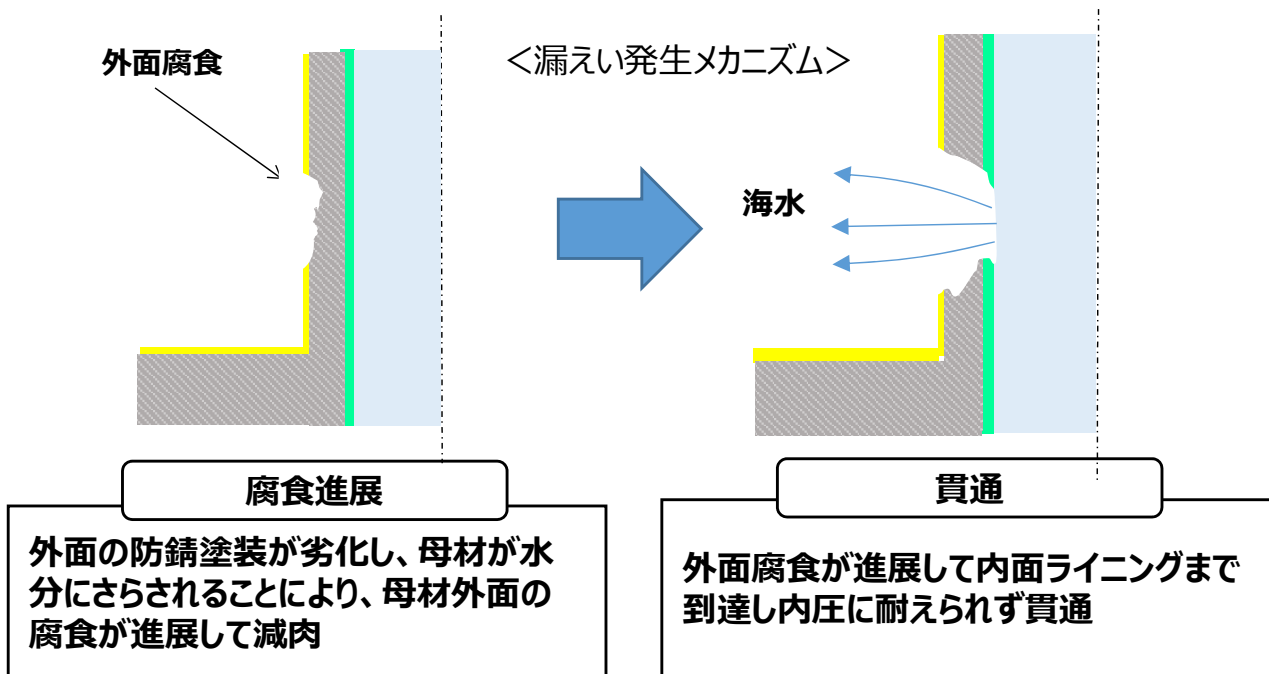
## &lt;推定原因&gt;

- 今回、漏えいが確認されたA－循環水管ベント弁付近は、降雨時に雨水が滴下する状況にあり、プラント建設以降、その状況が長年続いていたことや、目視点検の際に、当該接続配管の腐食の状況を十分に確認できていなかったことから、時間の経過とともに配管表面の防錆塗装が徐々に剥がれ、腐食が進展し、貫通に至ったものと推定した。

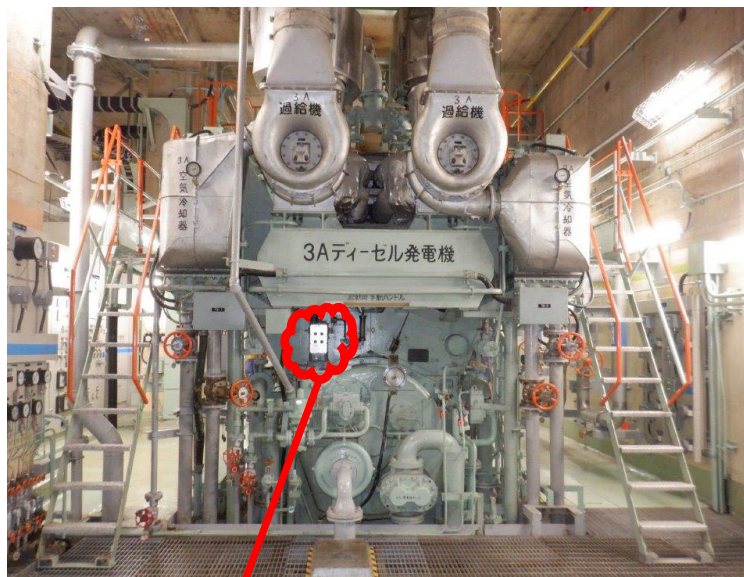
調速装置設置箇所

- 10月6日9時37分、定期試験のため2台ある非常用ディーゼル発電機（以下、「D/G」という）のうちA号機を起動した際、中央制御室に「Aディーゼル発電機トリップ」警報が発信し、A-D/Gが自動停止した。
- 現地盤に「過速度」警報が発信していることを確認したことから、9時43分に美浜発電所原子炉施設保安規定第74条に定める運転上の制限（以下「LCO」という。）を満足していないと当直課長が判断した。
- 調速装置に不具合がある可能性があることがわかったため、調速装置を予備品に取り替えA-D/Gの起動確認等を実施した結果、正常に動作することが確認できたことから、10月9日18時5分にLCOを満足する状態に復帰した。
