高浜発電所 4号機の 原子炉自動停止の原因と対策

関西電力株式会社

2023年4月21日

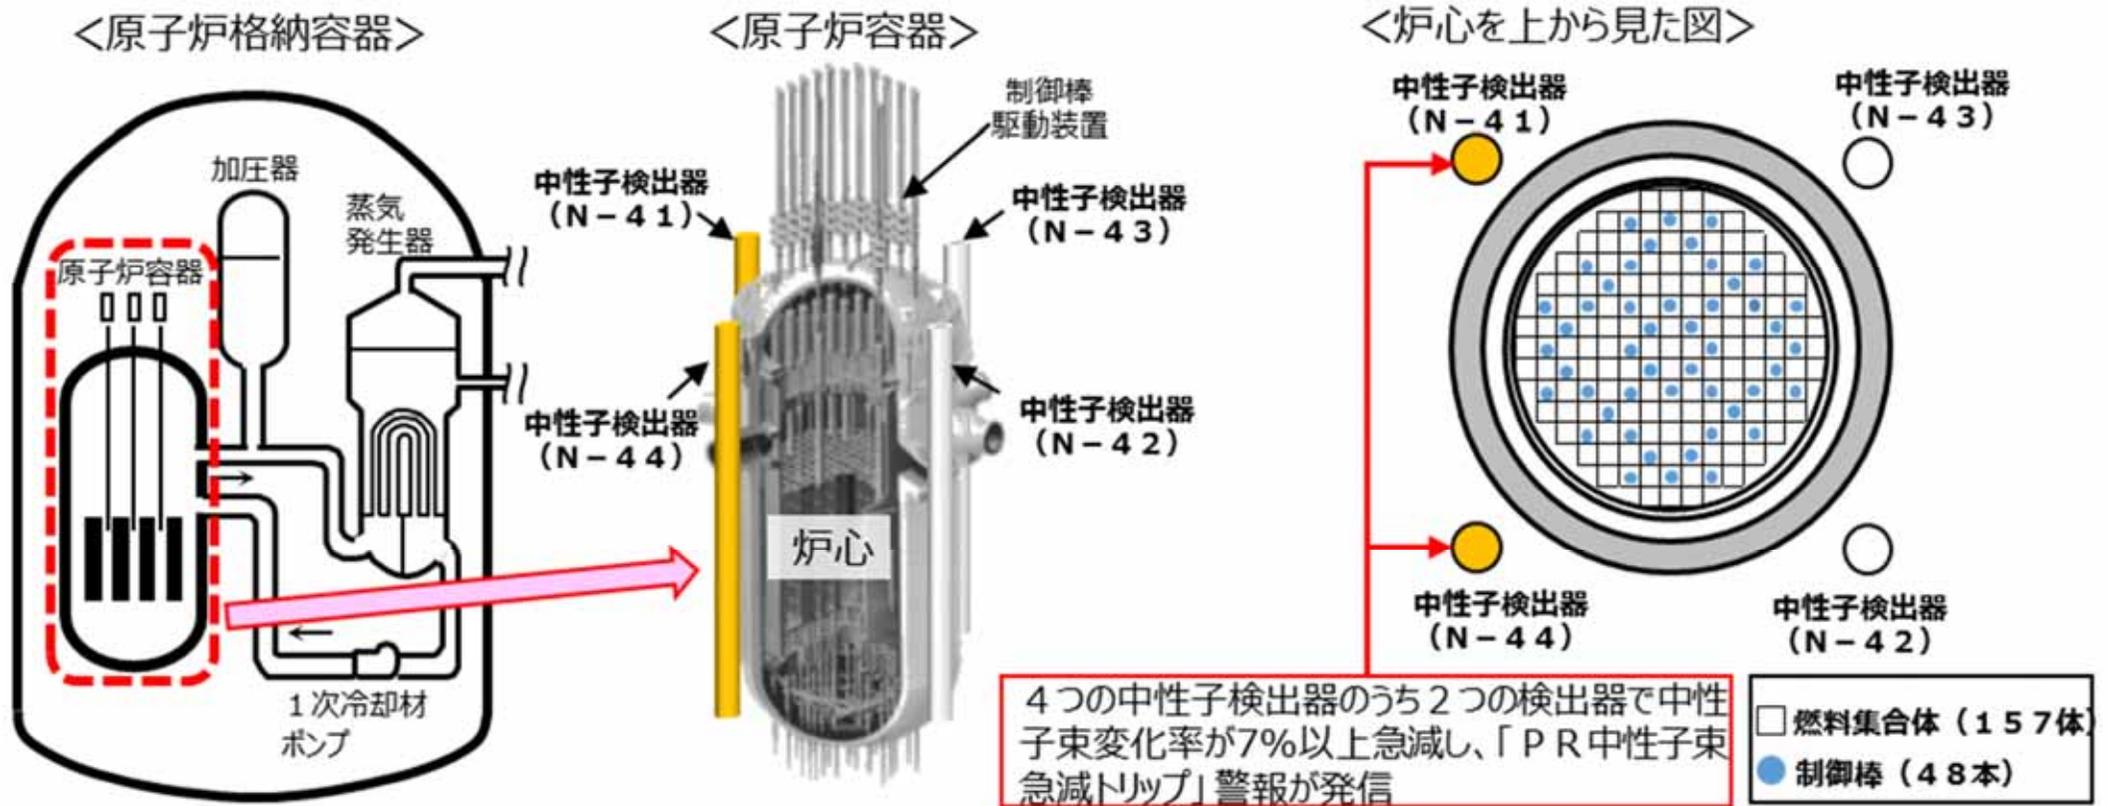
高浜発電所4号機は定格熱出力一定運転中（モード1）のところ、2023年1月30日15時21分、B中央制御室に「PR中性子束急減トリップ※」警報が発信し、原子炉が自動停止するとともにタービンおよび発電機が自動停止した。

※：運転中（出力領域（PR））の中性子束を測定する検出器が4つ設置されており、2つの中性子束検出に異常があった場合、原子炉を停止させる警報が発信する。（PR：Power Range）

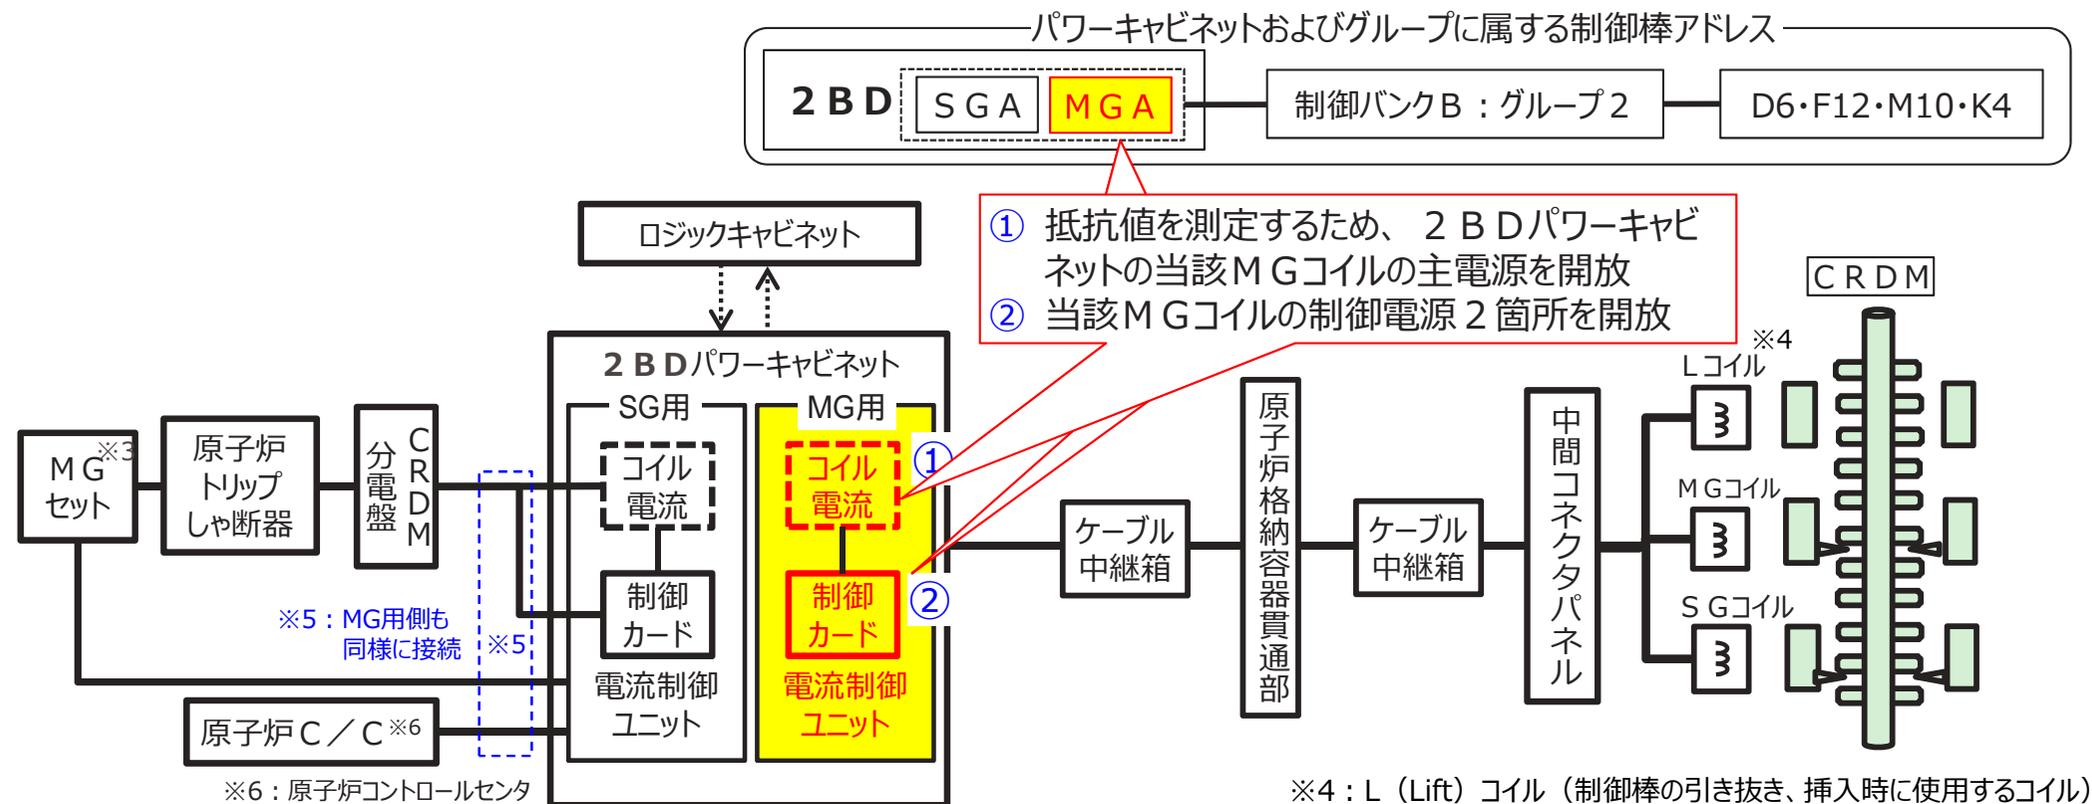
1月25日7時24分、1月29日16時46分および1月30日00時12分において「CRDM重故障※1」警報が発信した。（1月25日7時24分、1月29日16時46分の警報発信時は、電流値等に異常はなく、警報をリセット）

1月30日00時12分の警報発信時は、制御棒を電磁力で保持している2つ※2の保持機構を動作させる電磁コイルのうち、MGコイルの電流値が通常よりも低かったことから、コイルに電流を供給しているキャビネットの当該MGコイルおよび制御電源2箇所の電源を開放し、キャビネット内でMGコイルの抵抗測定をしている途中、「PR中性子束急減トリップ」警報が発信し、原子炉が自動停止した。

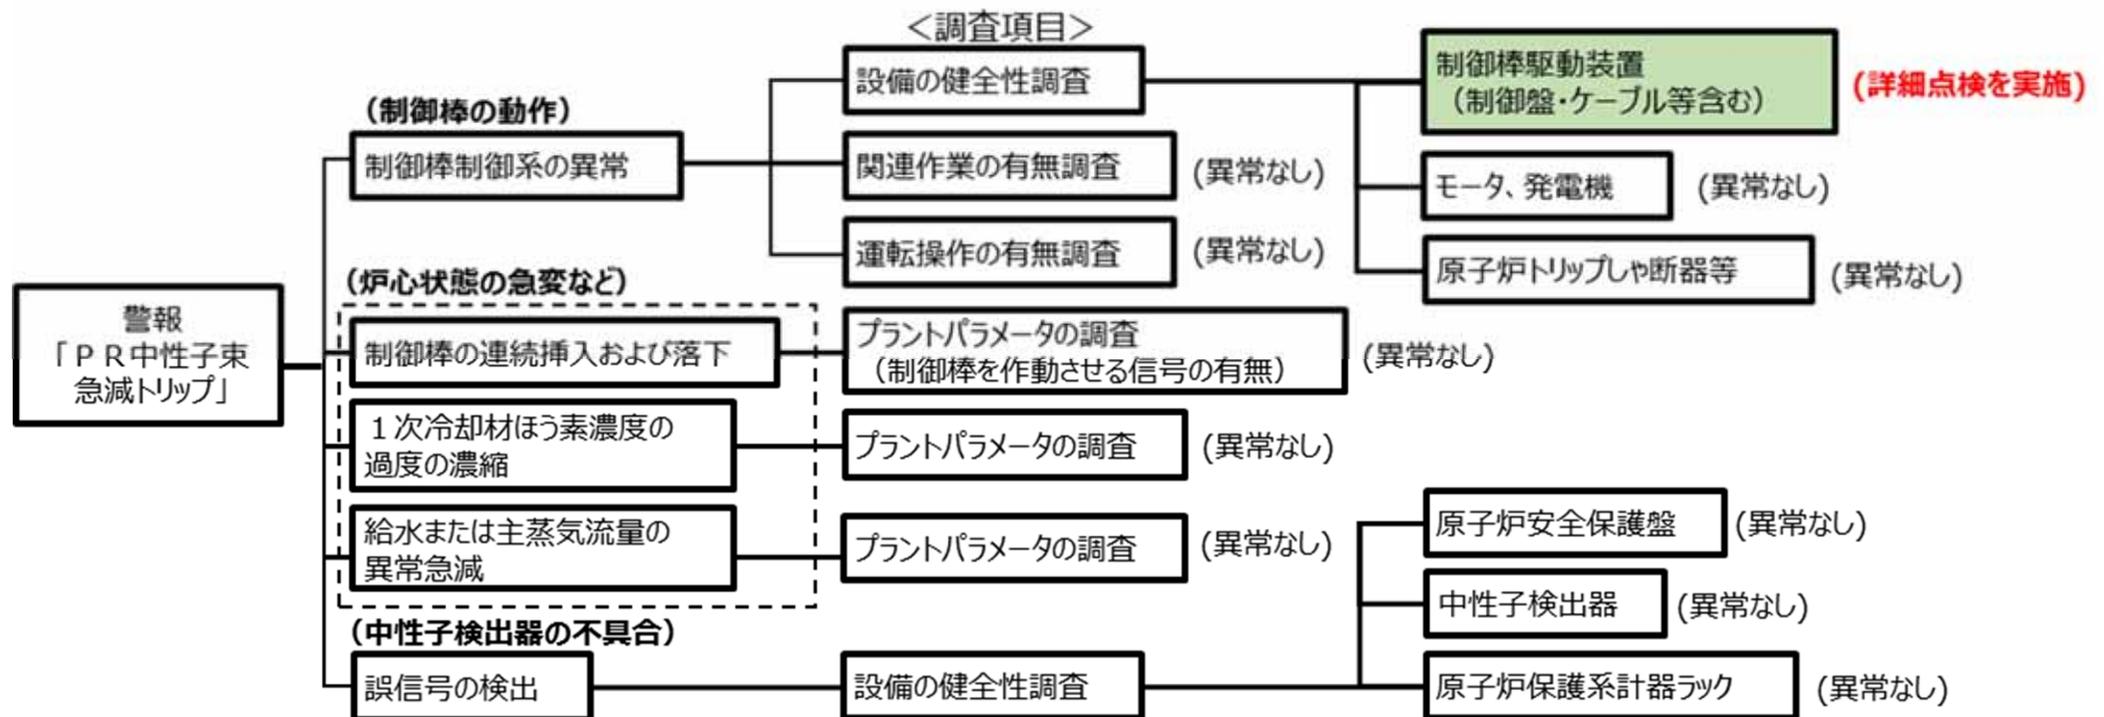
- ・事象発生前後のプラントパラメータ、中性子検出器等の設備の健全性、運転操作や関連作業の有無に係る調査を実施した結果、異常なし
- ・制御棒が実際に挿入されたことにより、検出器の指示値が大きく低下し、警報発信に至った可能性があることと推定したことから、CRDMの詳細点検を実施

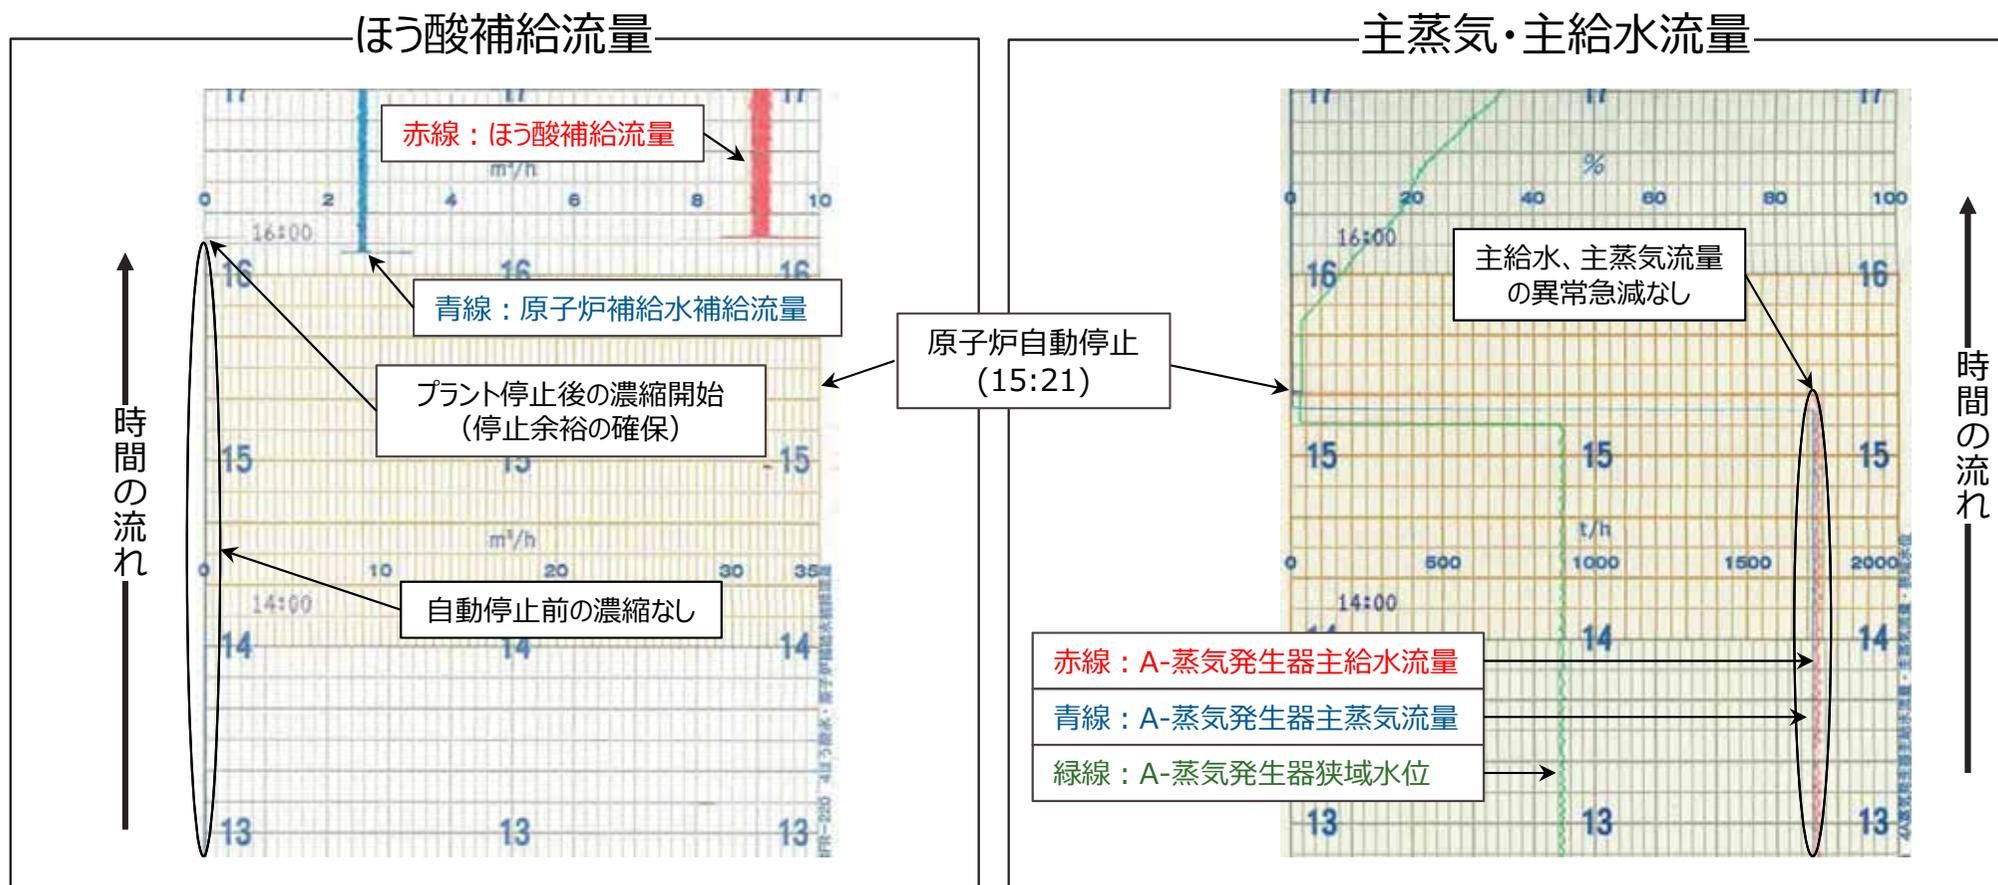
- 警報発信の要因として、一次冷却材系統のほう素濃度の過度の濃縮や主給水、主蒸気流量の異常急減などが考えられることから、それらのパラメータの履歴等を調査した結果、異常はなかった。
- 定期検査終了から原子炉自動停止までの運転期間中のプラントパラメータに異常はなかった。
- 運転操作および作業の有無について、運転員および保守課員に聞き取りを行った結果、制御棒に関する操作および作業は行っていないことを確認した。

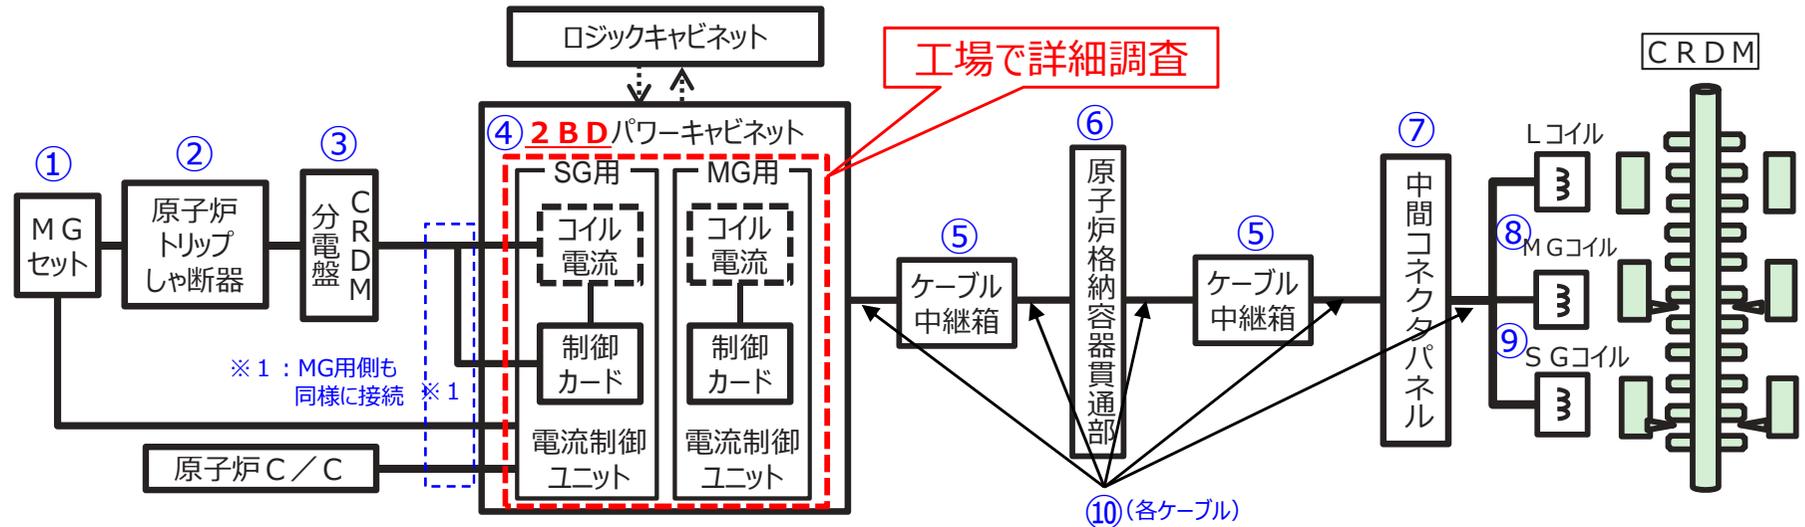
- 実機動作確認等を実施した結果、CRDMの機械的要因により今回の事象が発生する可能性はないことを確認
- CRDM制御盤やケーブル等の以下の電気関係機器について、現場において各機器個別（単体）で点検を実施し、全ての機器で異常は確認できなかった。
- そのため、原子炉自動停止前にMGコイルの電流値が通常よりも低かったことを踏まえ、2BD盤内機器を対象にメーカ工場で詳細調査を実施し、異常は無かった。

点検部位	主な点検内容
① モータ発電機セット（MGセット）	絶縁抵抗測定、試運転
② 原子炉トリップしゃ断器	絶縁抵抗測定、外観点検、動作確認（手動・電動）
③ CRDM分電盤	NFB状態確認
④ CRDM制御盤（2BD盤）	制御盤内外観点検、絶縁抵抗測定、再現確認試験（電圧・電流波形測定）
⑤ ケーブル中継箱（C/V外、C/V内）	ケーブル接続状態確認
⑥ 原子炉格納容器貫通部	外観点検
⑦ 中間コネクタパネル	外観点検
⑧ MGコイル	絶縁抵抗測定、コイル抵抗測定、コイル電流測定
⑨ SGコイル	絶縁抵抗測定、コイル抵抗測定、コイル電流測定
⑩ 各ケーブル	外観点検、絶縁抵抗測定

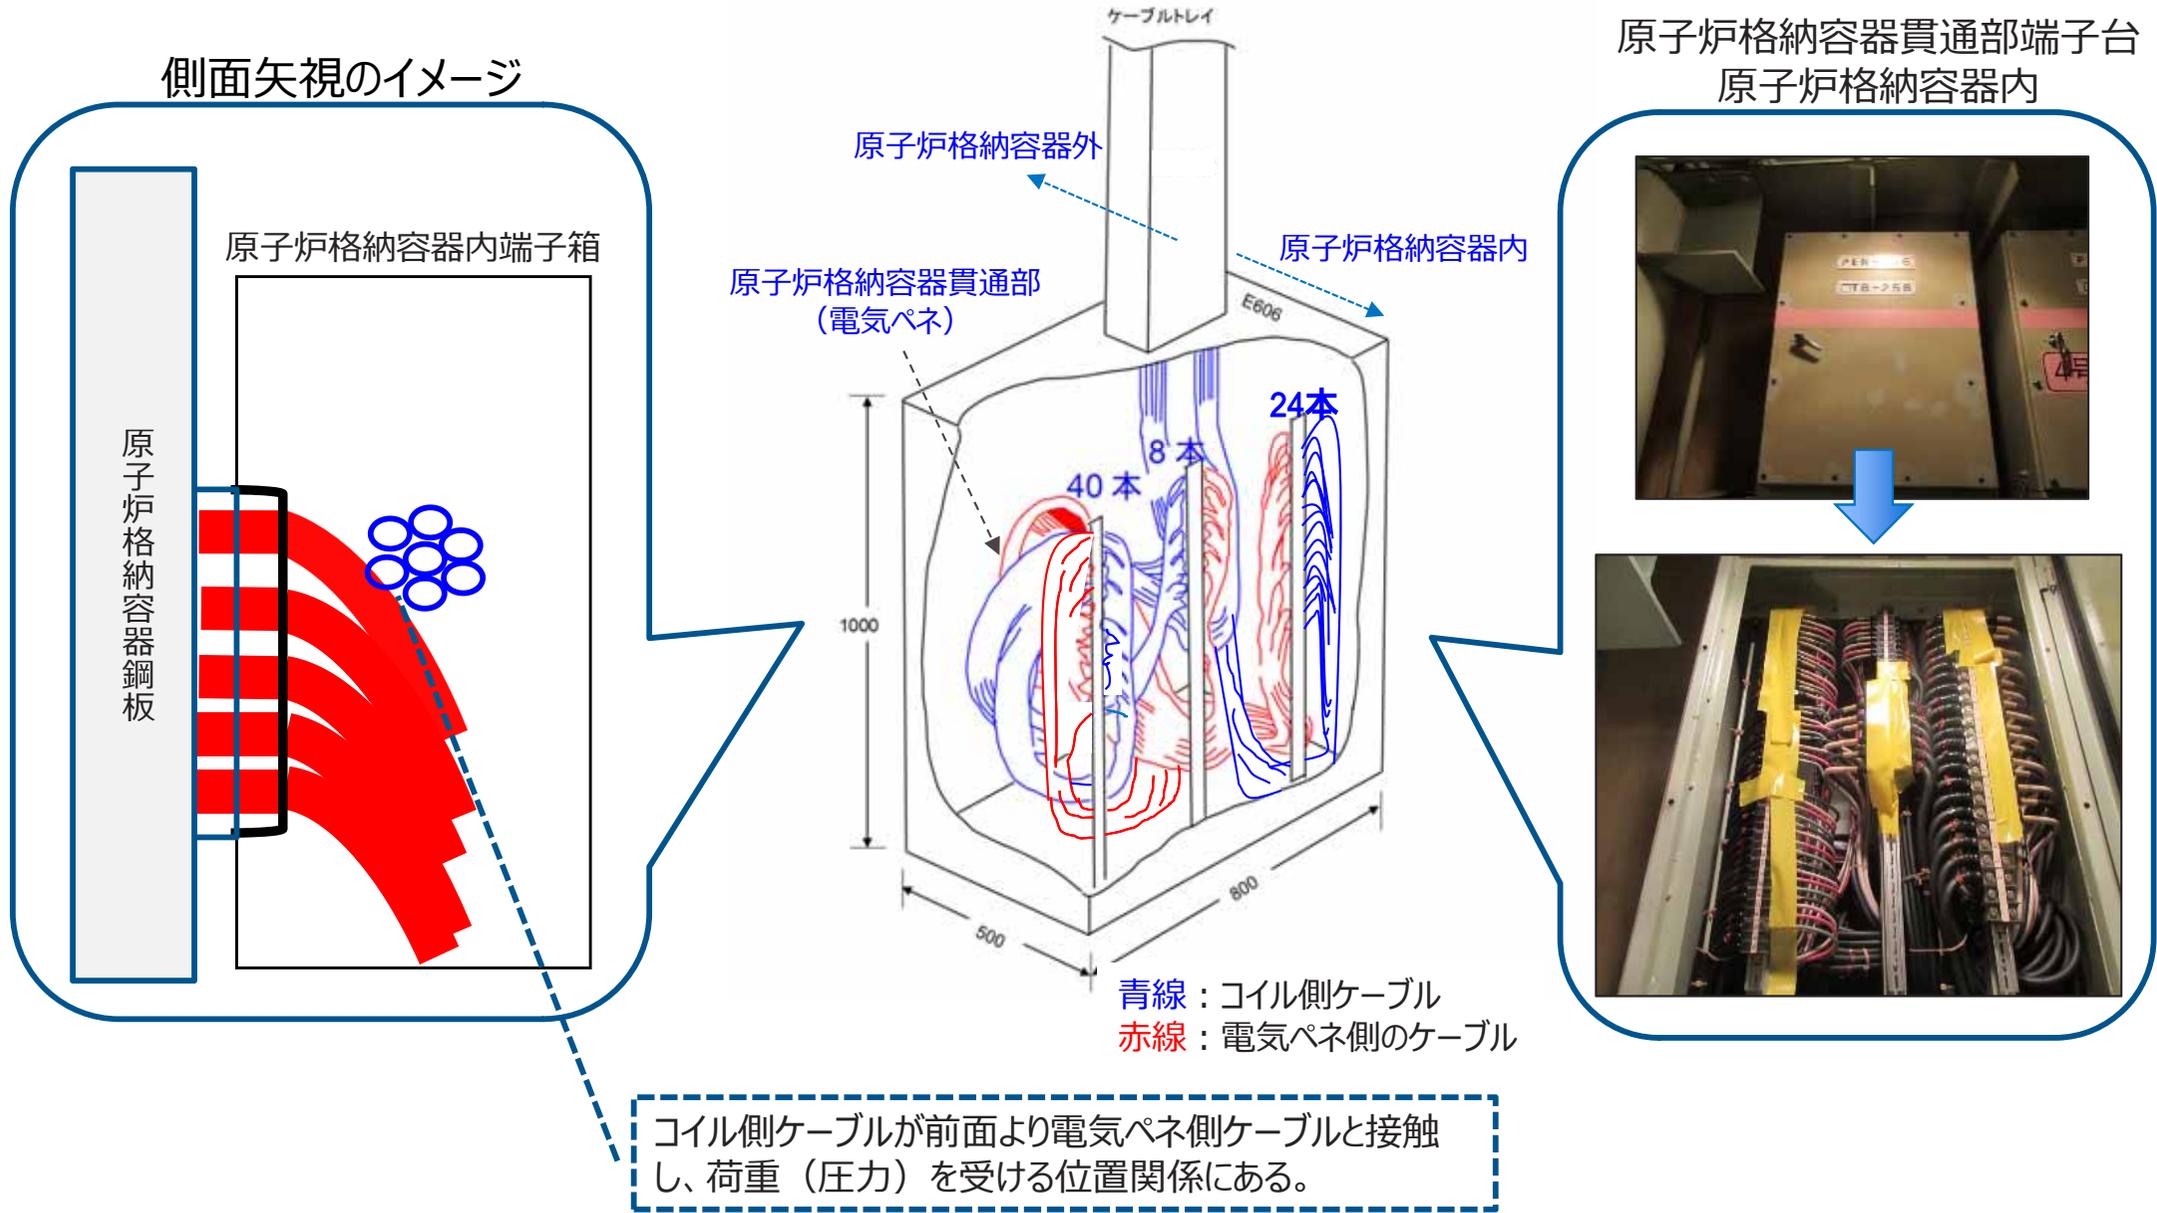
➤ PENE-606※

- 今回の不具合箇所（電気ペネの電線ケーブル）に対して、高経年化技術評価では、経年劣化事象として導通不良を想定している。その評価において、「大きな荷重が作用しなければ、断線による導通不良に至ることはなく着目すべき経年劣化事象ではない」としている。

- 高経年化、経年劣化とは、設計通りの施工を前提として、時間経過に伴い、使用環境や条件により、機能、性能に影響を及ぼすおそれがある事象である。
- 今回は、施工時に他の余長ケーブルが覆いかぶさった状態が継続し、ケーブル接合部に設計上想定していない引張力が作用し続けた結果、発生した事象であり、施工内容に起因したもので、施工時に荷重がかからないように設置すれば発生しない事象であることから、経年劣化事象には該当しないと考える。
- 制御棒駆動装置のケーブルは、定検毎に絶縁抵抗測定を行い、絶縁性能に問題がないことを確認している。本事象の原因調査においても問題がないことを確認しており、本事象は経年劣化事象によるものではないと考えている。

※：D 6 制御棒MGコイル、M 1 0 制御棒SGコイル、K 4 制御棒SGコイルのケーブルを含む原子炉格納容器貫通部
