美浜発電所3号機 配管肉厚測定結果表
(次回定期検査での余寿命評価結果が5年未満の箇所一覧)

ユニット:美浜発電所3号機

美浜発電所3号機 第21回定期検査時における2次系配管肉厚測定結果

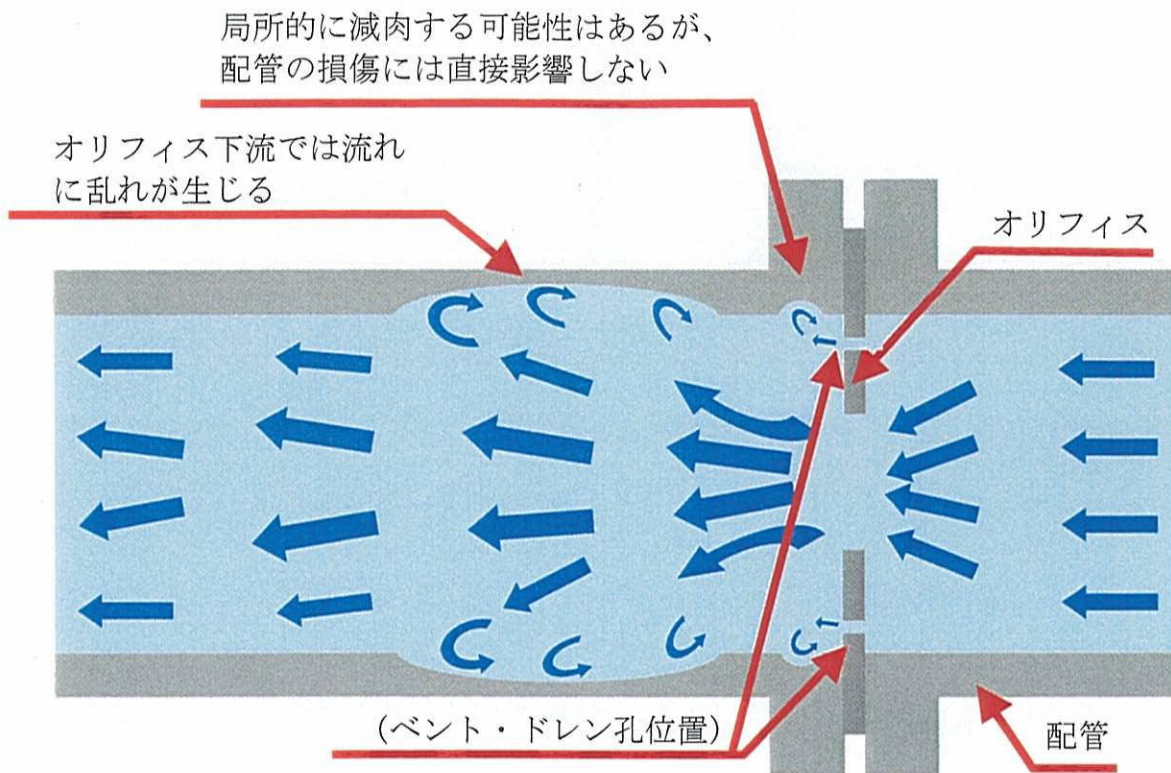
(a) オリフィス下流における減肉 (イメージ図)

美浜3号機 復水配管破損事故に関する調査にて、オリフィスベント孔下流直近部において減肉が確認されたことから、ベント・ドレン孔を有するオリフィス下流直近部およびベント・ドレン孔の有無が不明確であったオリフィス下流直近部全17箇所（図1参照）のうち、9箇所（既に取り替を予定しているオリフィス下流部8箇所を除く）についてファイバースコープ等を用いた内部点検（VT）を行い、有意な減肉がないことを確認した（図2参照）。なお、取替対象の部位6箇所（事故調査委員会による調査箇所2箇所を除く。）についても知見拡充のためのVT等を行うこととする。

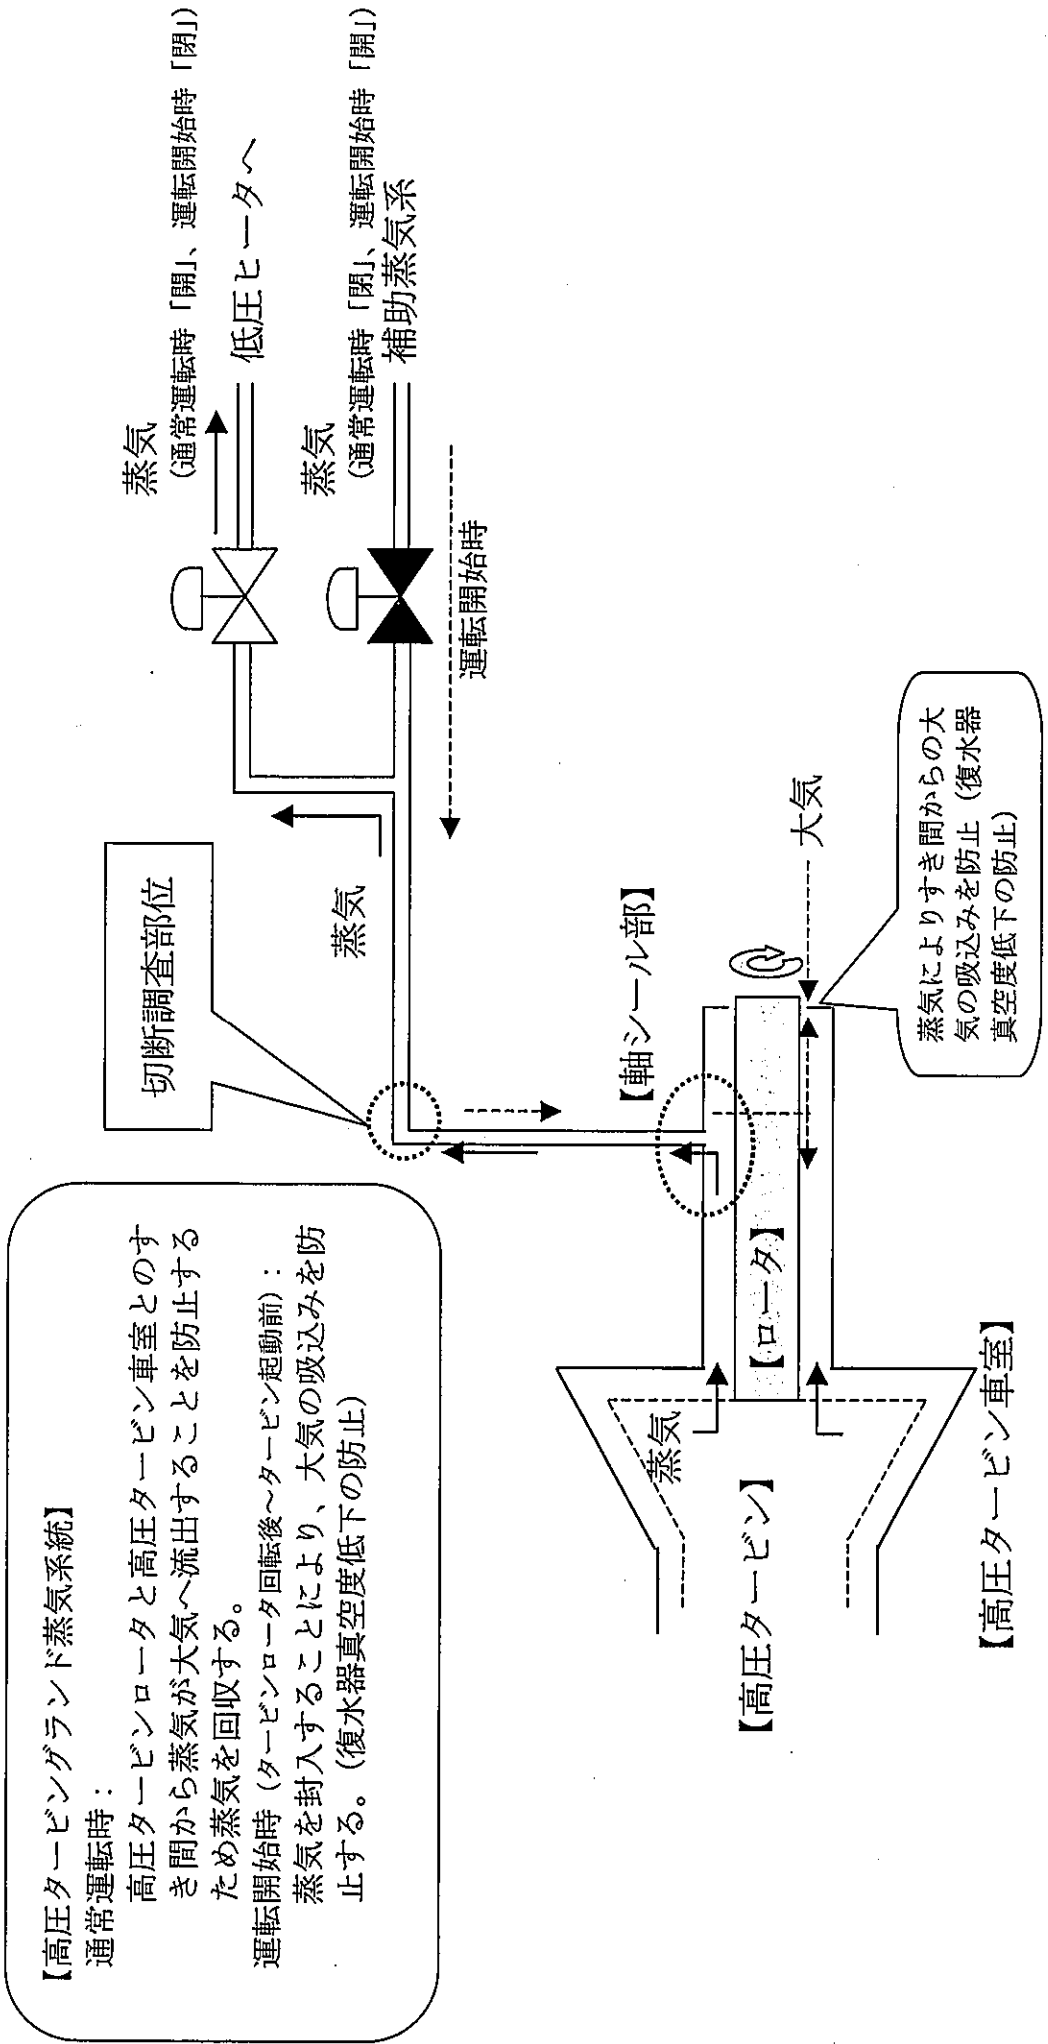
図1 タービングラウンド蒸気系統について

超音波探傷による肉厚測定の結果、その他部位に分類されるタービンランド蒸気管（炭素鋼）の配管肉厚が薄いことが分かり、減肉の可能性が高いと考えられた。タービンランド蒸気管は起動時、タービンランドに乾き蒸気を供給するため、この条件を用いて減肉の発生はないものとしていたが、運転中はタービンランドから湿り蒸気の流れがあることが判明した。切断調査の結果、配管内面には減肉が明確に認められた。減肉の原因は湿り蒸気によるエロージョン・コロージョンによるものと考えられた。

スケルトンNo. -部位番号	名 称	点検 部位	配管 口径	測定最小値 (mm)	計算必要厚さ (mm)
66-41	タービンランド蒸気管	90° エルボ	150A	1.2	3.8

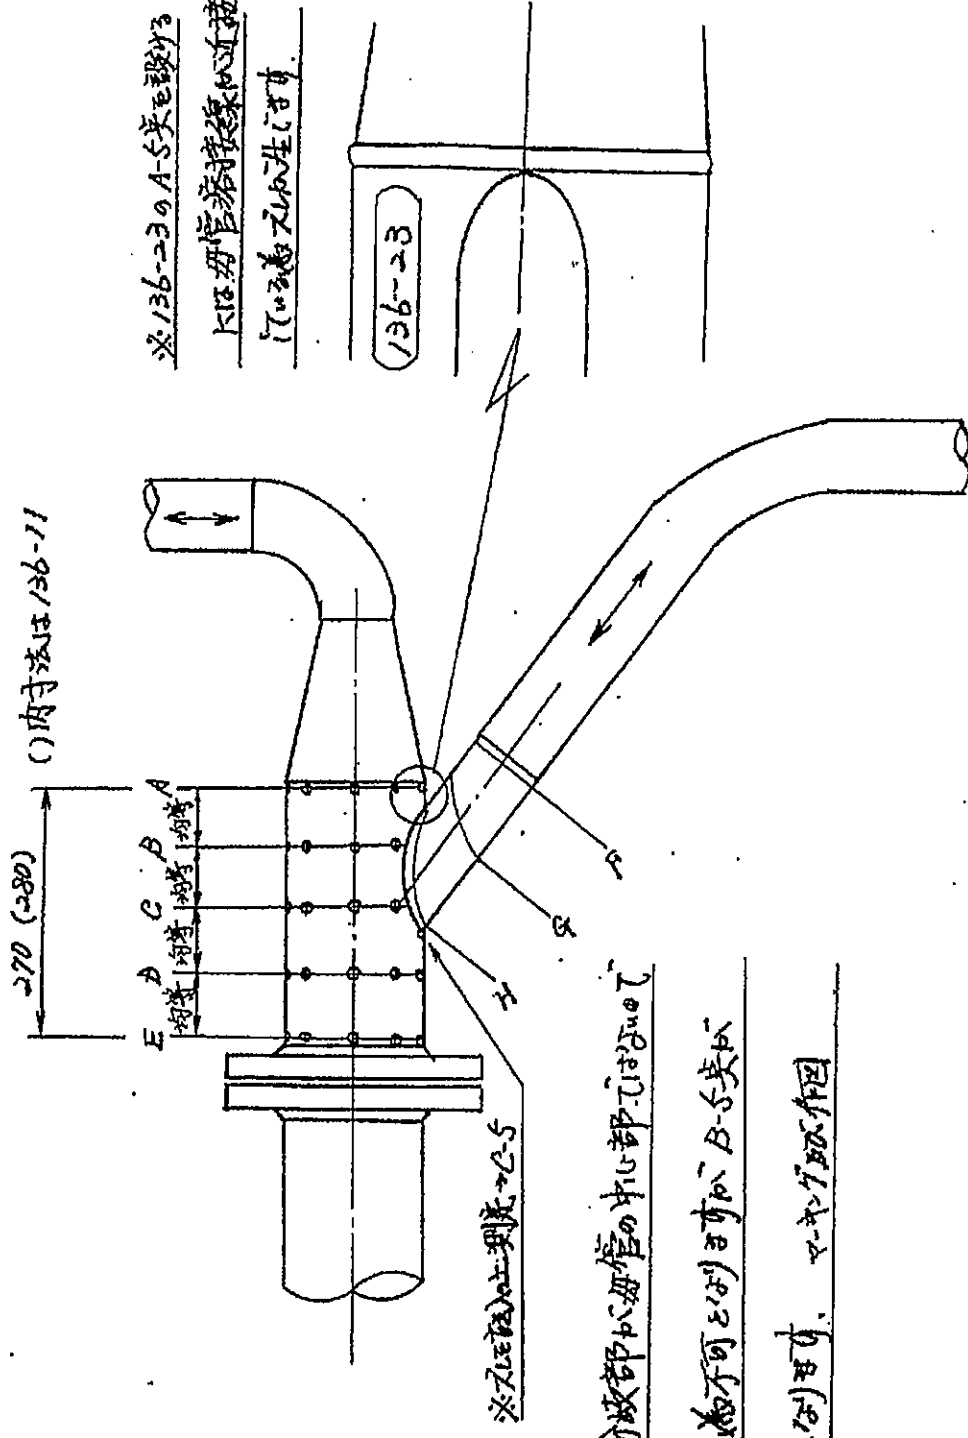
136-11, 23 マヤノ詳細図

※136-23のA-S実取図は
K区母管溶接線から近接
して破れを生じ得。

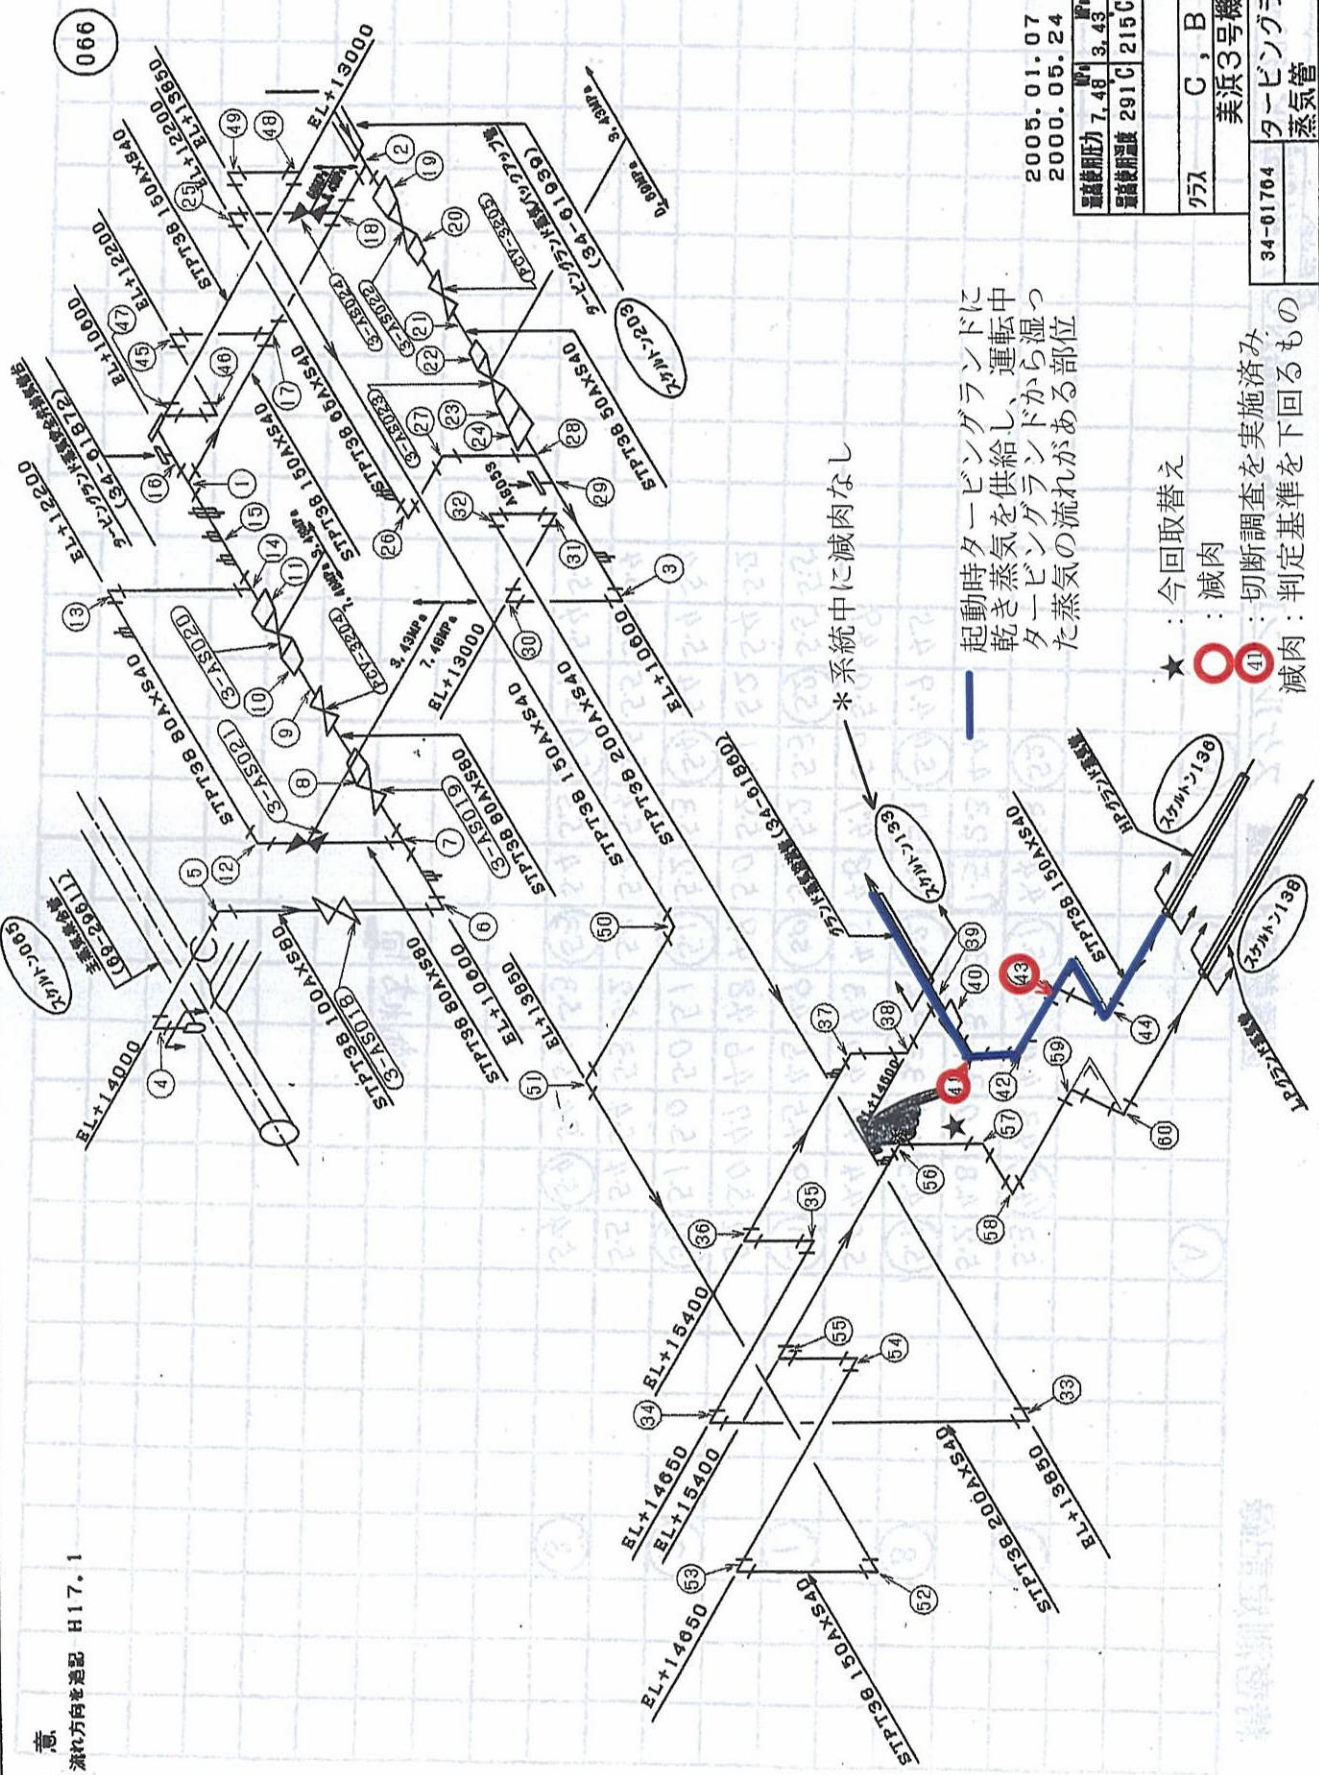
777	C, B
34-01704	美浜3号機
	タービングラウンド
	蒸気管

タービンランド蒸気管の系統を調査したところ、起動時にタービンランドに乾き蒸気を供給し、運転中はタービンランドから湿り蒸気の流れがある部分に、減肉が見られる (判定基準厚さを下回る) 箇所が他に1箇所あった (図4参照)。

起動時タービングラウンドに
乾き蒸気を供給し、運転中
タービングラウンドから湿っ
た蒸気の流れがある部位

また、タービンランド蒸気管とタービンランドの間に位置し、起動時にタービンランドに乾き蒸気を供給し、運転中はタービンランドから湿り蒸気の流れがある高圧タービンランド蒸気入口管にも減肉箇所が7箇所あり、同様の事象による減肉と考えられる (図5参照)。なお、余寿命の長いタービンランド蒸気管の1箇所を除き、8箇所の減肉箇所を取り替えることとした。

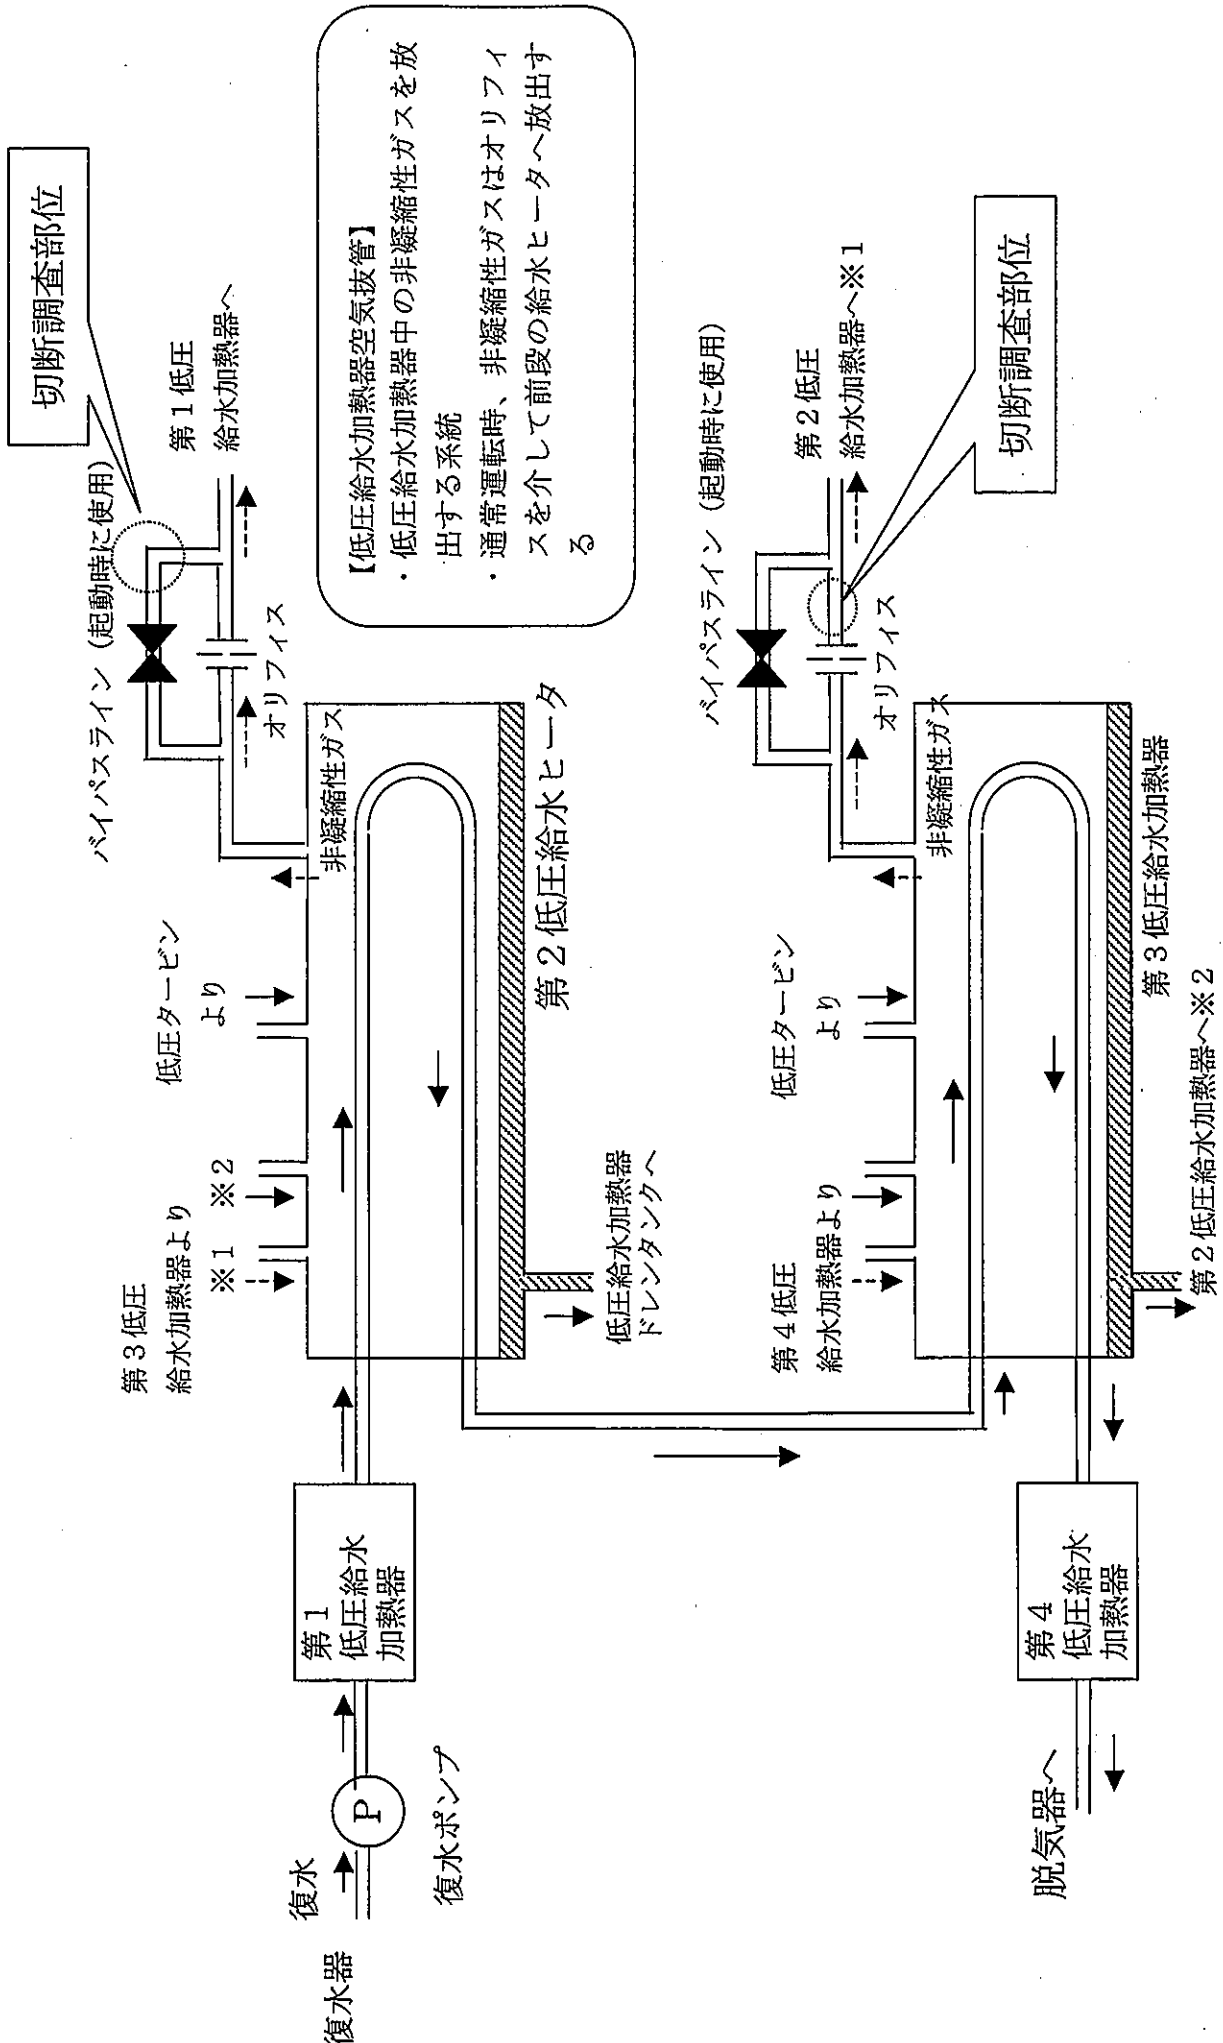
図1 第2, 3 低圧給水加熱器空気抜管について

内表面にはエロージョン・コロージョンのような減肉の兆候は認められなかった。配管肉厚はほぼ一様に最小管厚に近い値であり、同様の配管が数本見られたことから、最小管厚に近い肉厚の配管が使用されたと考えられる。

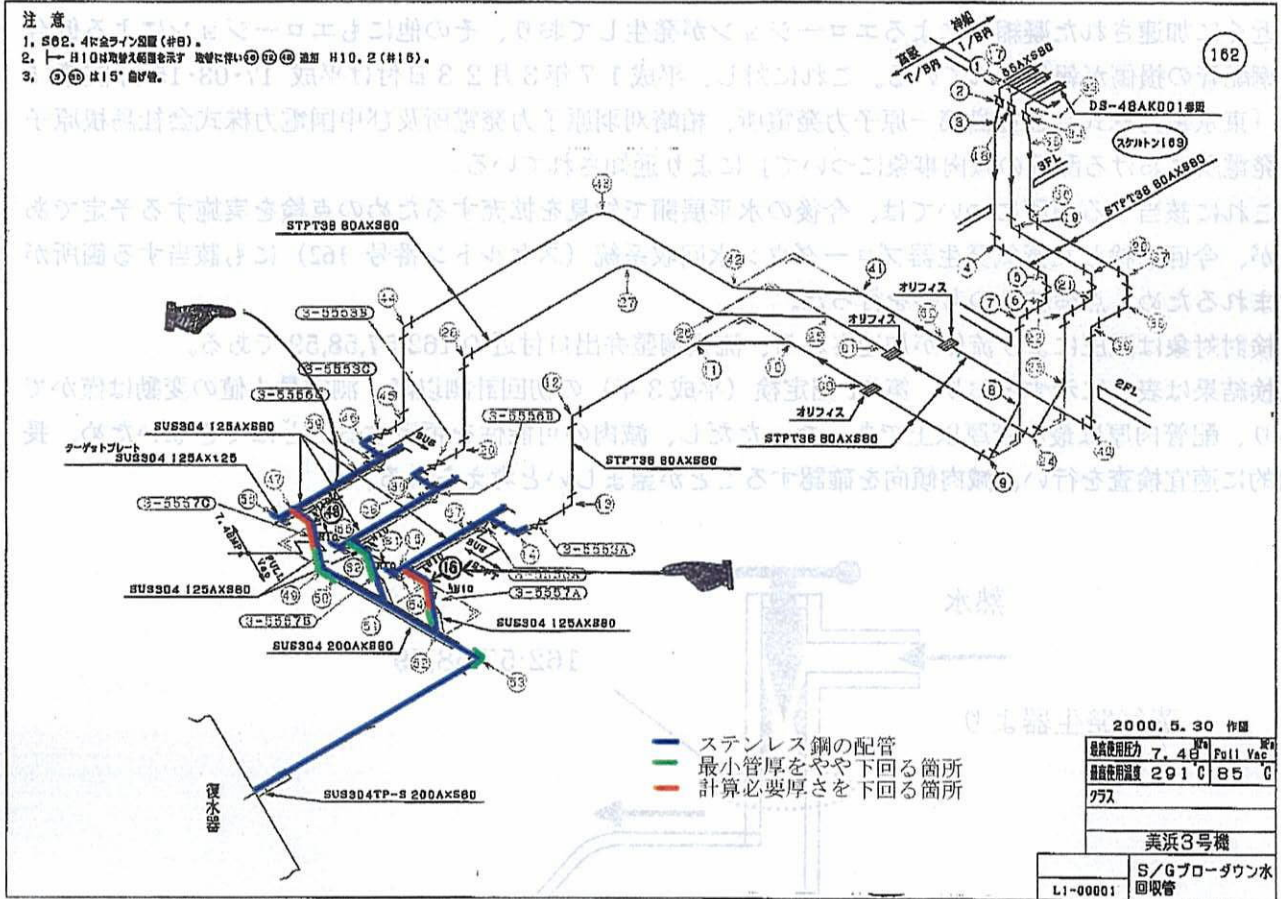
図4 蒸気発生器ブローダウン水回収系 (スケルトン番号 162)

原因検討の一助とするため、蒸気発生器ブローダウン水回収系統 (スケルトン番号 162) に使用されているステンレス鋼の配管を調査したところ、当系統のステンレス配管使用箇所での最小管厚を下回った箇所は、切断した2箇所を含む7箇所であった。これらは、A、C系統の計算必要厚さを下回った箇所に相当する B系統の箇所 (162-32) を除き、いずれも最小管厚を下回るものの、判定基準厚さを上回る値であった (図4参照)。最小管厚を下回った 162-32 以外の配管については、原因を特定するには至っていないが、仮に原因が減肉であるとしても、第8回定期検査 (昭和62年) で取替えてから約18年経過していることから、進行程度は非常に遅いものと考えられる。このことから、長期的に適宜検査を行い、減肉傾向を確認することが望ましいと考えられる。

切断調査を行ったA、C系統およびB系統の相当箇所 (162-32) は第16回定期検査で取替を行っている。配管内表面にエロージョン等の兆候が見られないことから、当該箇所が計算必要厚さを下回った原因は、配管形状部の最小管厚 (8.5mm) と計算必要厚さ (6.6mm) にあまり差がなかったことに加え、曲がり部の狭隘な部分取替であったことにより、シンニング加工で肉厚が薄くなったことが考えられる。

このため、今後の取替では取替範囲を広くし、施工が容易となるよう留意する (図5参照)。また、当該部は溶接検査対象外であるが、突合せ溶接施工の際、開先部の厚さ記録を採取し、計算必要厚さを満足していることを確認することとする。
