## 説明資料

美浜3号機点検範囲について

# 美浜発電所3号機 2次系配管点検箇所数の変更について

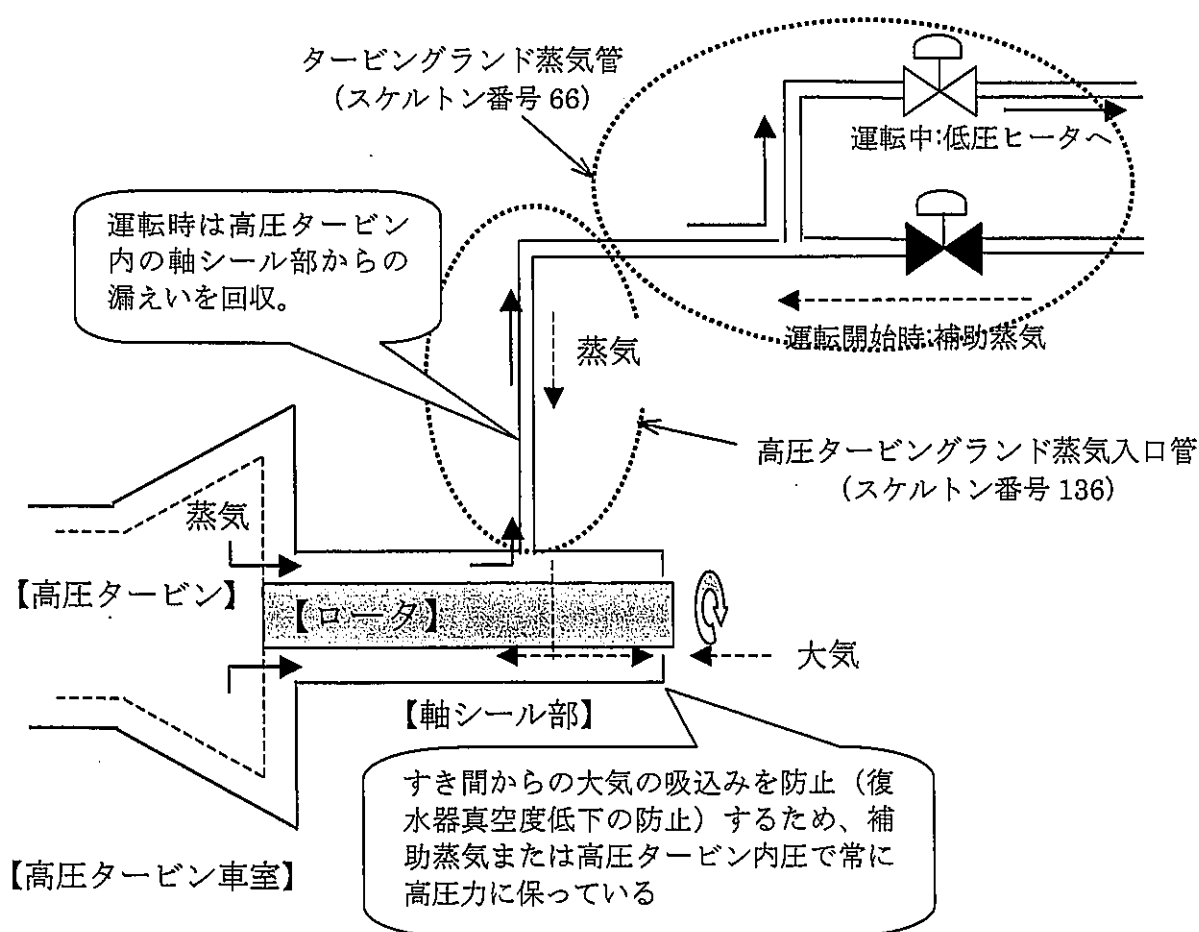
図1 タービングランド蒸気系統について

美浜発電所3号機のタービングランド蒸気系の概要を図1に示す。また、スケルトン図を図2に示す。

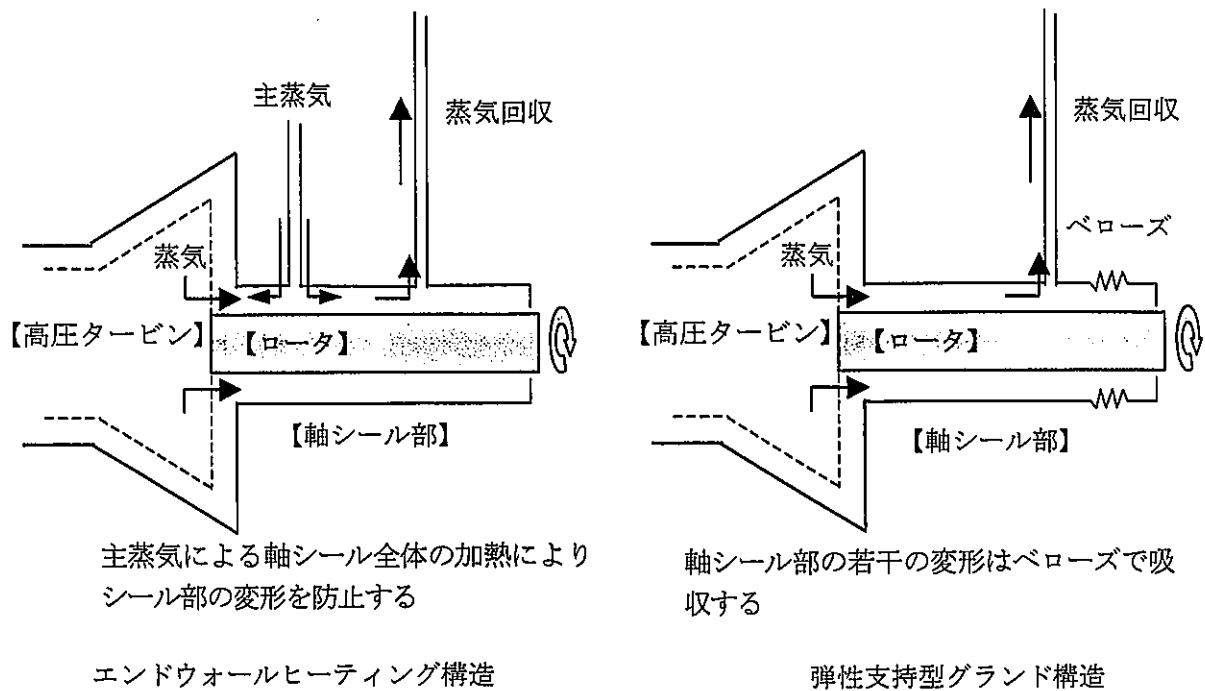
図4 軸シール構造

そこで、美浜発電所3号機の軸シールの構造および分解時のシール部等の状態を調査した。その結果、美浜発電所3号機のタービングランド部の構造は、他プラントでも採用されている一般的なものであった。また、分解点検時の軸シールの隙間は適正な範囲であり、想定外の過大な蒸気の漏えい等はなかったと考えられる。

| 考えられる原因 | 調査内容 | 結果 |
|---|---|---|
| 不適切な構造による漏えい<br>蒸気の増大 | 軸シールの構造 | 他プラントでも一般に使用されている構造（弾性支持型グランド構造）であり特異なものではないことを確認した。 |
| シール部磨耗による漏えい<br>蒸気の増大 | 今回定検分解時のタービングランド間隙計測<br>結果記録 | 管理範囲内であり問題ないことを確認した。 |

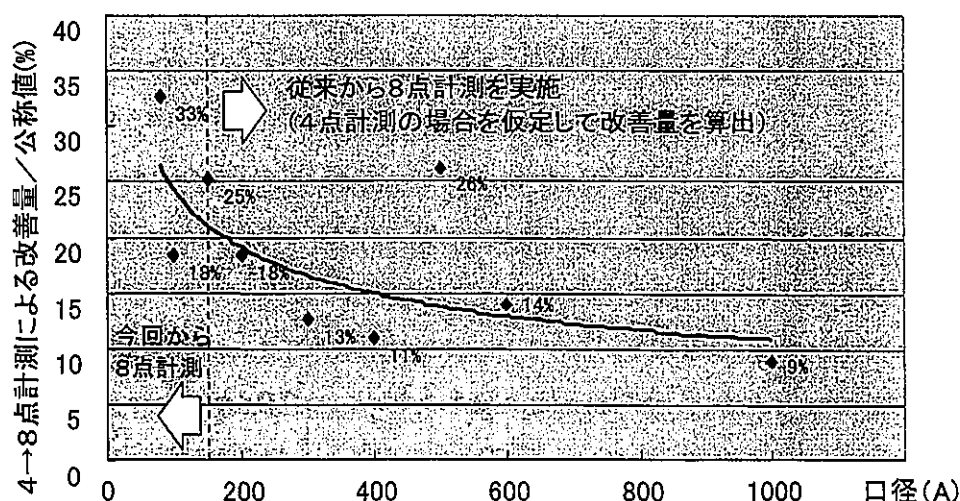
図2 4点から8点計測にしたことによる板厚計測値の改善量の口径依存について

口径別に4点から8点計測に変更したことによる板厚計測値の改善量（最大値）を整理したところ、特に小口径配管で効果が大きい傾向にあることが分かった。

分析対象：2次系冷却水系統

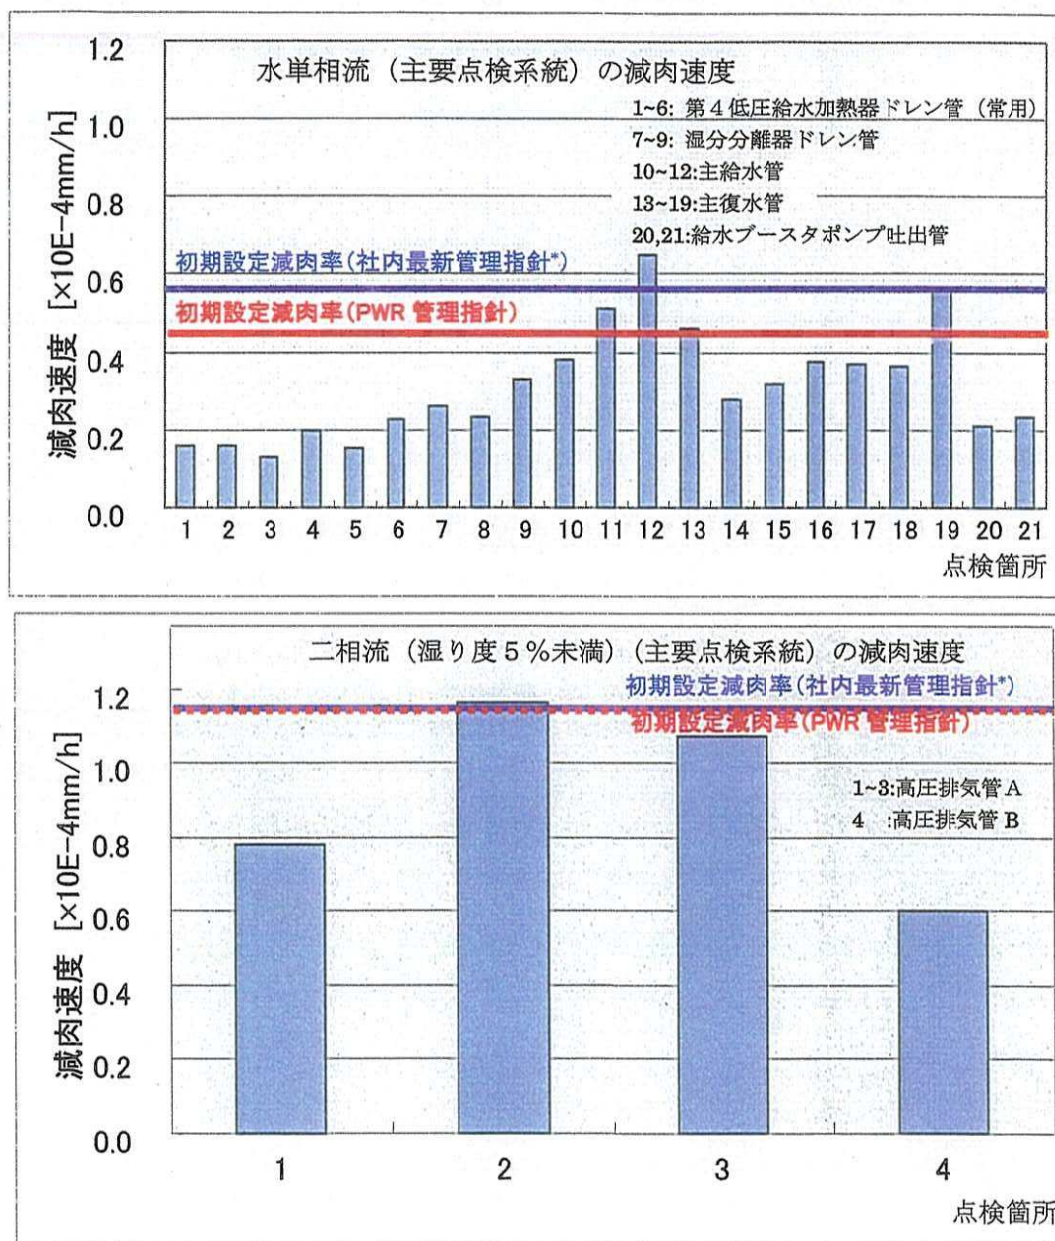
初期設定減肉率が設定されている主要点検系統について、実機減肉速度と比較し、これまで想定されていた減肉率を大きく上回るものがないことを確認した。初期設定減肉率を一部上回る値については、最新の管理指針に反映する。

\*\* 分析対象：2次系冷却水系統のエロージョン・コロージョンによる取替箇所

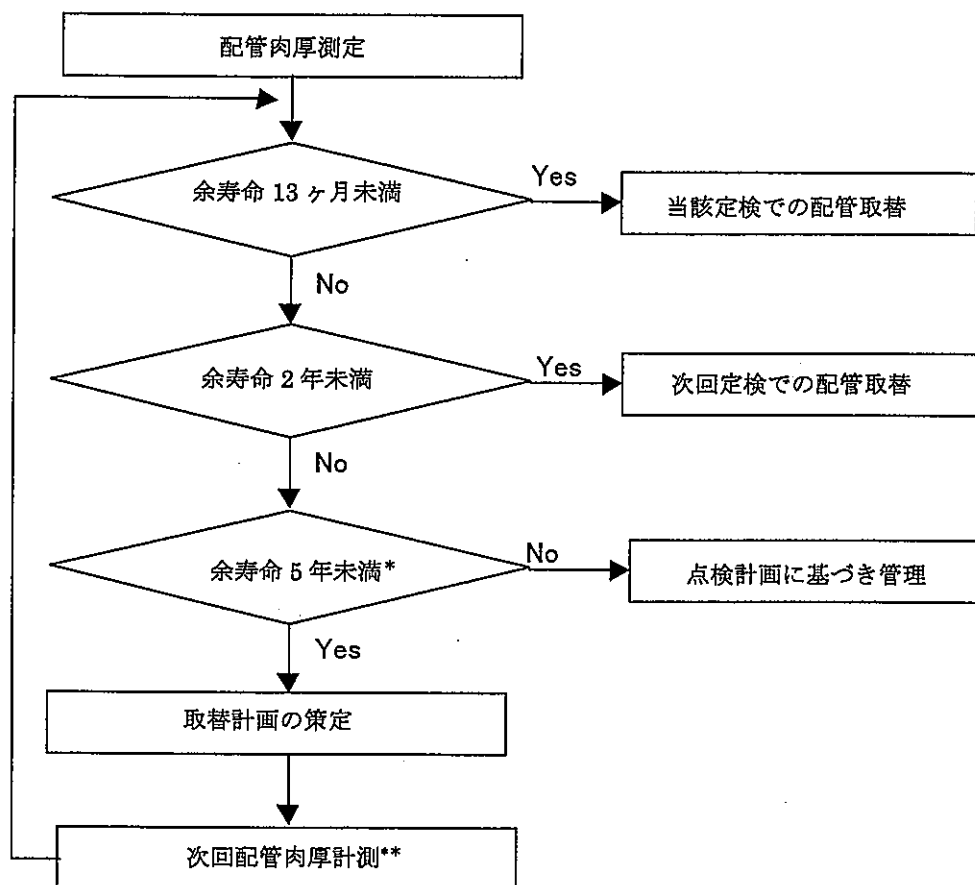
図-1 配管減肉管理フロー

減肉管理は、減肉の原因によらず余寿命評価結果に基づいて行う。具体的には、余寿命が 13 ヶ月未満のものは、評価方法等に起因するものであっても当該定検中に取替補修を行う必要がある。また、余寿命が 13 ヶ月以上あり、かつ 5 年未満のものは基本的に取替計画を策定する。

また、最新の管理指針ではNISA文書（H17・02・16原院第1号）を反映した内容になっており、次回定検の美浜発電所 3 号機を含め、最新の管理指針に従った管理を行うこととなっている。管理フローを図-1 に示す。
