# 関連補足資料

美浜発電所3号機 配管肉厚測定結果表  
(次回定期検査での余寿命評価結果が5年未満の箇所一覧)

美浜3号機 2次系取替配管内面調査結果 (1/5)

## オリフィス下流管の内部点検結果について

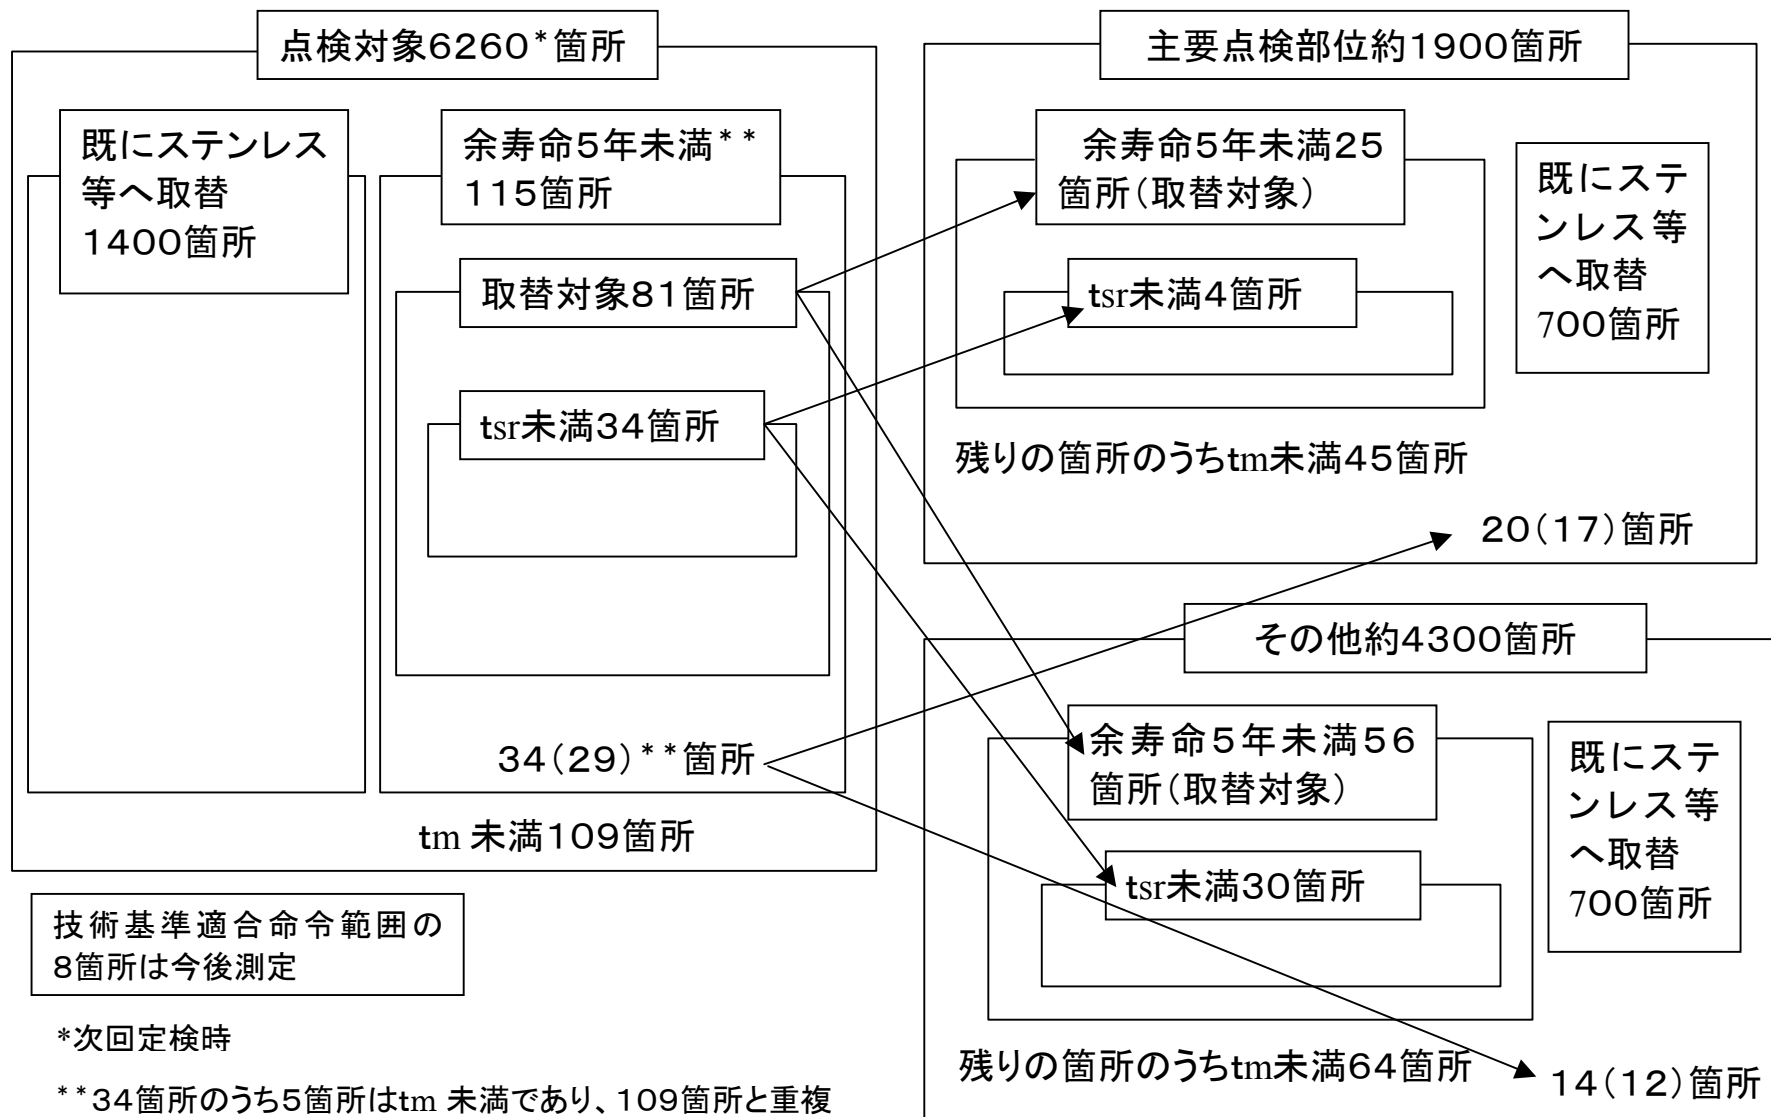
# 美浜3号機 2次系配管点検結果整理

tm未満の箇所(主要45箇所+その他64箇所)+29箇所(継続点検箇所34箇所(=115-81)のうち、tm未満の5箇所をのぞく)=138箇所  
 よって、6260のうち、138箇所が現状で減肉の可能性があり、あるいは継続点検する箇所であり、その割合は少ない

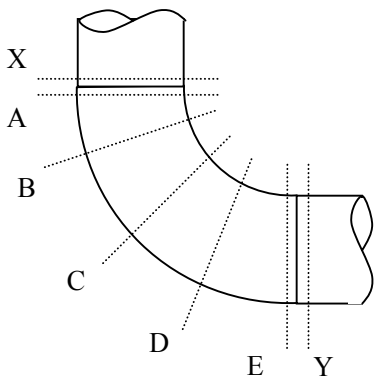
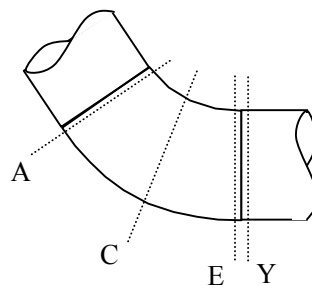
エロージョン・コロージョンが要因で取替えた箇所について、周方向および軸方向の減肉分布を調査した結果、計算必要厚さを大幅に下回り、直ちに破損に至るような減肉傾向は認められなかった。

\*代表としてエルボ部の減肉分布を掲載

上流側より見る。  
(エルボの背側が 1)
