## 最近の異常事象について

### (前回の原子力安全専門委員会以降)

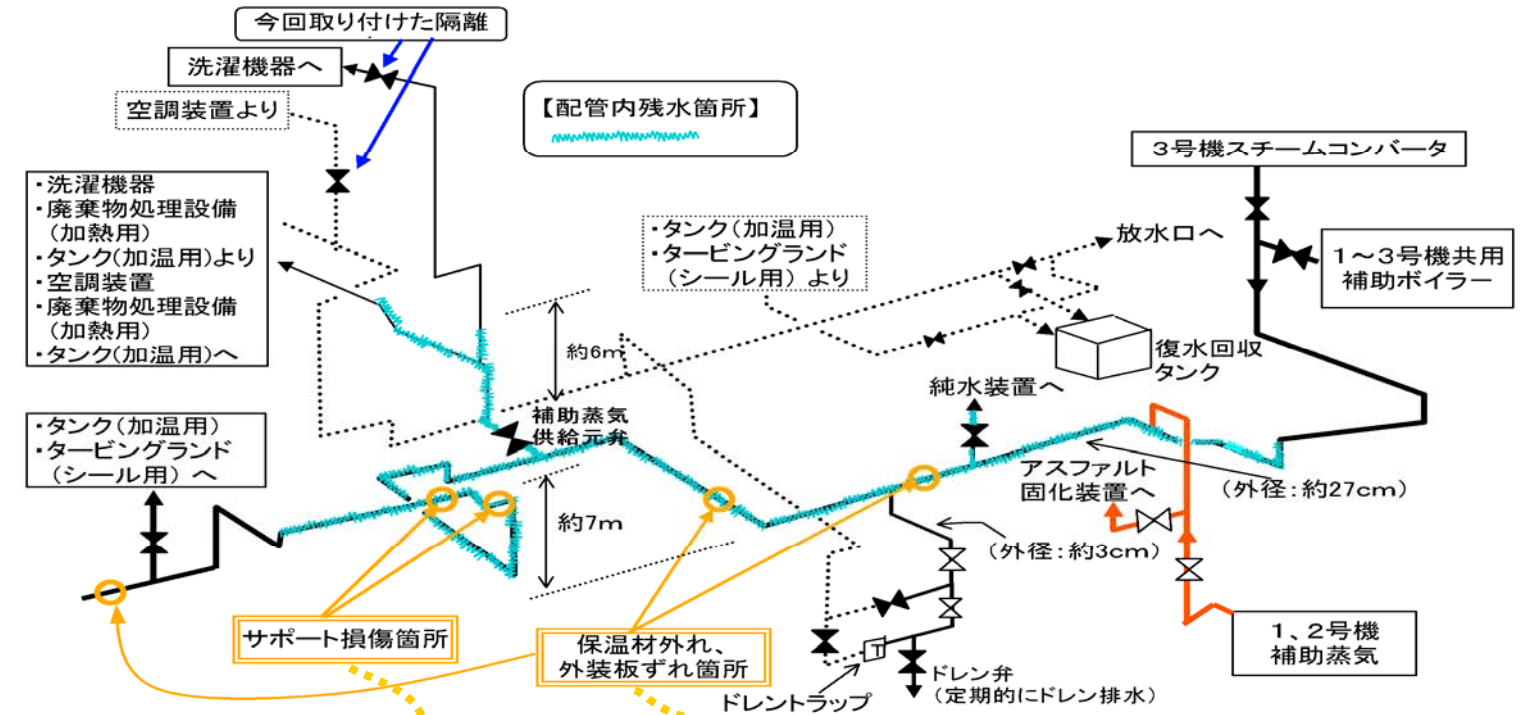
補助蒸気配管を点検した結果、配管サポート 2 箇所が損傷し、保温材 3 箇所が外れ等が確認された。なお、配管の外観形状や溶接部に異常は認められなかった。

原子炉補助建屋側への補助蒸気の供給を一時停止していた間、閉止した供給元弁上流側の補助蒸気供給母管内に貯まるドレン水の排出操作を定期的に行っていた。しかし、この排出操作ではドレン水が十分排水されず、供給母管内は満水状態であったと推定され、この状態で補助蒸気供給元弁をわずかに開放したため、蒸気（約 1 7 0 °C）が供給元弁上流側のドレン水に取り込まれ、急激に凝縮し、大きな圧力変化（ウォーターハンマー）が発生し、その衝撃力によりサポートが損傷したものと推定された。

損傷が認められたサポートや保温材については、新しいものに取り替えた。  
工事等により補助蒸気の供給を一時的に停止（系統隔離）した後、供給を再開するにあたっては、隔離範囲の上流側配管内に貯まったドレン水も完全に排出するよう、その旨、社内マニュアルに記載した。

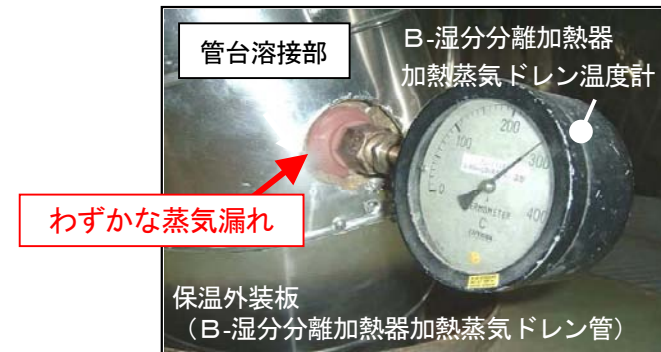
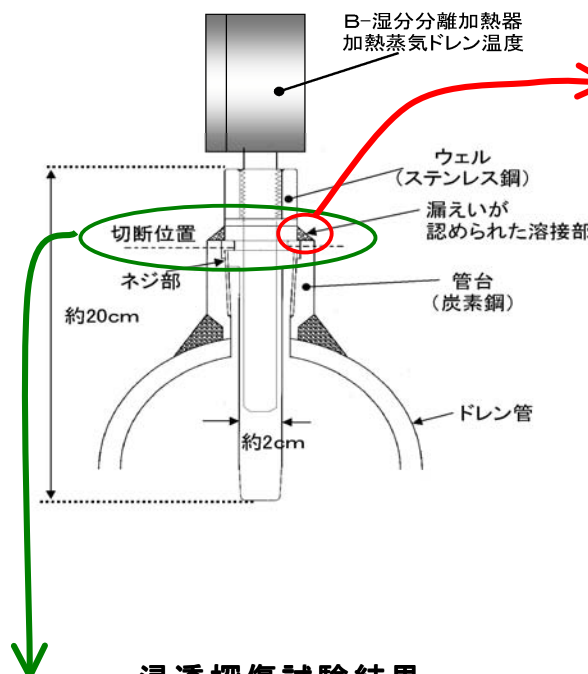
第 21 回定期検査の調整運転中（電気出力約 100%）のところ、9 月 17 日 10 時 10 分頃、運転員の巡回点検で、B-湿分分離加熱器加熱蒸気ドレン管（タービン建屋 2 階）に取り付けられている、温度計の管台溶接部から、わずかな蒸気漏れを確認した。

管台と温度計ウェル（温度検出部をカバーするさや管）との溶接部で、微小なピンホールが確認された。溶接部を管台から切断し、詳細調査した結果、温度計取付け溶接時の施工管理が十分でなく溶接初層部で高温割れが発生していたこと、さらに今定期検査において、当該部を非破壊検査するため、手直し溶接を実施した際、漏えい部付近では溶接材を使用せず、既存の溶接金属を再溶融させたため、溶接部の外表面で新たに高温割れが発生し、この割れが初層部の割れと結合して貫通欠陥に至り、蒸気漏えいが発生したものと推定された。

【B 湿分分離加熱器加熱蒸気ドレン管仕様】  
 直径：約 17cm  
 材質：炭素鋼  
 運転圧力：約 4.8MPa  
 運転温度：約 260℃

- 湿分分離加熱器ドレン管温度計管台（B 系及び A 系）について、9 月 29 日出力降下を開始し、原子炉を停止した上で以下の作業を行う。
- ・ B 系および A 系とも、当該温度計ウェルは新品と取替え、高温割れが発生しにくいステンレス鋼系の溶接材を用いて溶接する。
  - ・ 今回の手直し溶接にあたっては、今回の事象について現場作業者に十分周知したうえで実施する。

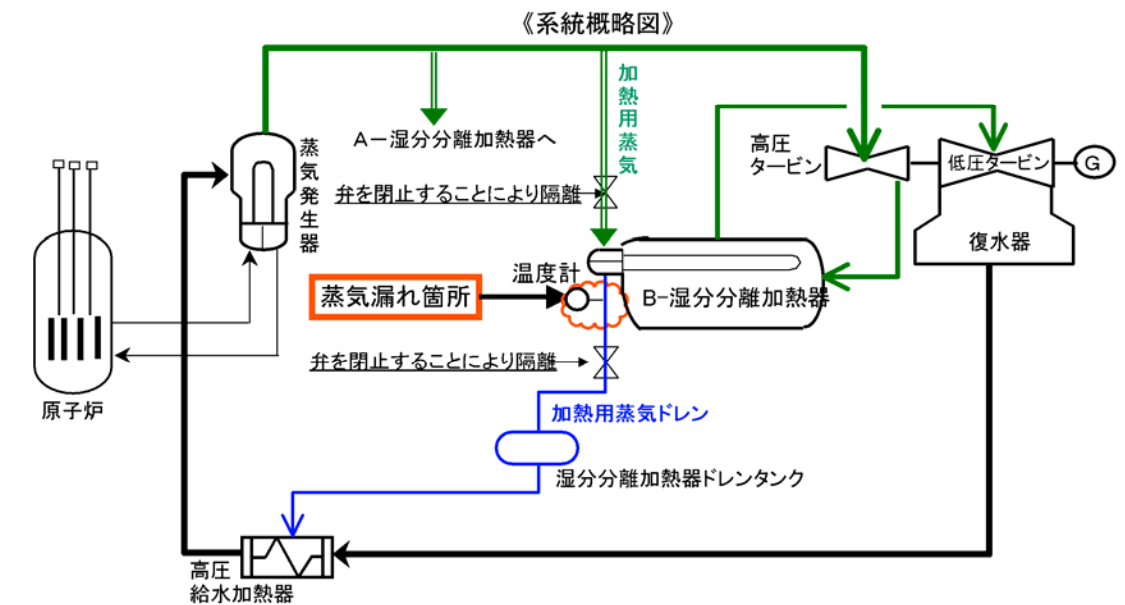
1 mm 程度のピンホール状欠陥を確認。他部位には欠陥確認されず。

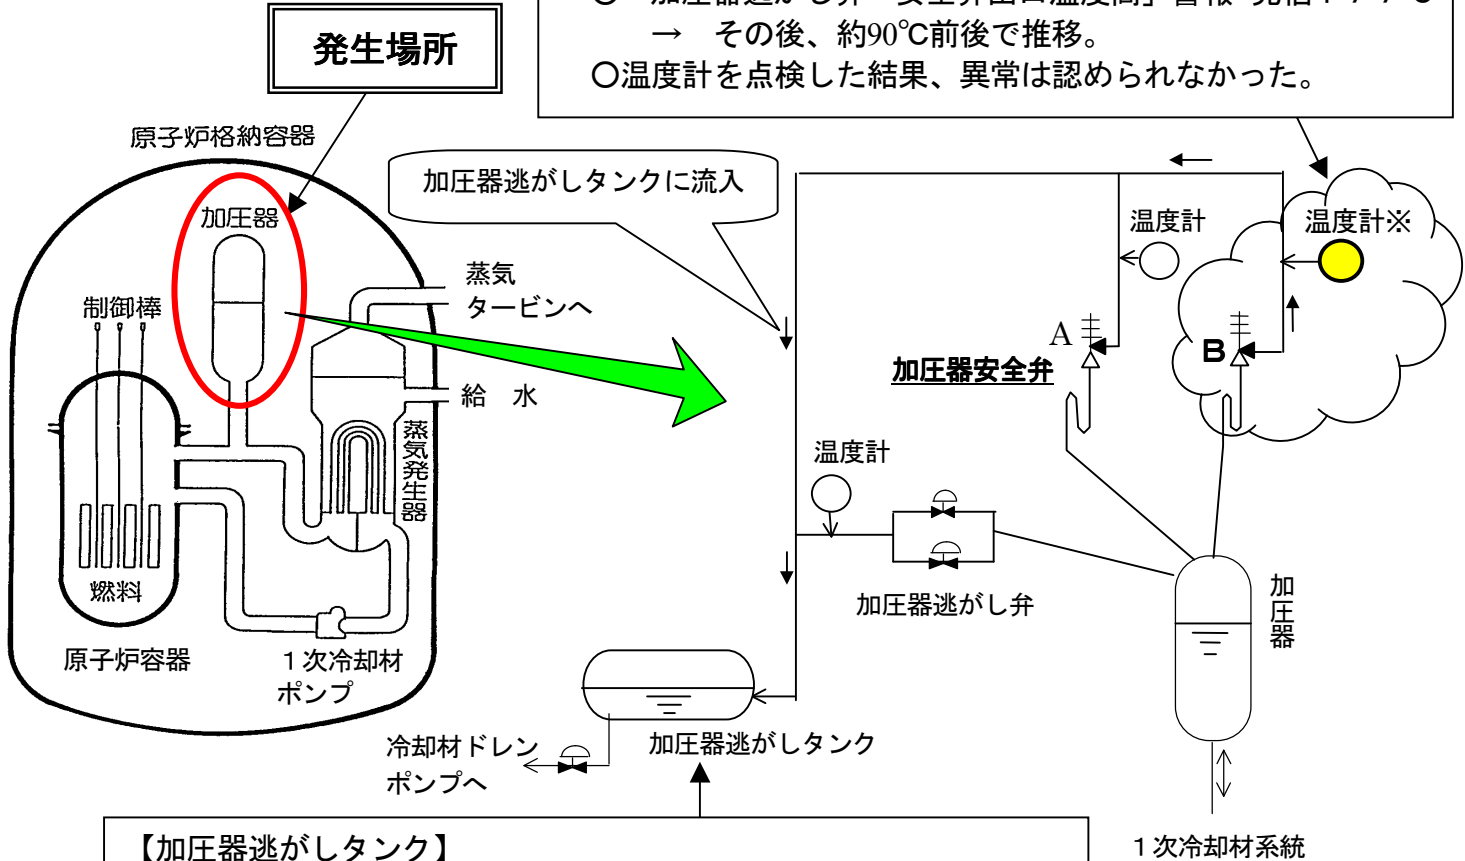
発 生 場 所

第 2 1 回定期検査中、B-湿分分離加熱器加熱蒸気ドレン管温度計管台溶接部からの漏えいに伴い出力 5 0 %にて調整運転中のところ、平成 1 7 年 9 月 2 9 日 4 時 3 2 分、B加圧器安全弁の出口温度（通常約 5 2 °C）の上昇を示す注意警報（設定値 6 0 . 3 °C）が発信し、4 時 5 0 分には「加圧器逃がし弁・安全弁出口温度高」警報（設定値 7 7 °C）が発信した。

直ちに、加圧器逃がし弁および安全弁の出口温度を確認した結果、B加圧器安全弁出口温度が約 9 0 °Cに上昇していた。

シート部からの漏れが推定されるが、加圧器の水位や圧力および加圧器逃がしタンクの水位、圧力、温度等には変化が見られず、漏れの程度はわずかなものと判断されたことから監視強化を行い、湿分分離加熱器加熱蒸気ドレン管温度計管台溶接部の補修のため、予定していた出力降下を 1 7 時 1 5 分より開始し、原子炉を停止のうえ B加圧器安全弁の点検を行うこととした。

【加圧器逃がしタンク】  
水位、圧力に変動はなく、通常値で安定している。  
・水位：約 8 0 %、圧力：約 0 . 0 2 MP a、温度：約 3 3 °C

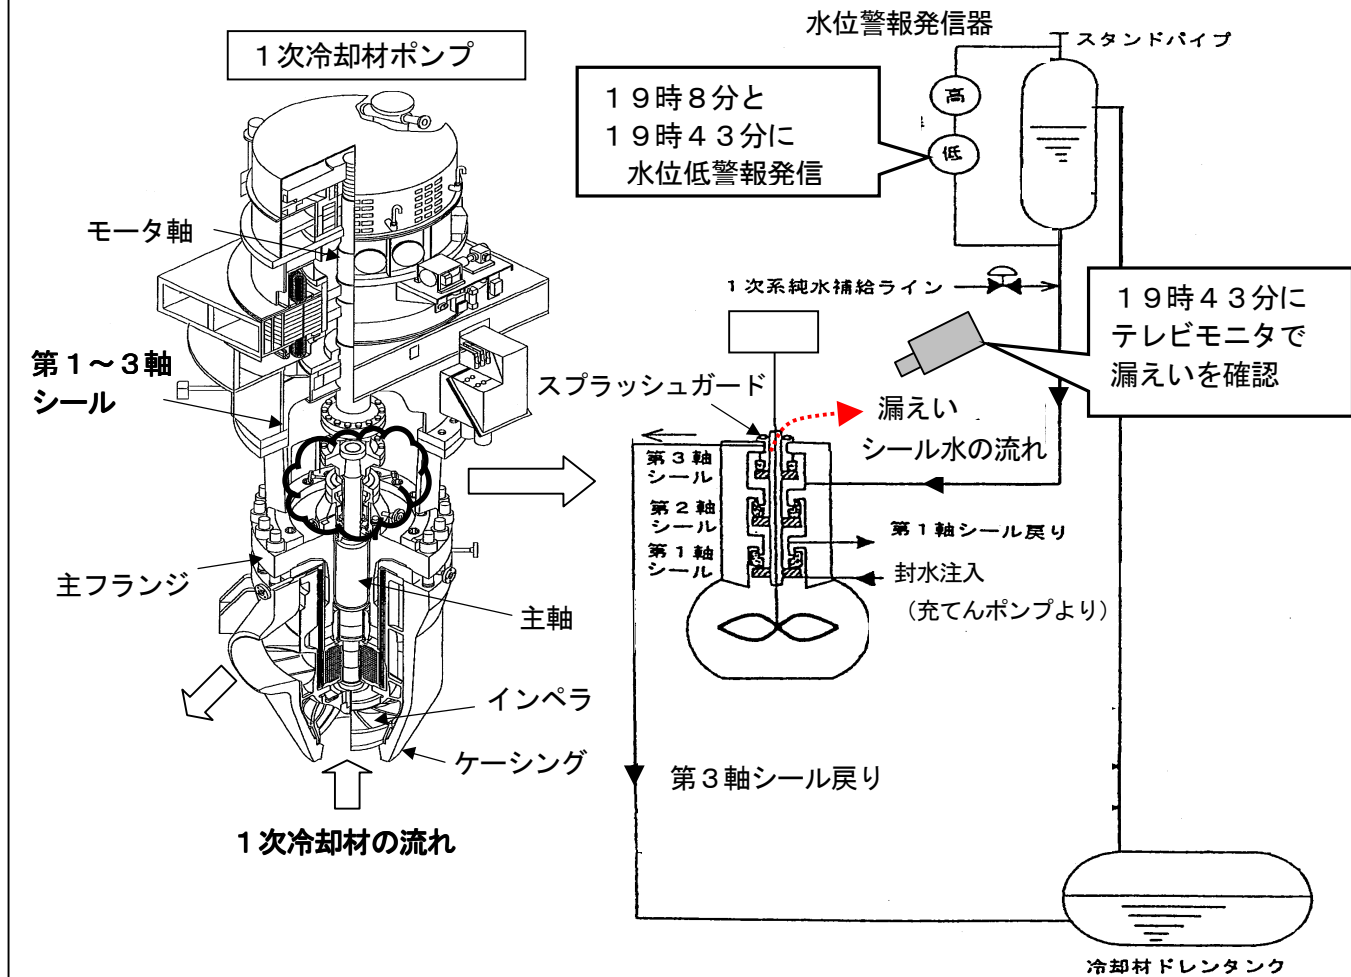
## 1 次冷却材ポンプ概要図（イメージ）

第 2 1 回定期検査中、湿分分離加熱器加熱蒸気ドレン管温度計管台溶接部の補修および B 加圧器安全弁点検のため、9 月 2 9 日 1 7 時 1 5 分より出力降下中のところ、同日 1 9 時 0 8 分、「A－1 次冷却材ポンプ（封水注入系）スタンドパイプ※<sup>1</sup> 水位注意（水位低）」警報が発信した。

このためスタンドパイプへの水補給を実施していたが、1 9 時 4 3 分再度、同警報が発信し、格納容器テレビモニタにより A－1 次冷却材ポンプのスプラッシュガード※<sup>2</sup> から水（シール水）が漏れていることを確認した。

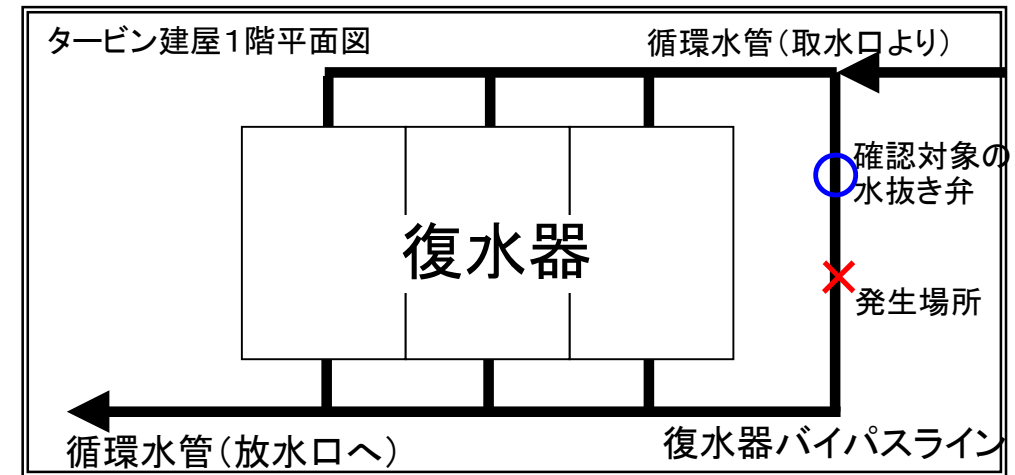
現場概要図

第 20 回定期検査中の 9 月 22 日 10 時 50 分頃、循環水管内の点検準備として運転員が循環水管の水抜き弁を開放するため、タービン建屋 1 階面から水抜き弁を探して恒設の垂直梯子を使って循環水管床面（地下階）まで降りようとしたところ、梯子の上部手すりが折れ、約 3 m 下の床面に落下し、臀部を強打した。

当該梯子は、タービン建屋地下階の自然湧水対策として、側溝等を設置する工事の際に取り付けられたもので、自然湧水により腐食しやすい環境にあったことから梯子全体の腐食が進行していたが、作業等で昇降することはこれまでなかったことから補修も実施されていなかった。

運転員は系統図で弁の位置を推測した上で、操作すべき弁を探すために当該梯子から降りようとし、その際腐食部分が折損し、バランスを崩して落下したものと推定された。

当該梯子は、今後も点検等で使用する設備でないことから撤去した。  
昇降設備等を点検対象設備とし、点検計画を策定した上で、定期的に点検を実施する。  
なお、大飯発電所の昇降設備等の調査で腐食が認められた 37 箇所については、今後の使用するものは補修又は取替を行い、使用しないものは撤去することとした。

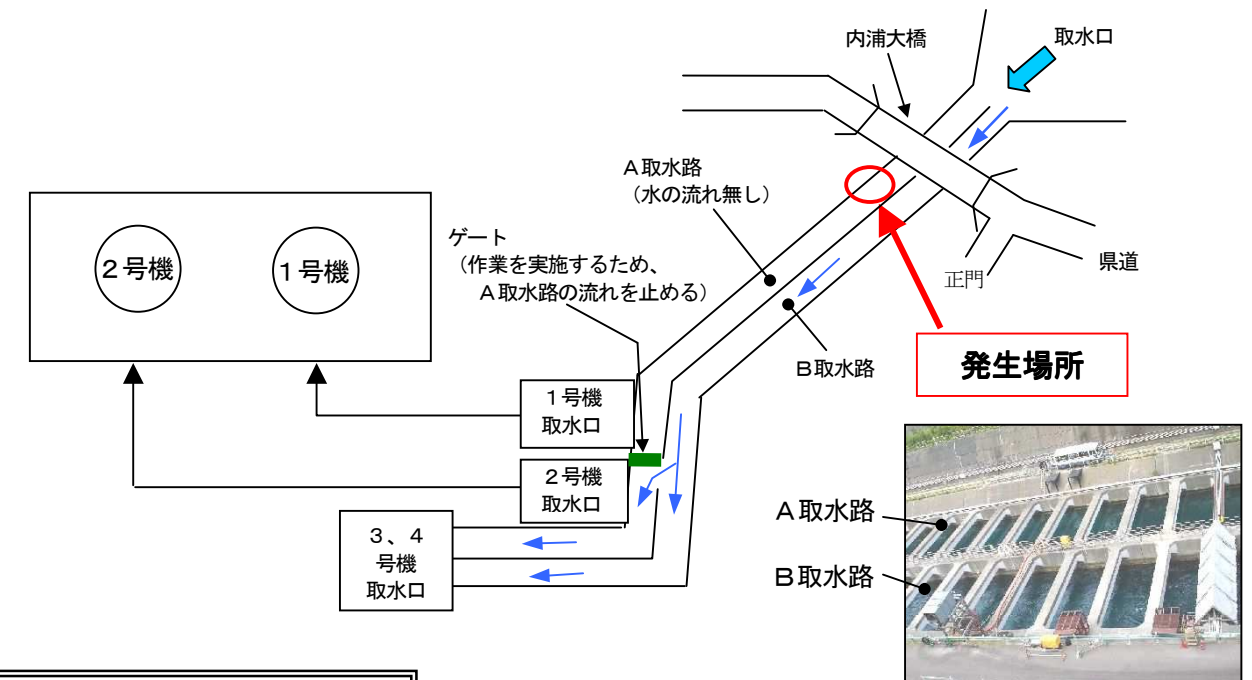
## 発 生 場 所

第23回定期検査の作業として、A取水路の流れを止めた状態で、取水路の側壁と底部に付着している貝等を削り落とし、貝回収用ポンプ（水中ポンプ）で回収する等の清掃作業を8月中旬から実施中であった。9月4日10時頃、貝回収ポンプに詰まりが生じて自動停止したため、潜水作業員が詰まりを除去した後、同ポンプの運転確認を行ったところ、潜水作業員の右手が貝回収ポンプにまき込まれ負傷した。

なお、高浜発電所1号機では、今定期検査において労働安全衛生マネジメントシステムの試運用を行っており、今回の事象を踏まえ、取水路点検清掃作業について労働安全に対するリスク評価を行い、必要な対策を実施していくものとする。
