## 大飯発電所3, 4号機 廃棄物処理建屋での火災について

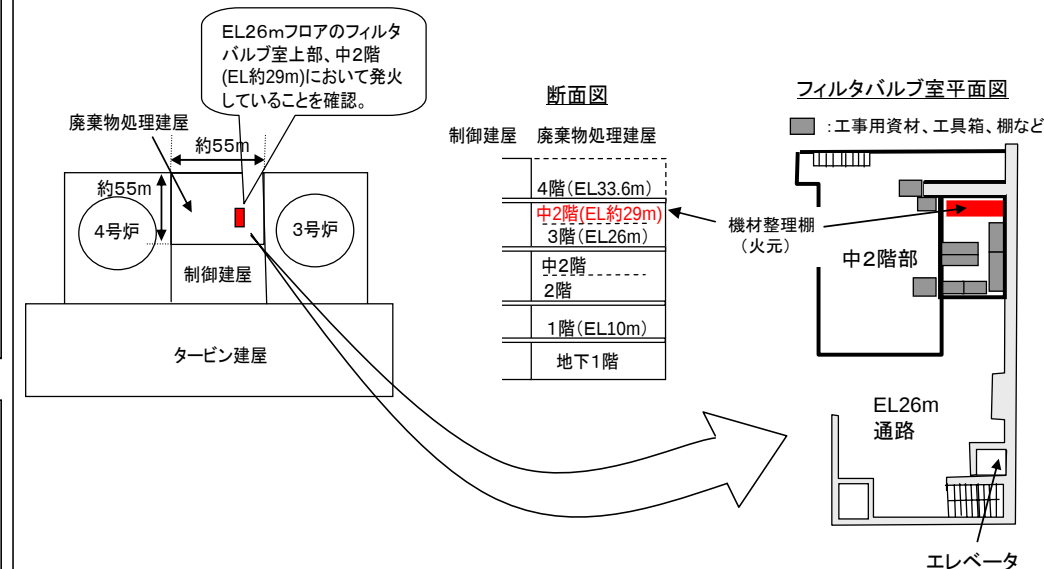
## 火災発生場所

- 18時40分 廃棄物処理建屋内において火災報知器が動作。  
 18時50分 建屋3階面(EL26m)のエレベータ出口付近及びフィルタバルブ室上部中2階階段付近で煙を確認。  
 18時52分、19時00分 消防大飯分署へ連絡。  
 19時03分 消防署へ出動を要請。(19時08分 要請完了)  
 19時17分 作業員2名が煙を吸い込んだため、念のため救急車の出動を要請。  
 (受診結果:1名がのどの粘膜を痛めていたが、特に異状なし)  
 20時15分 建屋3階面のフィルタバルブ室上部中2階で消防隊員が発火を確認。  
 20時27分 消防隊員4名および当社社員3名が、消火器で消火活動を実施。  
 22時20分 消防隊員3名、当社社員3名が消火栓を使用し放水。(冷却のため)  
 22時35分 消防隊員が鎮火を確認。

消防による現場検証の結果、最も激しく燃えていたのはフィルタバルブ室上部中2階にある機材整理棚の中段であり、ここを火元と推定。

(溶接作業に使用した防火シート、防災シート等が置いてあった。)
