最近の異常事象について

平成 1 8 年 7 月 2 0 日
福井県安全環境部原子力安全対策課

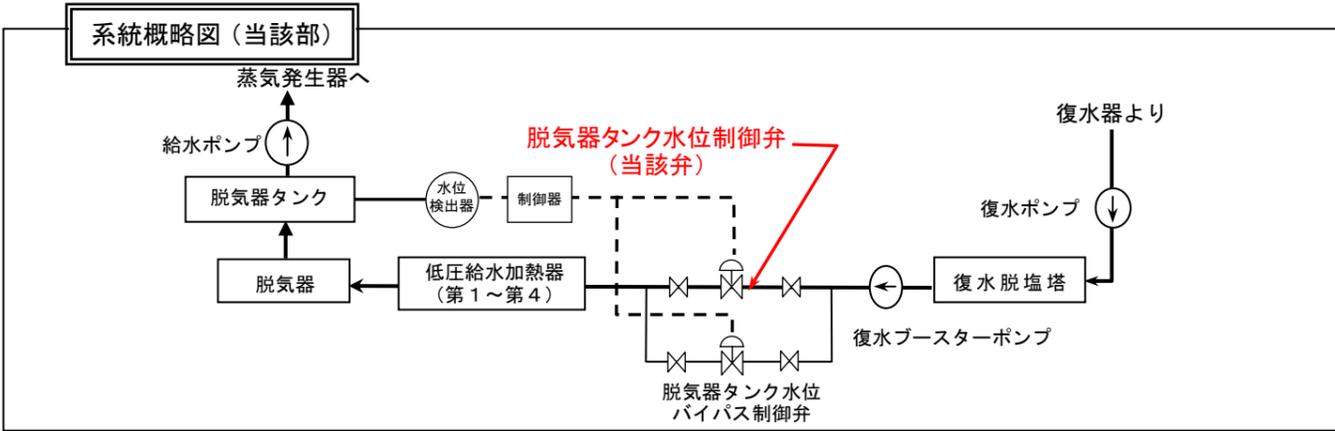
6月30日 14時 調整運転開始
 23時18分頃 電気出力50%に向けて出力上昇操作中、2次系にある脱気器タンクの水位を制御する(復水流量を調整する)脱気器タンク水位制御弁^{※1}の開度が安定しない事象が発生

7月1日 10時 出力上昇操作を中断し当該弁の点検を行った結果、異常は認められず
 12時15分 出力上昇操作を再開。当該弁が開動作しない事象を確認
 17時 出力上昇操作中断し、電気出力を20%に降下
 21時30分 当該弁の不調の原因を詳細調査するため、出力降下
 原子炉停止

弁開時に流体により閉側に働く力に対して、アクチュエータの最大駆動力が十分でなかったことから、開動作しない事象が発生したものと推定された。

1. 当該弁の駆動圧力を流体により閉側に働く力以上の圧力に変更した。
2. 今回の補修工事では、事前に流体により働く力やアクチュエータ駆動力の評価がなされていなかったことから、工事前の評価に不足がないか等の観点から指導・助言を行うことを目的に、発電所内で機械・電気・制御・品質保証等について豊富な知識・経験を有するものから構成する「設計検討会」を設置した。

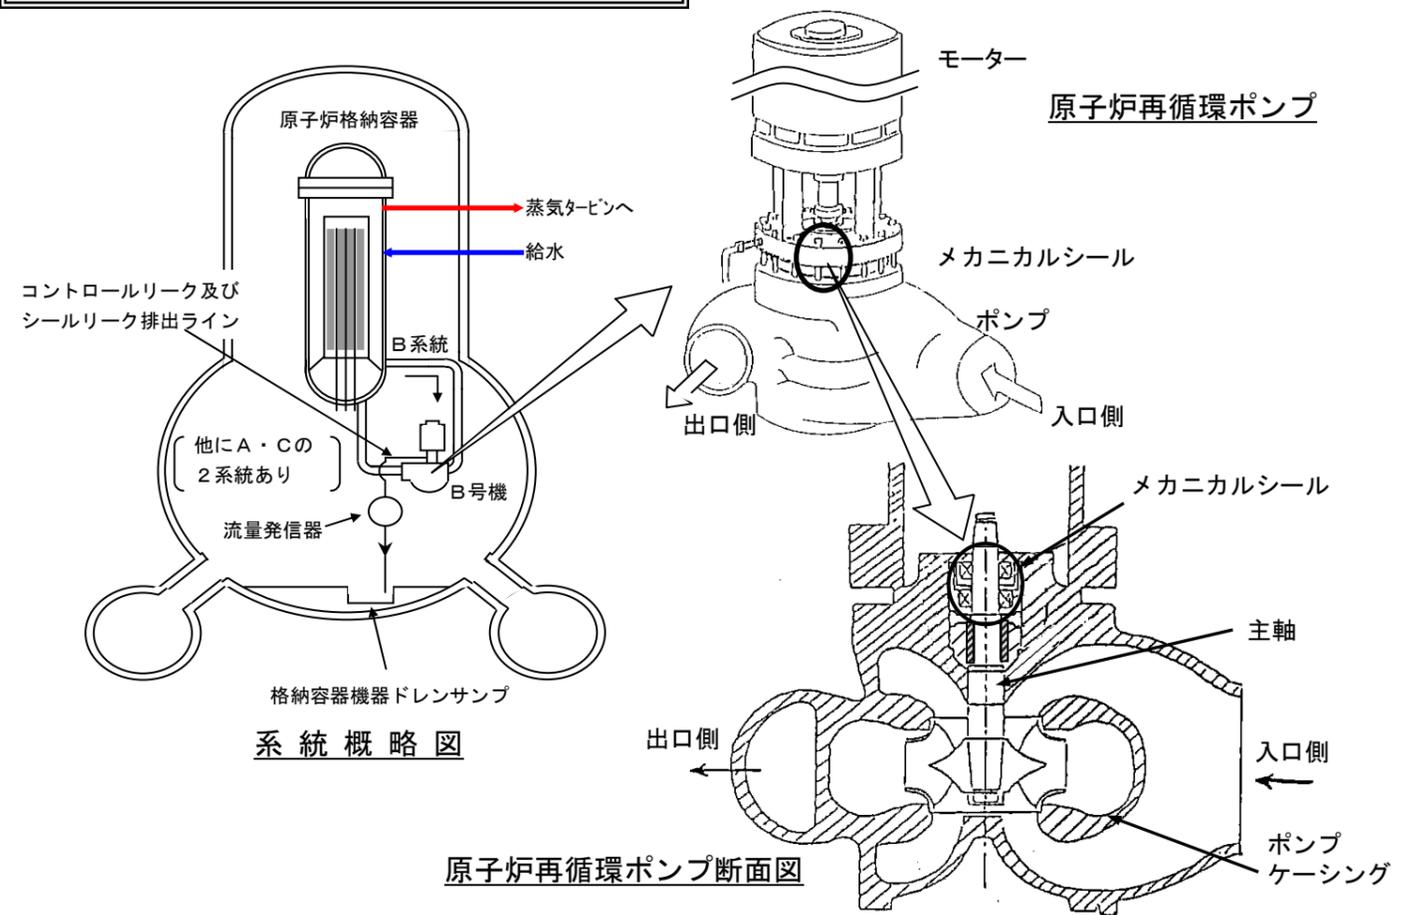
原子炉再循環ポンプ概念図

定格熱出力一定運転中のところ、6月中旬から3台ある原子炉再循環ポンプのうちB号機の軸封部※（メカニカルシール）でシール機能の低下傾向（シールリーク流量の緩やかな増加傾向等）が認められた。

原因調査結果に基づき、適切な処置を講ずる。

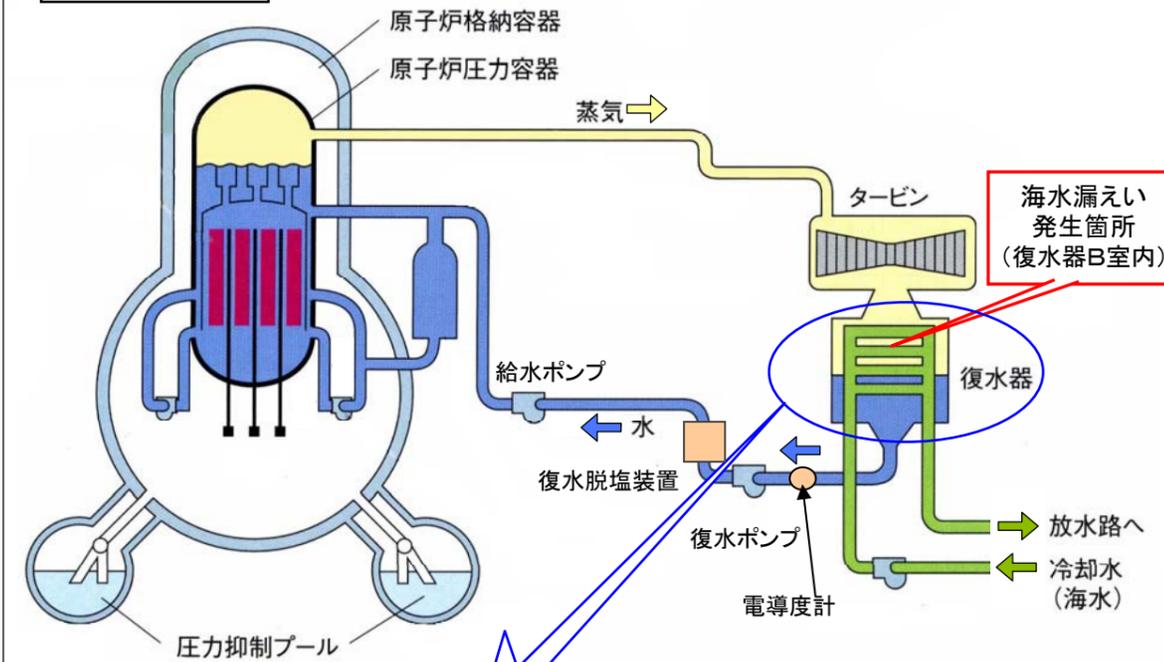
概略系統図

2. 事象発生状況
敦賀発電所1号機（沸騰水型軽水炉：定格電気出力35万7千キロワット）は、定格熱出力一定運転中のところ、平成18年6月1日18時44分頃、復水器B室の復水電導度が上昇していることを確認し、その後、18時59分に電導度高警報が発報^{※1}（設定値0.2μS/cm）した。復水器B室内の復水について水質測定を行った結果、海水漏えいが発生していると判断された。

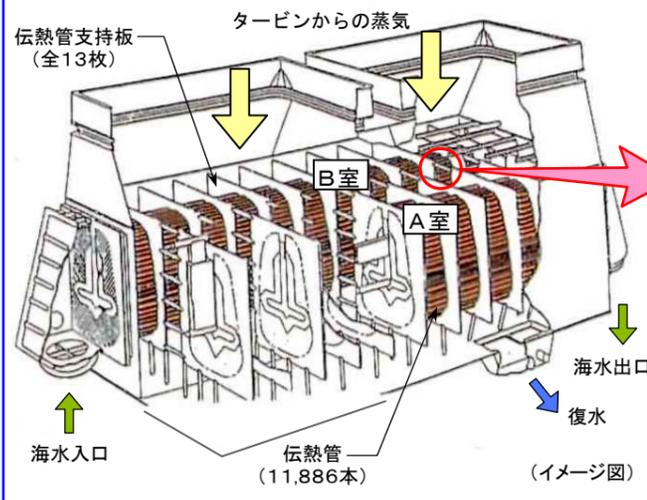
復水器概要図

復水器B室にある伝熱管全数（既施栓管325本を除く11,561本、黄銅管）について渦流探傷試験（ECT）を実施した結果、伝熱管19本に施栓基準に達する減肉指示信号が認められた。

また、発泡剤を用いて伝熱管全数の漏えい確認試験を実施したところ、ECTで施栓基準に達する減肉が認められた伝熱管19本のうち、1本に漏えいが確認された。

なお、当該伝熱管のECT結果では、漏えい箇所は伝熱管支持板部近傍で、外面からの減肉信号であった。

漏えい確認試験およびECT結果より、伝熱管支持板部を伝って流れ落ちる水滴^{※2}により伝熱管外面の減肉が進行して貫通に至り、海水が漏えいしたものと推定される。

今回漏えいが認められた伝熱管1本を含め、施栓基準に達している伝熱管計19本について施栓を行った。

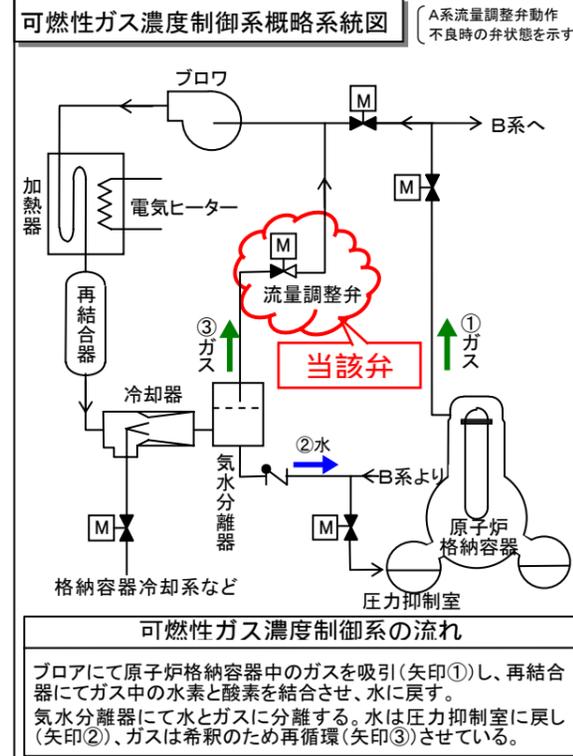
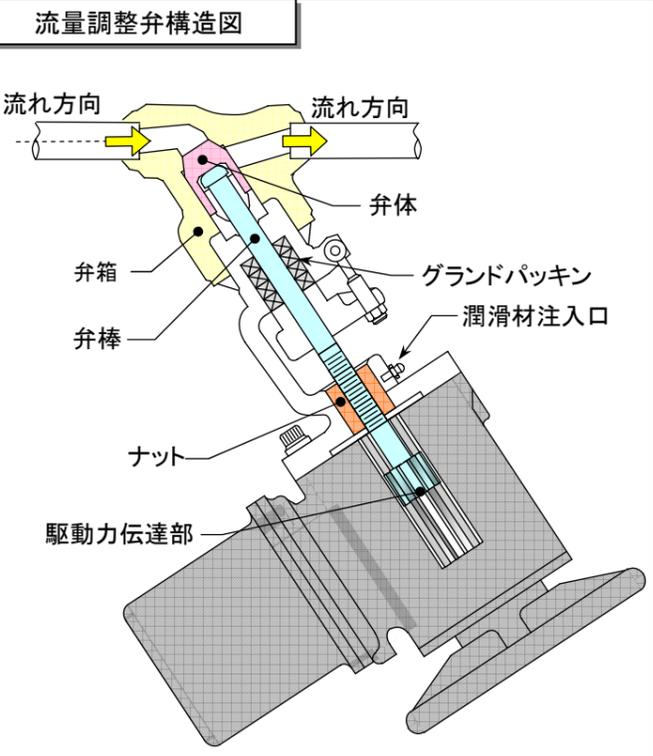
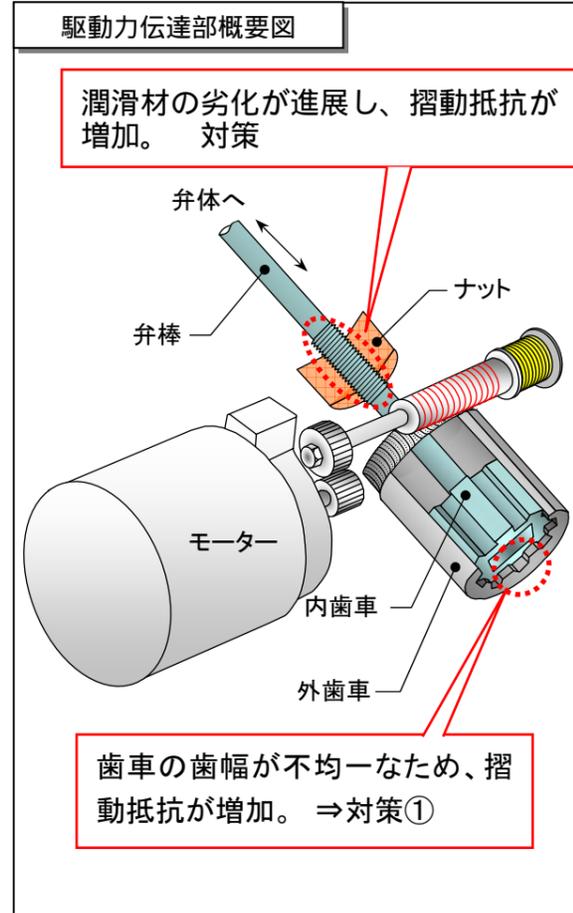
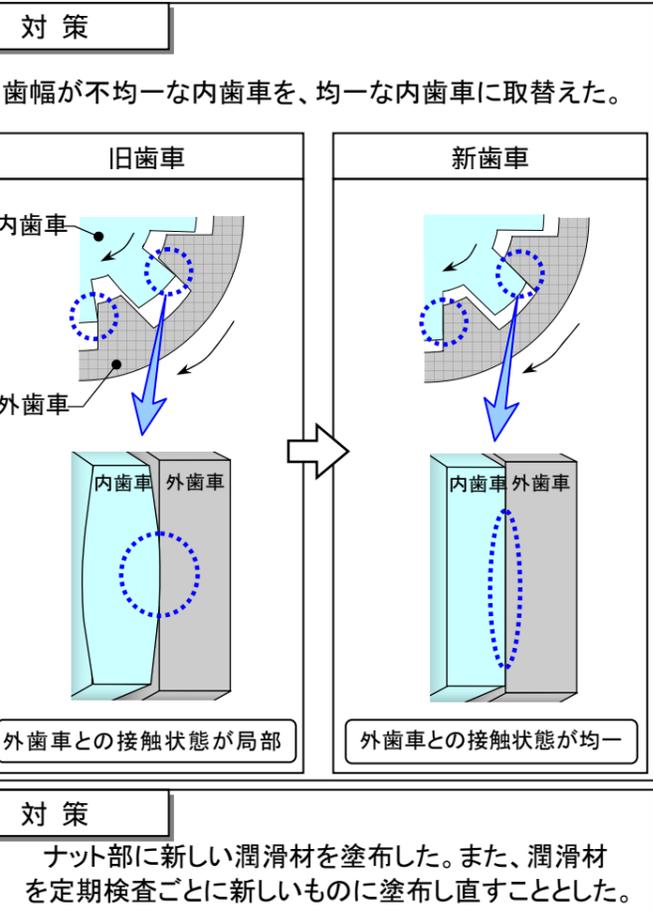
- 点検結果
 - 内歯車の形状が不均一で、内歯車と外歯車との噛み合わせが局部的であった。
 - ナット部の潤滑材(グリス)が劣化傾向にあることが認められた。
- 補修履歴

外歯車を取替えたことにより、内歯車と外歯車の噛み合わせが変化したことに加え、潤滑材の劣化が進んだことから、弁棒が回転しにくい状態となり、定期試験中に弁が途中開度で停止したものと推定された。

内歯車を均一な形状のものに取替えた。
ナット部に新しい潤滑材を塗布した。また、当該弁および当該弁と類似構造の弁について、ナット部の潤滑材を定期検査ごとに新しいものに塗布しなおすこととした。

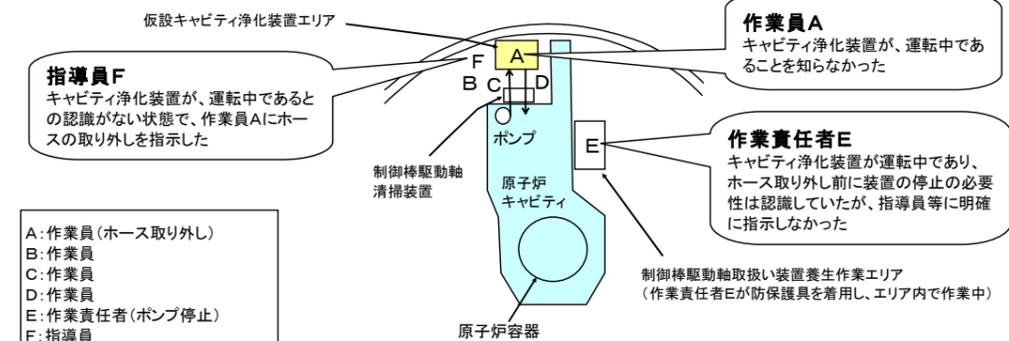
原子炉容器炉内構造物点検清掃工事業員配置図 (32mフロア)

- ・ 仮設キャビティ浄化装置が運転中であつたにもかかわらず、仮設の制御棒駆動軸清掃装置に仮設キャビティ浄化装置のスキマフィルタを接続するため、作業員がホースを取り外した事から、漏えいが発生。
- ・ 作業員がホースを取り外してしまったのは、ホースの取り外しが作業上のホールドポイントであることを作業責任者が明確に指示していなかったこと、及び作業手順書にその旨が明記されていなかったことから、指導員が装置の運転状況を十分に確認せずに、作業員にホースの取り外しを指示したためである。
