窒素ガス注入設備機能試験における 流量計の不具合

平成19年7月7日

独立行政法人日本原子力研究開発機構

窒素ガス注入設備機能試験

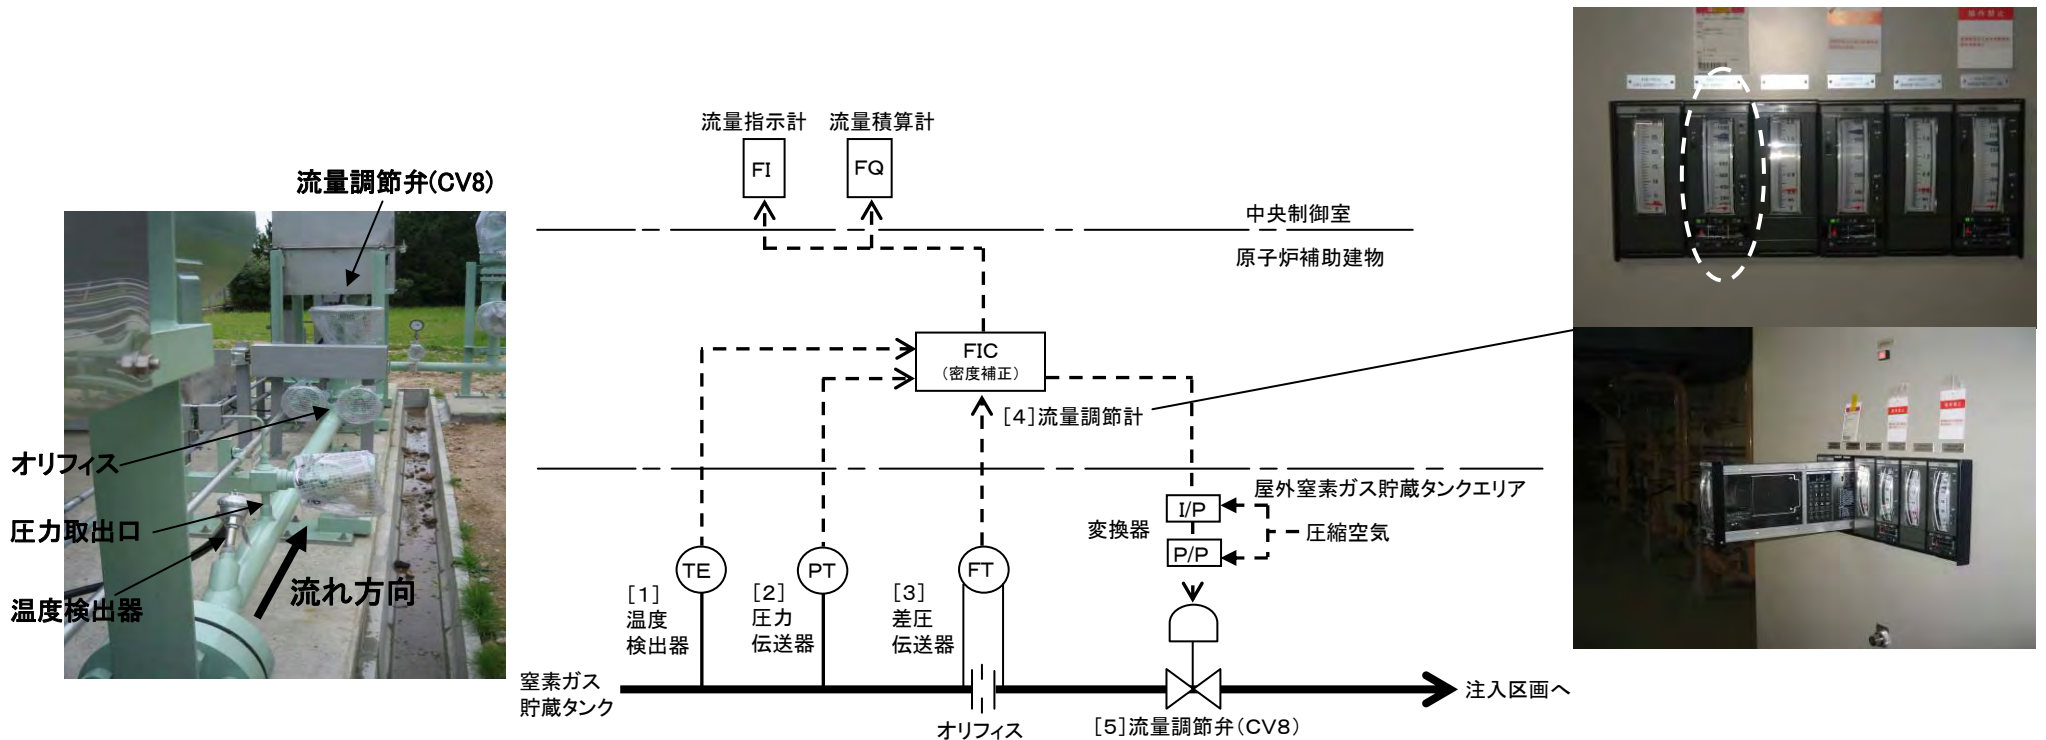
窒素ガス注入設備の流量制御の概要

オリフィスの差圧信号に温度・圧力の密度補正を行い、窒素ガス注入流量を約 $12,500\text{m}^3(\text{N})/\text{h}$ 一定になるように流量調節弁に開度要求信号を送る計測制御機器

流量調節計からの開度要求信号により、窒素ガス注入流量が約 $12,500\text{m}^3(\text{N})/\text{h}$ 一定になるように流量を調節する弁

6月20日のBループの試験後、流量積算計の指示値が、窒素ガス貯蔵タンクの圧力低下から計算した実注入量と合致しないことが判明。原因は、流量調節計の密度補正が誤っていたためと判明。密度補正を適正值に修正。
