県内原子力発電所の最近の異常事象について

平成 1 9 年 1 2 月 2 5 日

福井県安全環境部原子力安全対策課

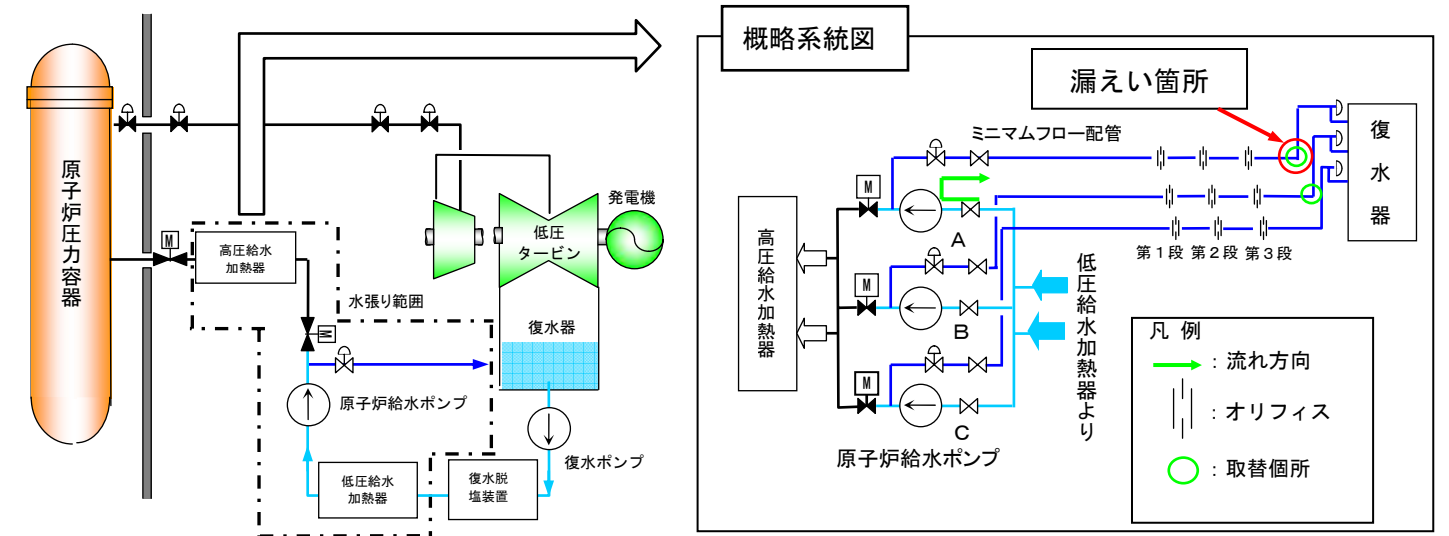
漏えい箇所写真

敦賀発電所 1 号機 原子炉給水ポンプミニマムフロー配管曲がり部からの漏えい

- ・当該ミニマムフロー配管は、各原子炉給水ポンプ（全 3 台）の起動および停止時に流す水（ミニマムフローという）を復水器に回収している配管で、今回、水漏れが確認された部位は、流れる水の量を制限するために配管内に設置されたオリフィス下流側（復水器側）の曲がり部背側であった。
- ・当該部を切断し内面視した結果、オリフィスからの流れが直接衝突している曲がり部の位置（背側）に局所的な減肉が認められ、減肉部を拡大観察したところ、くぼみ状の浸食が確認された。
- ・流れる水の圧力や温度を評価したところ、当該オリフィスを通った水は下流側で一部が減圧沸騰し、二相流（蒸気と水が混在した流れ）となっていたものと推定された。
- ・当該配管には同様なオリフィスが他に 2 個あるが、これらを含め肉厚測定を実施した結果、漏えい箇所以外で明らかな減肉や計算必要厚さを下回る箇所はなかった。

原子炉給水ポンプ A のミニマムフローを流した際、当該オリフィス下流の流れ（二相流）が曲がり部背側に衝突して、浸食（エロージョン）による減肉が発生した。この減肉がポンプの運転・停止に伴い徐々に進行し、貫通に至り漏えいしたものと推定された。

- ・当該曲がり部については、二相流の衝撃を緩和する構造のキャップ式ターゲット方式の配管に取替えた。
- ・原子炉給水ポンプ B および C のミニマムフロー配管について肉厚測定を実施し、計算必要厚さを上回っていることを確認したが、B 号機のミニマムフロー配管において、同様の位置の曲がり部で明らかな減肉が認められたことから、念のため、当該部については新品の配管に取替えた。
- ・今回の事象を踏まえ、復水器に接続されている配管で、浸食（エロージョン）による減肉が発生する可能性のある部位のうち、未点検部位について肉厚測定を実施し、計算必要厚さを上回っていることを確認した。

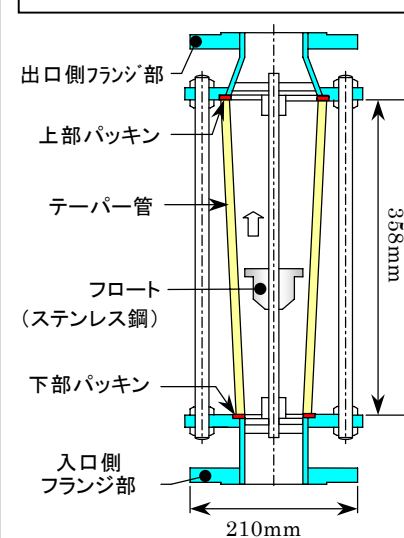
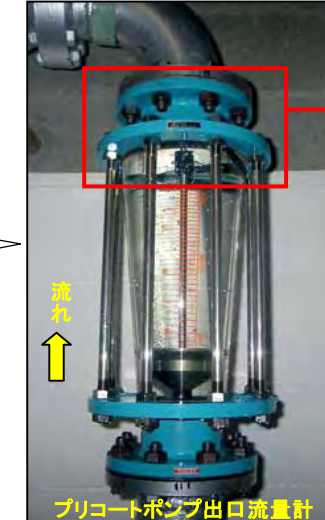
【流量計上部状況】 (漏えい箇所)

- ・当該流量計の外観を点検したところ、上部フランジ部に装着されているパッキンの一部が所定の位置からずれており、当該箇所から水が漏れたものと判明した。
- ・当該流量計を取り外し原因を調査した結果、変形等の異常はなかったが、流量計を取付けている出入口配管に最大約19mmの芯ずれ（配管中心軸のずれ）があることを確認した。

- ・流量計出入口配管の芯ずれにより、締め付けていた上部フランジ部では、パッキンの一部に面圧の小さい部分が生じていたと推定され、今回の復旧操作でパッキン内面に加わる圧力が変動し、面圧の小さい部分のパッキンが所定の位置からずれ、漏えいが発生したものと推定された。

- ・本流量はフィルタ出口流量計により確認できるため、当該流量計を撤去し出入口配管に閉止板を取付けた。
- ・また、格納容器内ガス冷却系に設置されている同じ型式の流量計については、現在、使用していないことから、流量計を撤去し出入口配管に閉止板を取付ける。復水移送系の流量計については、水漏れが発生し難い金属管式流量計に取替える。
