平成19年12月28日
独立行政法人
日本原子力研究開発機構
敦賀本部
(19-015)
<14時00分記者発表>

新型転換炉「ふげん」原子炉補助建屋のコンクリートに係る 調査結果について

新型転換炉ふげん発電所における 原子炉補助建屋のコンクリート強度の低い原因等について

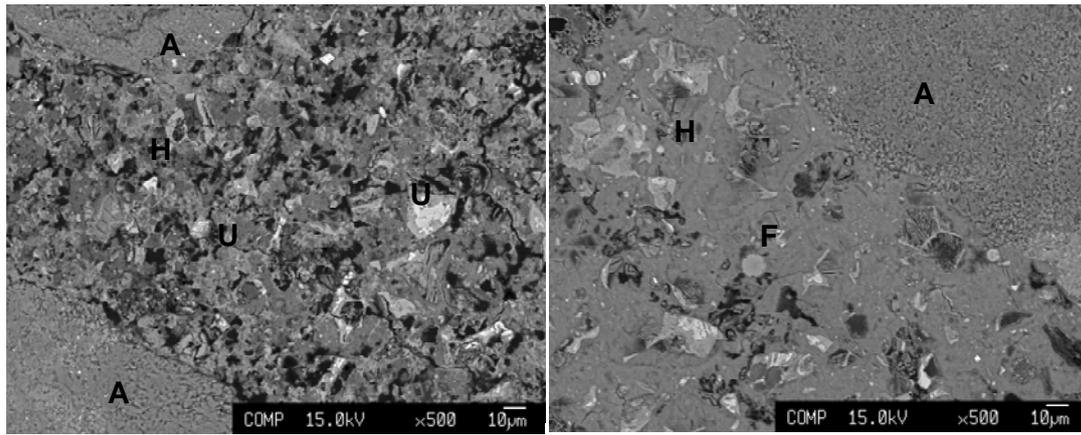
図8 EPMAによる反射電子像（地下2階1000mmの厚壁）

厚壁表層部

厚壁中央部

- (1) 圧縮強度が低い薄壁や壁表層部は、粗な組織で、水和反応初期の組織の様相。
- (2) 圧縮強度が高い壁中央部は、密実な組織で、水和反応が十分完了した組織の様相。

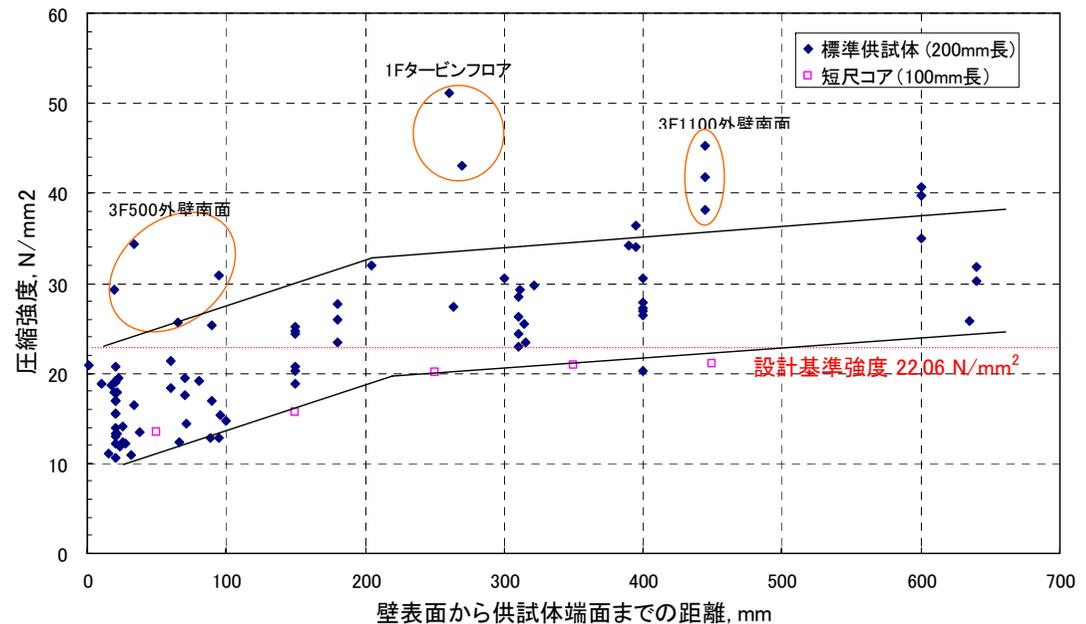
コンクリート圧縮強度の分布及び組織観察結果

厚壁中央部の圧縮強度は、ほとんどが設計基準強度(22.06N/mm²)を満足。

厚壁表層部の圧縮強度は、一部が設計基準強度より小さい。

薄壁の圧縮強度は、ほとんどが設計基準強度より小さい。

- ・厚壁中央部: 20.2~51.1 N/mm²
- ・表層部: 14.4~36.4 N/mm²
- ・薄壁: 10.6~25.4 N/mm²

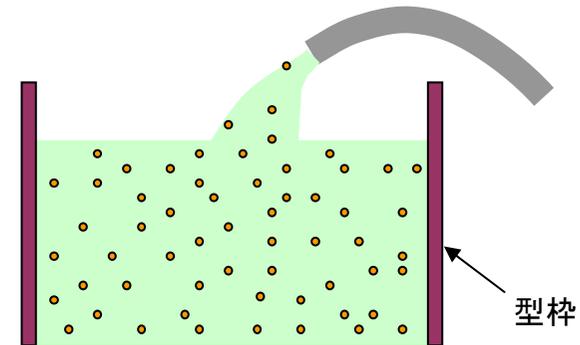
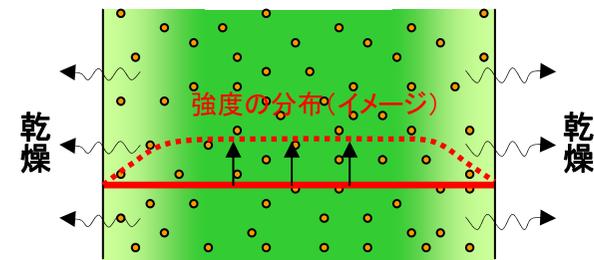
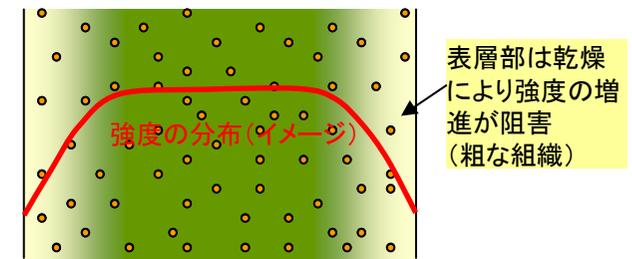
- ① 原子炉補助建屋のコンクリートとして、フライアッシュが含まれたコンクリートを使用。
- ② フライアッシュを含むコンクリートの場合は、型枠存置期間や養生等において施工上の留意点があるが、普通ポルトランドのみのコンクリートとして施工したため、これらの留意点が反映されず。
- ③ そのため、型枠脱型が早く、湿潤養生も不足したため、表層部からの乾燥が進み、硬化に必要な水分が不足、薄壁や厚壁表層部の強度増進が阻害された。一方、厚壁中央部は乾燥せずに適度な水が存在していたため、硬化反応が進展し強度が得られたと推定。
- ④ 原子炉設置者である原子力機構が担うべき品質管理の観点から検討した結果、原子力機構の当時の品質管理が十分に機能していなかったものと判断。

中央部は硬化反応が進展し十分な強度(密実な組織)

- ① 解体撤去工事等に際しては、必要な安全措置を講じる等、コンクリート強度を考慮した工事方法を計画・実施。
- ② 各建屋の巡視・点検等の継続実施。
