「もんじゅ」のナトリウム漏えい検出器の点検計画 及び 瞬時電圧低下による2次主循環ポンプ ポニーモーターの停止について

平成20年4月19日

独立行政法人 日本原子力研究開発機構 敦賀本部
高速増殖炉研究開発センター もんじゅ開発部

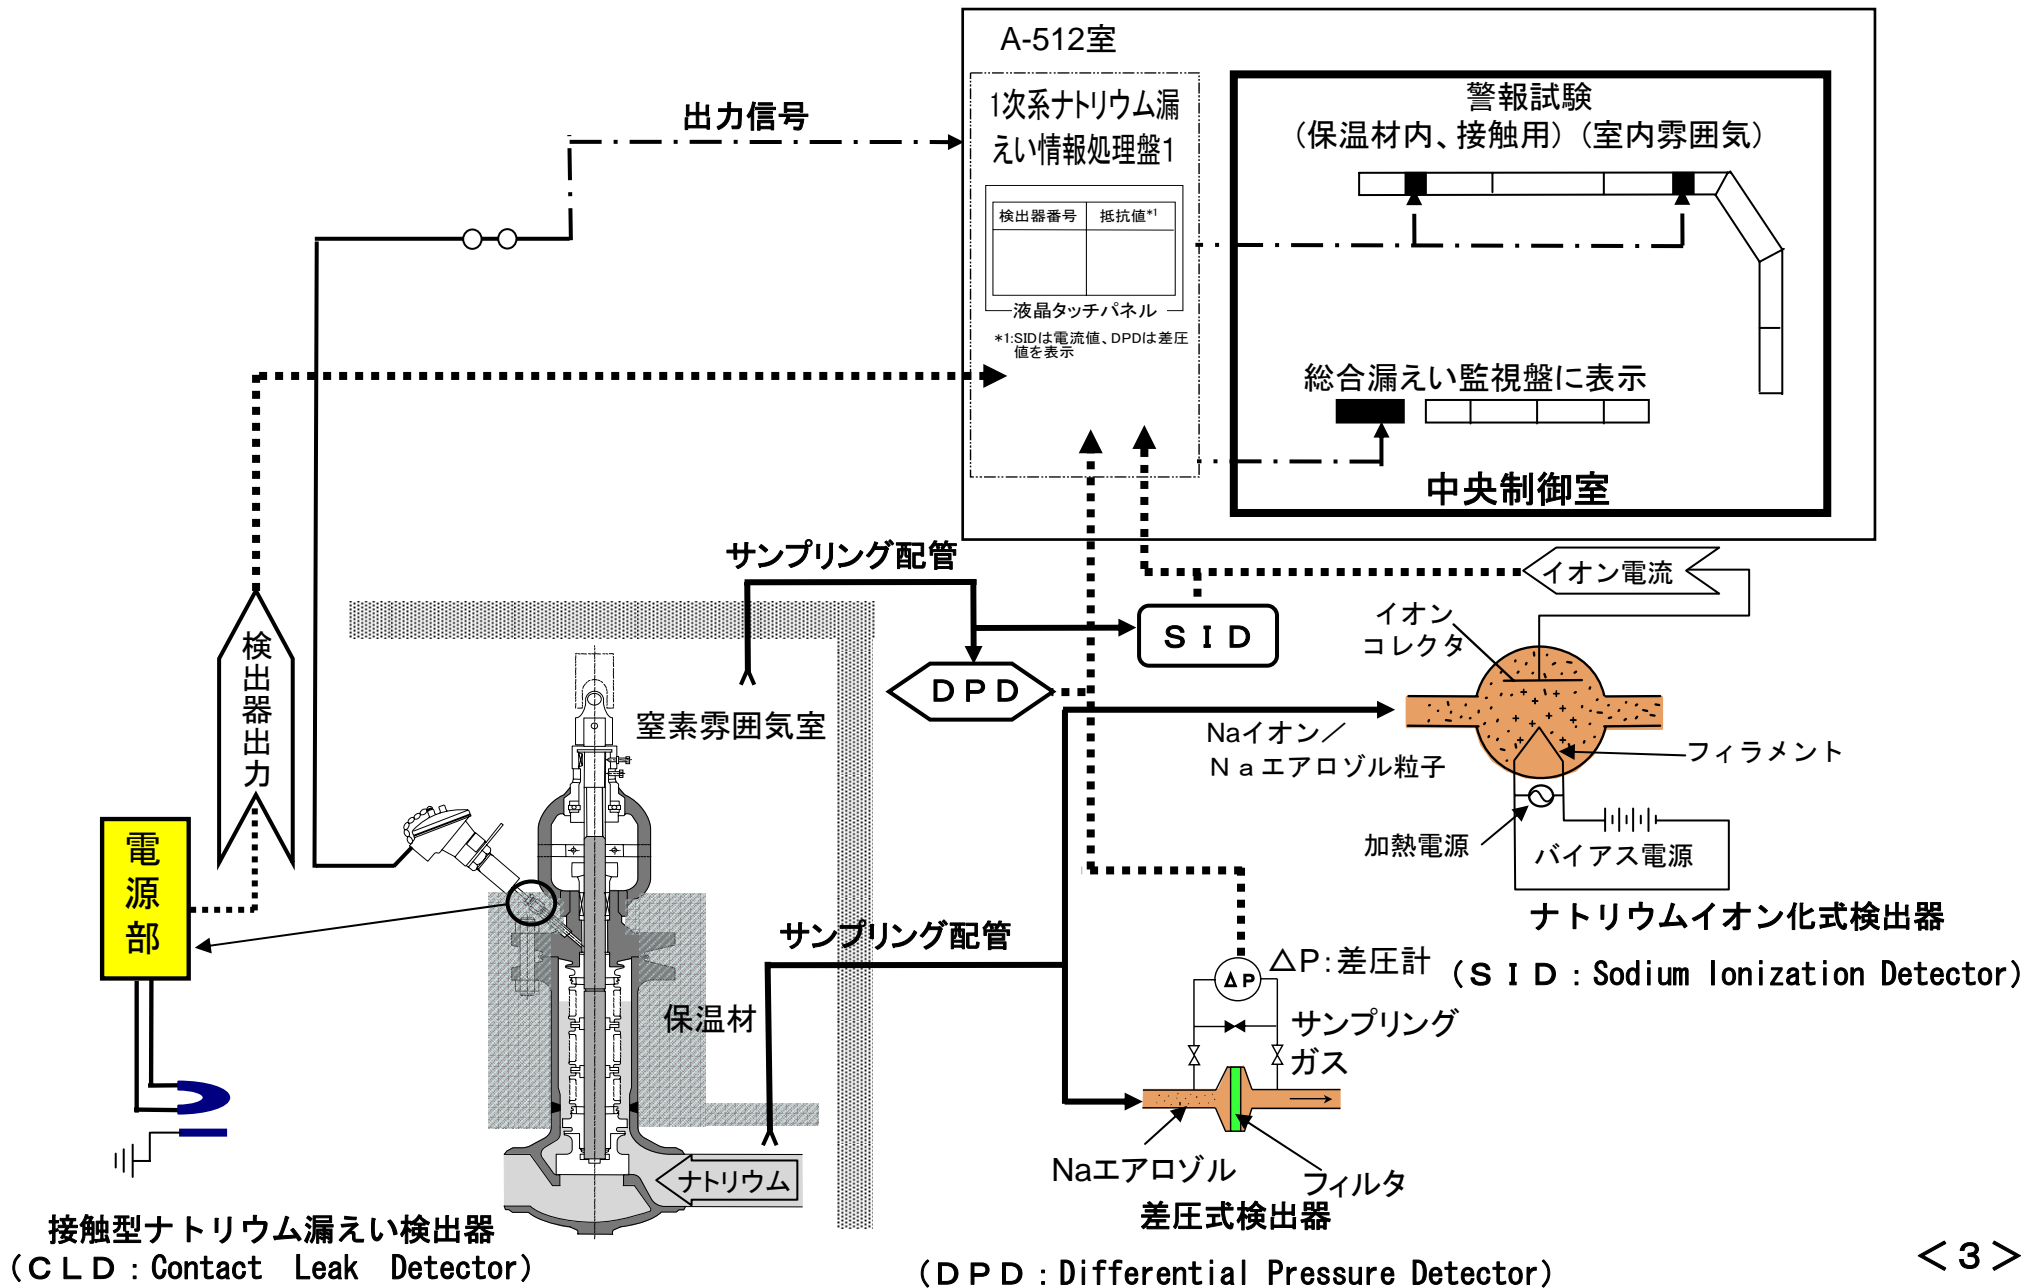
1次メンテナンス冷却系ナトリウム漏えい検出器の設置状況

**CLD誤警報発報箇所
 (1次メンテナンス冷却系
 原子炉容器入口1次止め弁)**

接触型ナトリウム漏えい検出器 (CLD) 警報発報箇所

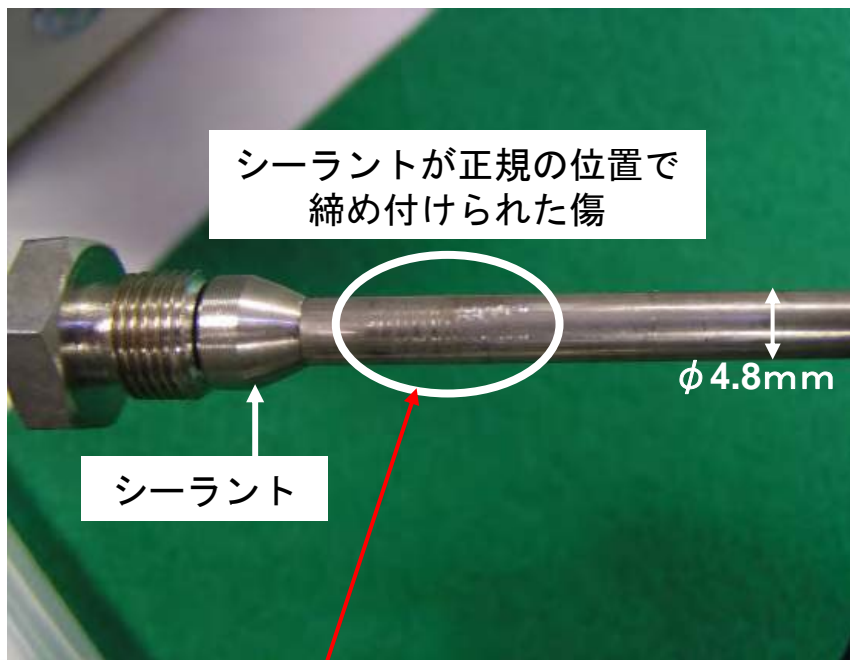
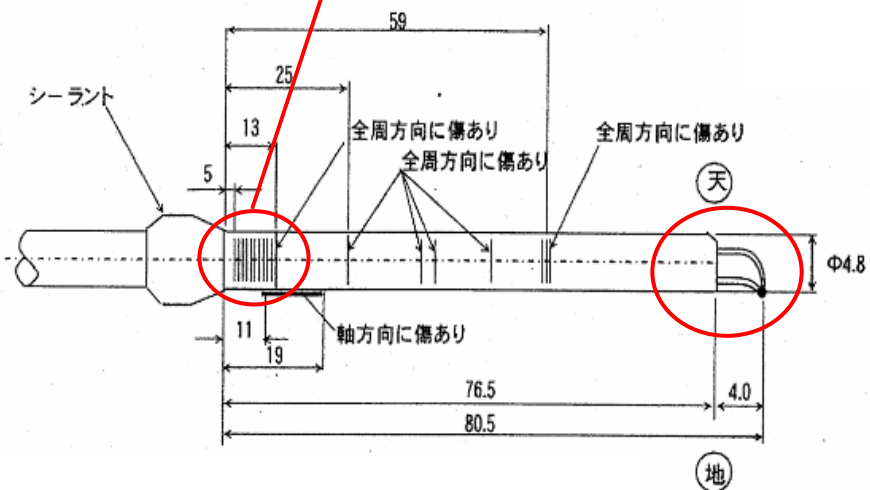
CLD先端の状況

弁棒の摺動により当たっていたシース上端が磨耗したため、離れていた電極が接触した。

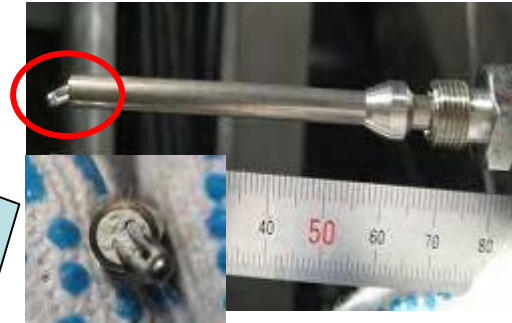
430MV1

CLD据付箇所	個数	点検個数	電極曲がり 個数
弁 (当該品と同角度) (430MV5B含む)	5	5	4
弁 (当該品と異なる角 度)	18	13	4
弁 (水平)	141	43	3
機器・配管	90	43	9
合計	254	104	20

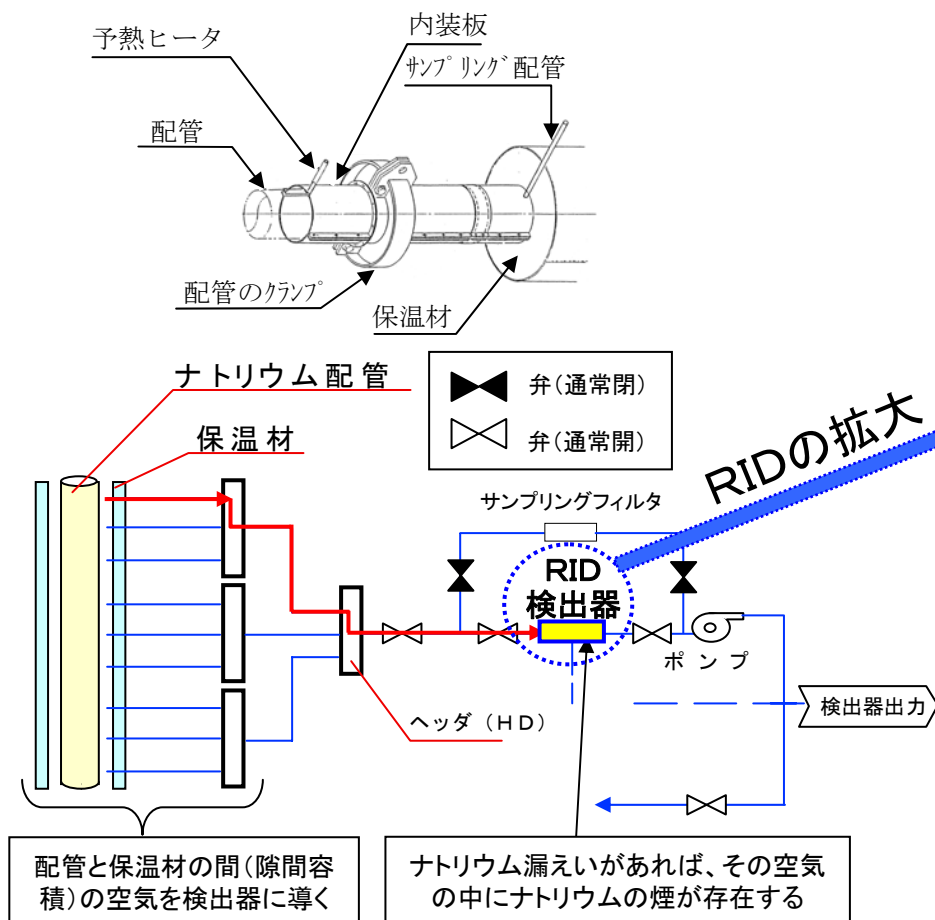
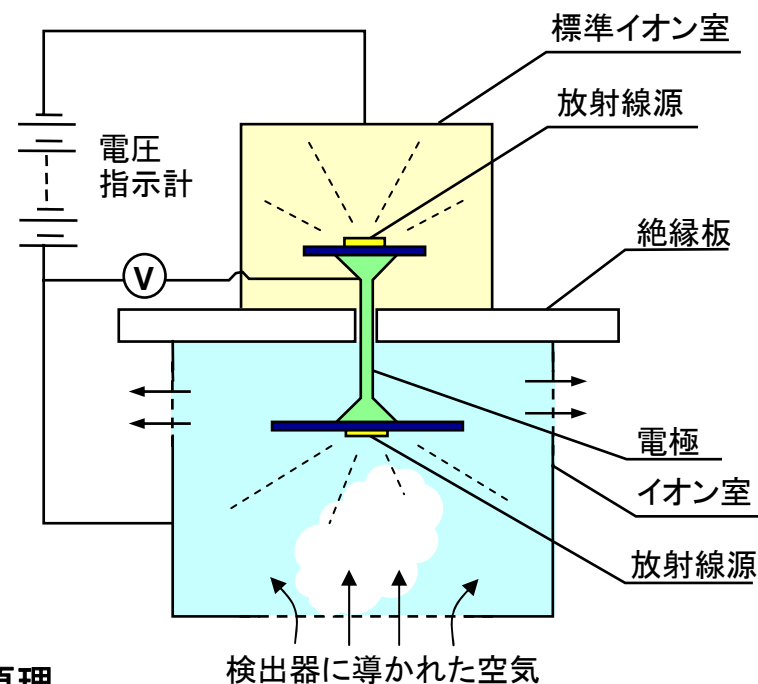
2次系ガスサンプリング型ナトリウム漏えい検出器（RID）の仕組みについて

- ◇1日前の同時刻で外気温度が約10℃低下し、検出器に導かれる保温材内の空気温度も同様に变化した。
- ◇空気温度の低下に伴い検出器に導かれる空気密度が上昇し、RID出力信号の変化量(24時間前の同時刻との比較)が設定値(0.42V/℃)に達し、警報が発報した。
- ◇他の要因について長時間モニター・調査を実施した結果、検出器自体の故障、圧力の変動による影響はみられなかった。

外気温度の影響を小さくするため、24時間を1時間に変更した。

- ・運転員が定期的(3回/日)にRID出力の変動を確認し、外気温の変動によるものと考えられる有意な上昇がある場合は、フィルタ分析を行い漏えいの無い事を確認した後、バックグラウンドのリセットを徹底する。
- ・その後は、1時間経過するまで監視を強化する。

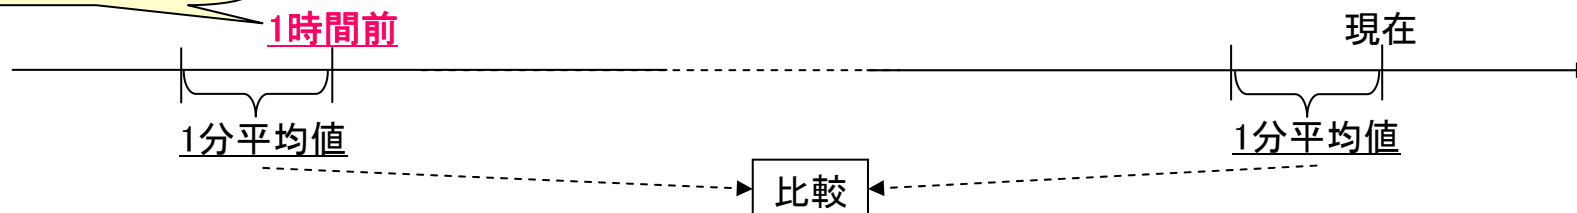
24時間比較:

- 「24時間前偏差監視」は、長期スパンの漏えい監視用に温度影響を少なくする目的で設定していたが、外気温度が24時間連続して低下したため、誤警報が発報した。
- このため、温度変化を緩和するための方法を検討したが、一律に温度補正をした場合は、漏えい検知が遅れることになること、検出器に導かれるガスを一定温度に保つための機器（クーラーなど）を取り付けた場合は結露水が発生することとなるため、禁水区域での運用ができないことなどから、比較時間を変更する方向で検討することとした。
- 24時間継続して外気温度が下降した場合でも、その内の1時間の温度変化の影響しか受けられないため、影響が緩和される。
- RIDの開発試験において、検知目標値である100 g/hのナトリウム漏えいを検出するまでに要した時間を参考に、実機における配管長さを考慮した最も厳しい条件で検知時間を評価した結果、約46分であったため、この時間を包括する「1時間」とした。

**1時間比較に変更**

1秒毎に収集したサンプリングデータについて1分間の平均化処理を実施し、現在値と1時間前の値と比較し、差が警報設定値以上となれば警報を発報する。(3分おきにチェックされる)

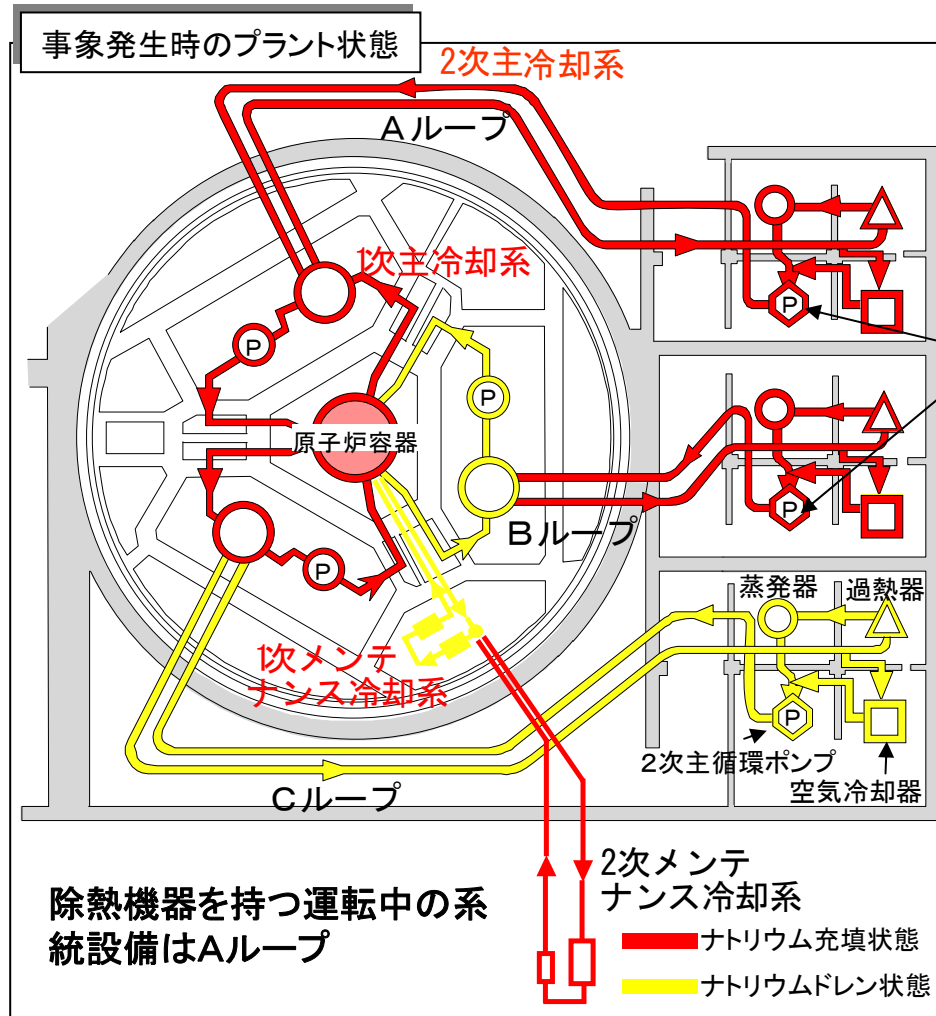
瞬時電圧低下による2次主循環ポンプポニーモータの停止について

運転状態にあった2次主循環ポンプポニーモータA, Bが自動停止し、Aループの冷却運転が停止状態となり、保安規定第41条第1項で定められている運転上の制限『原子炉の状態が低温停止かつ崩壊熱が原子炉の放散熱*1以下において、除熱機器を持つ系統設備を1系統以上が動作可能であること』を逸脱した。
 しかし、崩壊熱が放散熱以下であるため2次主循環ポンプポニーモータ停止による影響はなかった。

- 4月1日
 13:41 送電線の落雷による瞬時電圧低下発生
 2次主循環ポンプポニーモータA, B自動停止 (ポニーモータCは停止中)
 運転上の制限を逸脱
- 13:52 2次主循環ポンプポニーモータA手動起動
 運転上の制限内に復帰
- 13:55 ポニーモータB手動起動
- 4月2日
 8:09 補助冷却設備を運転状態に変更

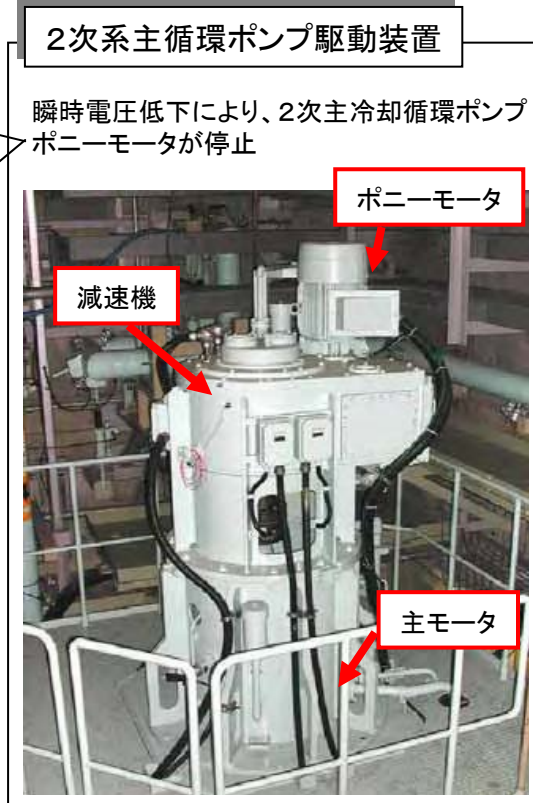
2次主循環ポンプポニーモータの起動回路

瞬時電圧低下発生時の状態
