## 県内原子力発電所の最近の異常事象について

平成 20 年 10 月 13 日

福井県安全環境部原子力安全対策課

# 平成20年度安全協定に基づく異常事象報告一覧

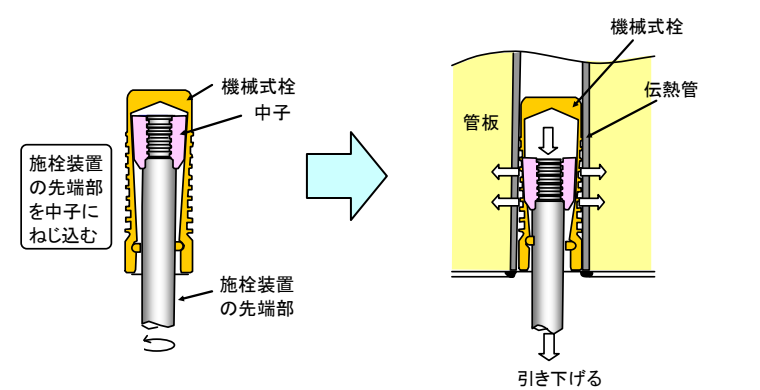
状況図

第18回定期検査中、3台ある蒸気発生器(SG)の伝熱管全数\*について渦流探傷検査(ECT)を実施した結果、C-SGの伝熱管1本の高温側管板部に、有意な欠陥信号が認められた。なお、A、B-SGの伝熱管については、有意な欠陥信号は認められなかった。

→ 引張り残留応力と運転時の内圧が相まって応力腐食割れが発生したものと推定

- ①SG製作時に当該伝熱管を管板部で拡管する際、管内面で引張り残留応力が発生
- ②運転時の内圧と相まって、伝熱管内面から応力腐食割れが発生
- ③応力腐食割れが徐々に進展し、今回検出された

○高温側および低温側管板部で閉止栓(機械式栓)を施工し、使用しない。

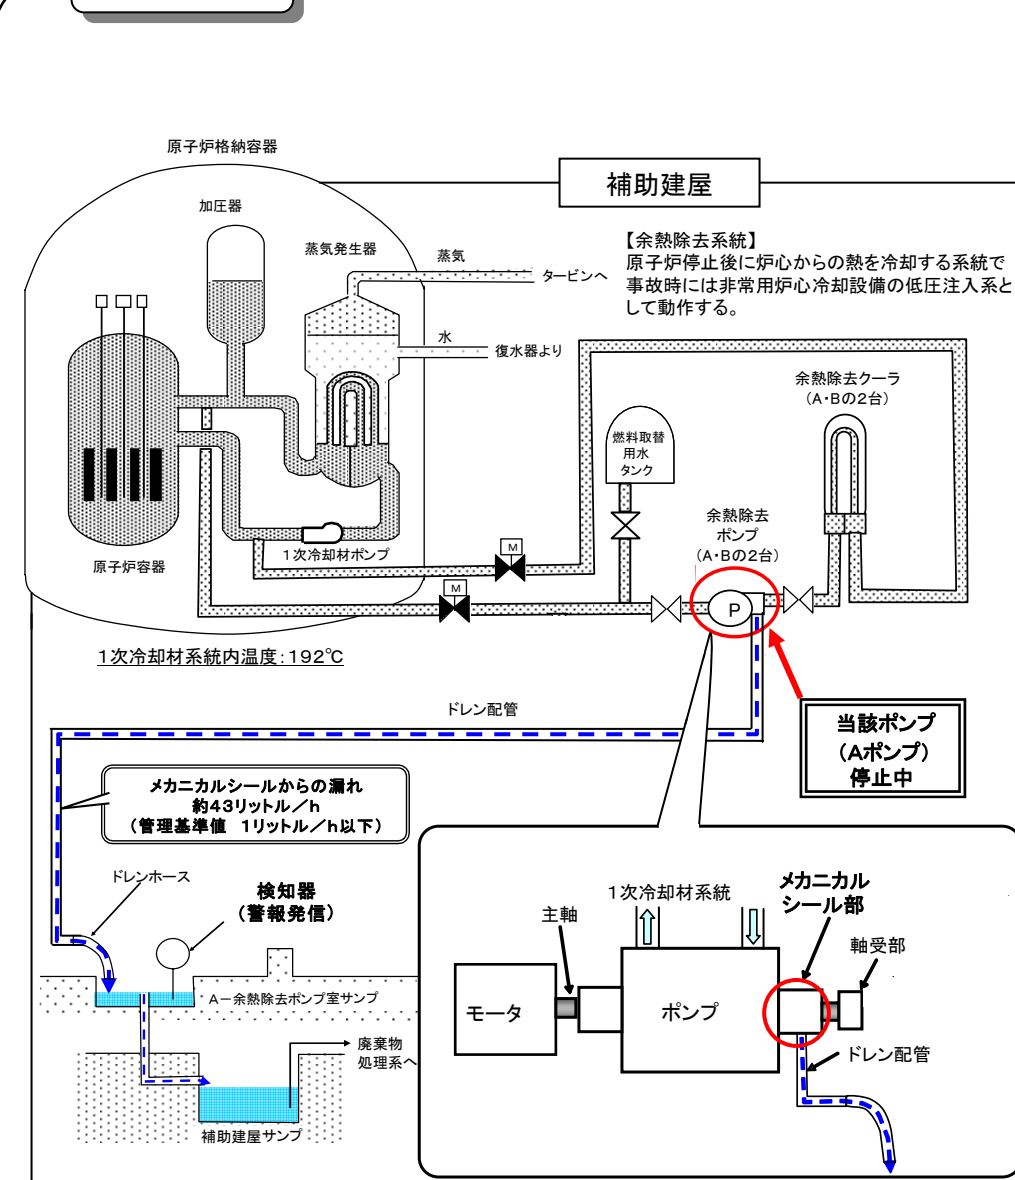
## 状況図

第24回定期検査における原子炉起動準備中の平成20年7月21日11時29分、A-余熱除去ポンプ室のサンプ(水溜め)水位の上昇を示す警報が発信した。直ちに現場を確認したところ、停止中のA-余熱除去ポンプ軸封部(メカニカルシール)から、配管を介してサンプに回収されているドレン水の量が、運転時の管理基準値※を超えて漏れ出ていることが確認された。

※:管理基準値は1リットル/時以下であり、今回の漏れは約43リットル/時程度であった。

○回転リングに対して固定リングの押しつける力が全周にわたって均一でなかったことから、ポンプ運転時において固定リング表面の摩耗量に差が生じる状態となり、ポンプ停止後の温度変化等の影響で、押しつけ力の弱いところで漏えいに至ったものと推定された。

○ベローズの押しつけ力が均一になるよう、固定リング背面の水平面が全周にわたって確保されていることを確認した新しい軸封部に取り替えた。  
○今後は、回転・固定リングタイプの軸封部を取り替える際には、固定リング背面が全周にわたって水平であることを確認する。

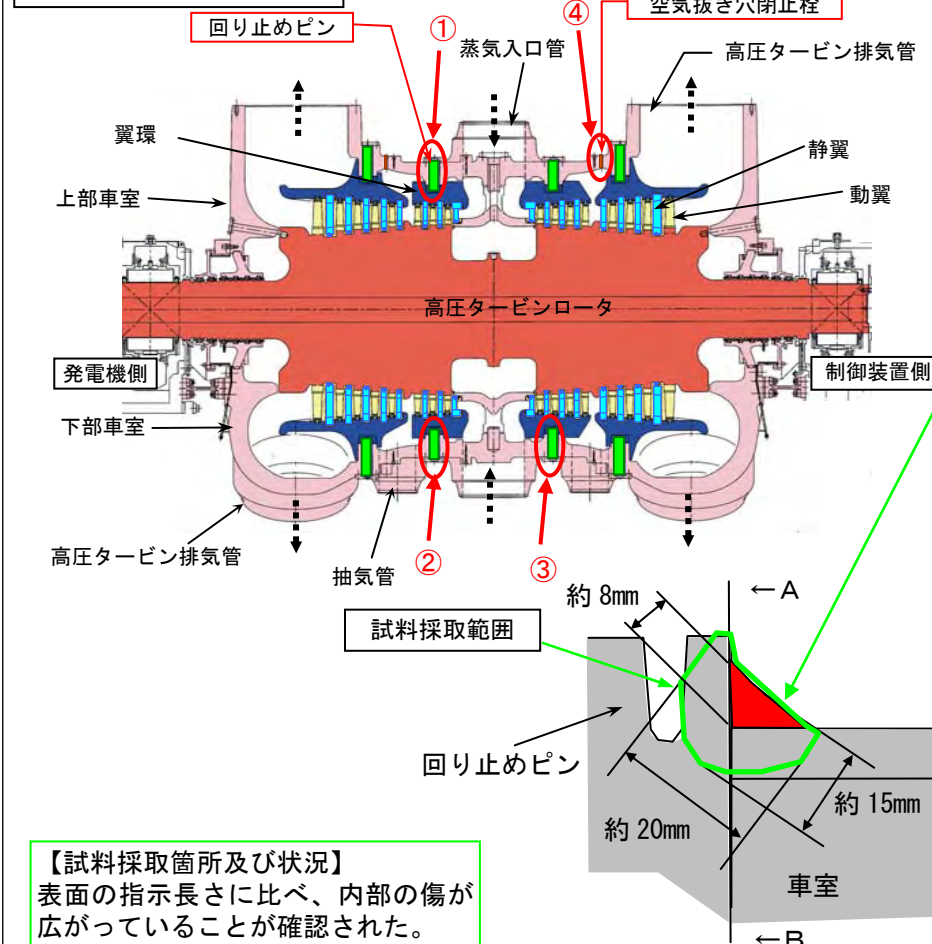
### 高圧タービン断面図

- ・ 高圧タービン上部車室の保温材を取り外し点検したところ、回り止めピン（蒸気の流れにより静翼が回転するのを防ぐために設置されているピン）1本において、ピンを高圧タービン車室に取り付けているすみ肉溶接部に目視で2箇所の傷が認められ、この部分でタービン車室内（真空状態）に空気の吸い込みが確認されたことから貫通しているものと判断された。
- ・ 下部車室についても保温材を取り外し点検したところ、回り止めピン2本で蒸気漏れ跡が確認された。
- ・ これら3本のピンのすみ肉溶接部について、浸透探傷試験（PT）を実施したところ、上部車室のピンでは、2箇所の指示が、また、下部車室では、1本で1箇所、もう1本で2箇所の指示が確認された。
- ・ 高圧タービンは、今定期検査で新しいものに取り替えていることから、高圧タービン車室の溶接部で蒸気漏れにつながる箇所について、浸透探傷試験を行っており、これまでのところ、上部車室の空気抜き穴の閉止栓※（1本）のすみ肉溶接部で、2箇所の指示が確認された。

これまでに行った破面の目視観察で、傷の形状は溶接部表面に比べ内部で広がっていることが確認された。

【試料採取箇所及び状況】  
表面の指示長さに比べ、内部の傷が広がっていることが確認された。

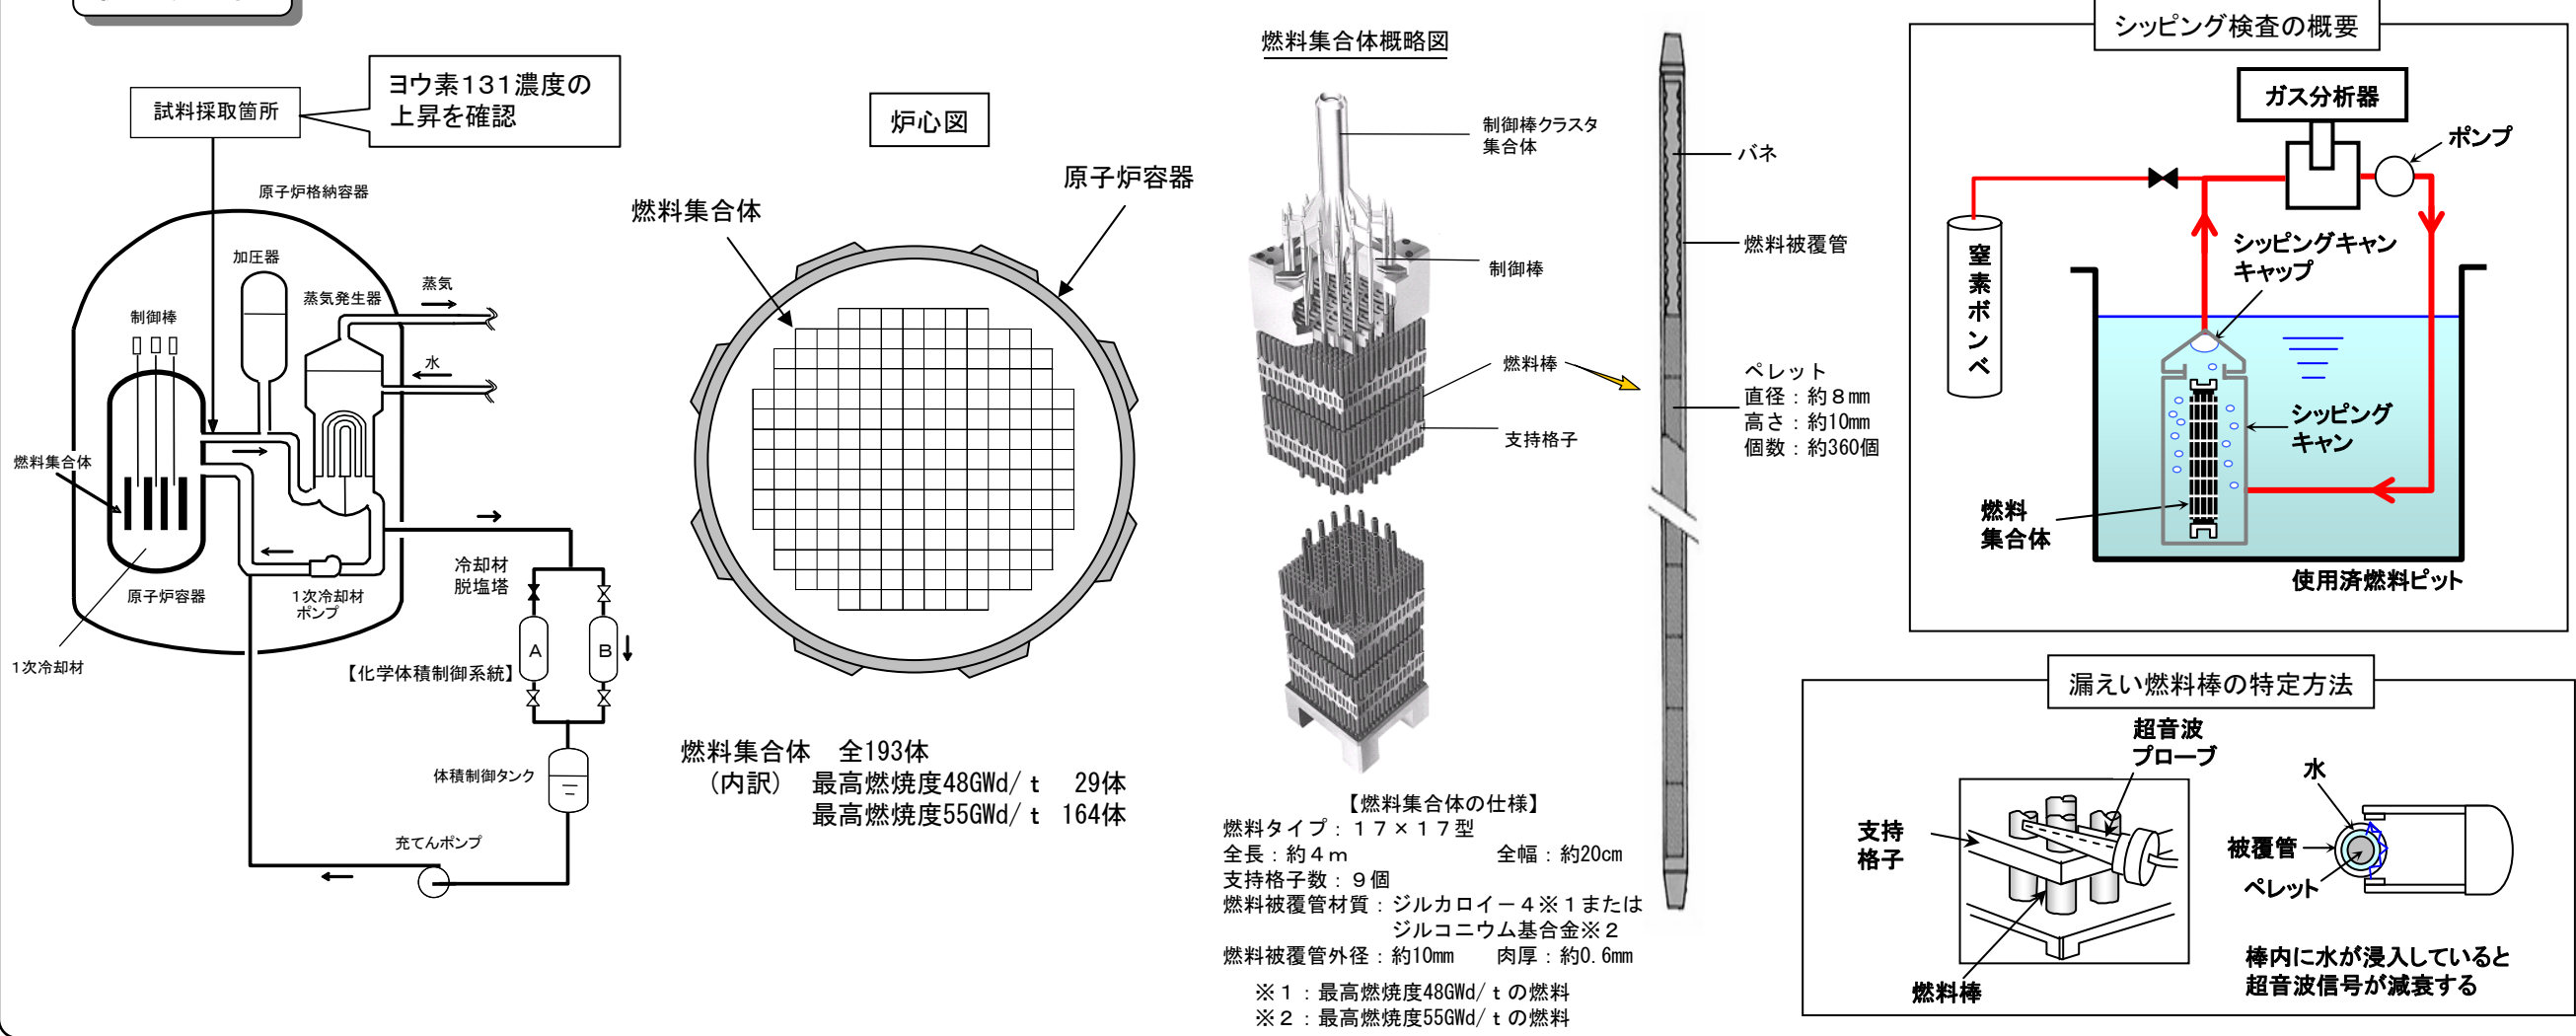
状況図

定格熱出力一定運転中の平成20年8月6日、定例(3回/週)の1次冷却材中のヨウ素131濃度測定を行った結果、前回の測定値(約0.6Bq/cm<sup>3</sup>)を若干上回る値(約0.8Bq/cm<sup>3</sup>)を確認した。このため、翌7日に、化学体積制御系統にある冷却材脱塩塔を切り替えたところ、ヨウ素131濃度は低下した。

その後、8月18日の定例測定でヨウ素131濃度の上昇が認められ、翌19日の測定でもヨウ素131濃度の上昇(約1.1Bq/cm<sup>3</sup>)が認められたことから、燃料集合体に漏えい※1が発生した疑いがあるものと判断した。

現在実施中の定期検査において、炉心に装荷されていた燃料集合体の全数(193体)について、 SHIPPING 検査※2 を実施し、漏えいが確認された燃料集合体については漏えい燃料棒を特定して外観点検を実施する予定である。

なお、漏えいが確認された燃料集合体について、今後、使用しない。  
この事象による、環境への放射能の影響はなかった。

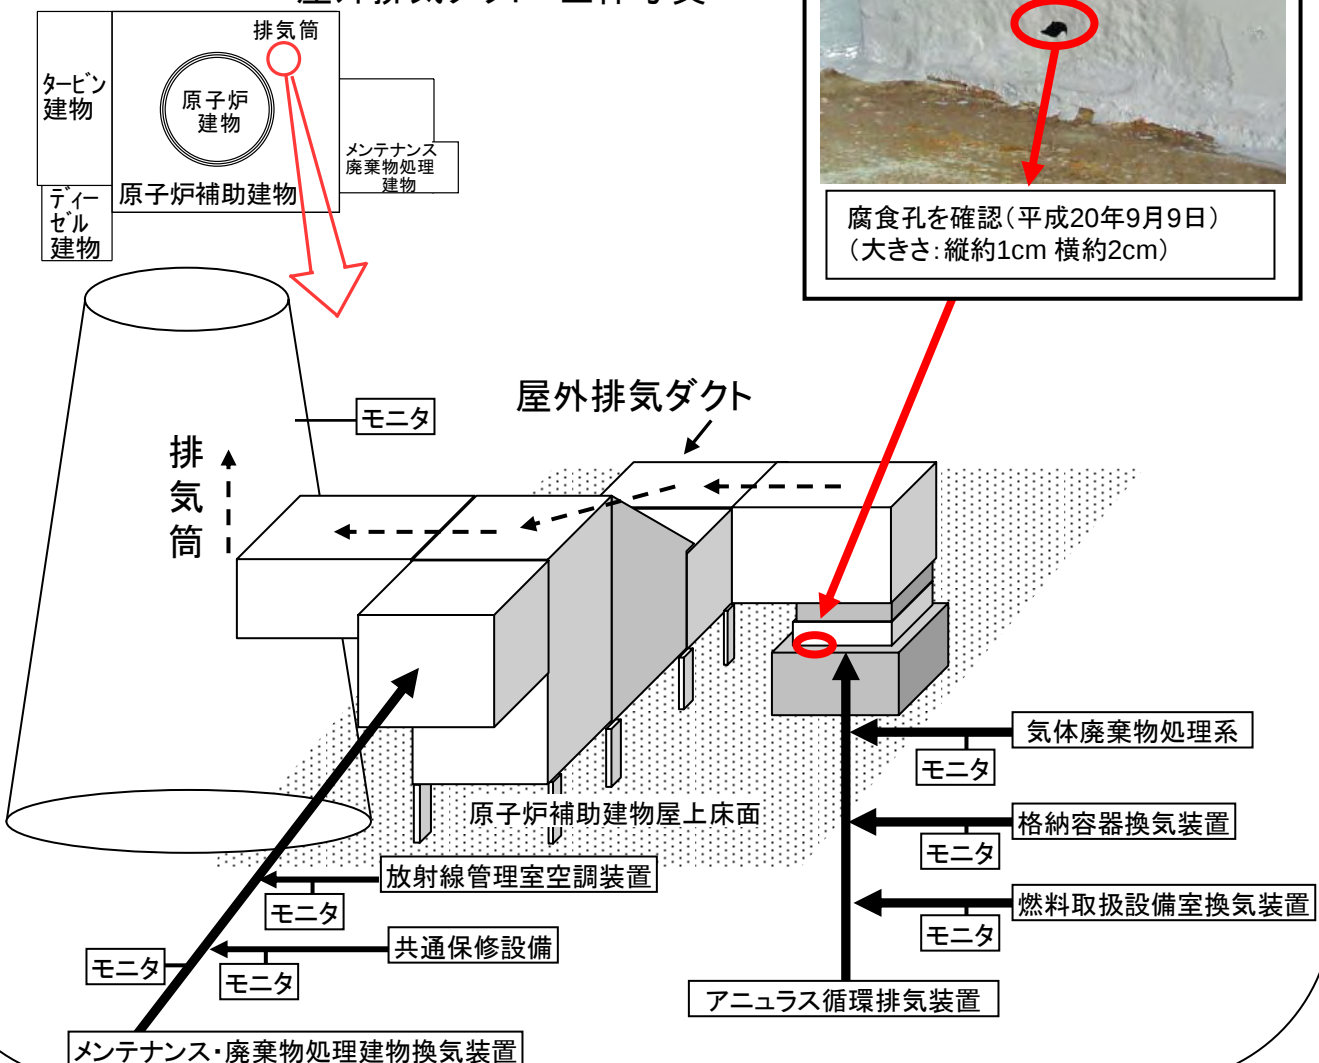
屋外排気ダクト 全体写真

平成20年9月9日、原子炉補助建物の屋上に設置している屋外排気ダクトの計画的な補修のため、鋼板塗装などの作業を行っていたところ、当該屋外排気ダクト※に腐食孔(縦約1cm、横約2cm)があることを確認した。  
このため、アルミ材の補修テープにより屋外排気ダクトの腐食孔を塞ぐ応急処置を行った。  
なお、本事象による周辺環境への影響はない。

- ① ダクト腐食孔等を切り出したサンプル※調査の結果、外面から減肉しており、減肉部の表面に塩素及び酸化物が認められた。
- ② 外観点検の結果、切り出した箇所以外には、貫通孔は確認されなかった。
