高速増殖原型炉もんじゅの 状況について

平成21年1月15日

独立行政法人 日本原子力研究開発機構
高速増殖炉研究開発センター

屋外排気ダクトの腐食孔の確認の概要

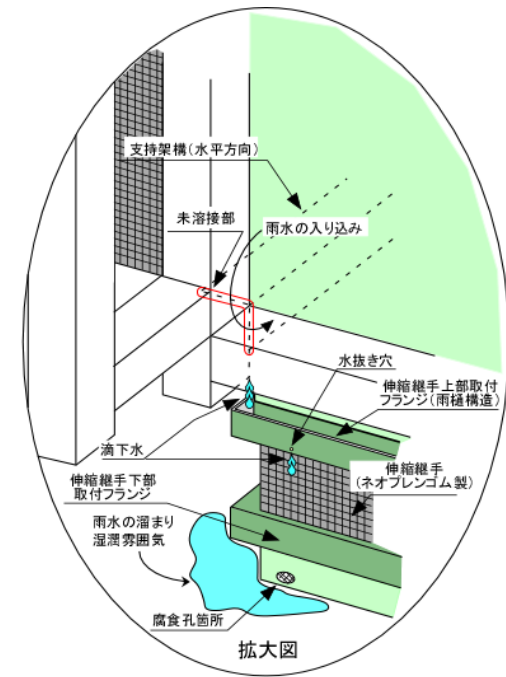
屋外排気ダクト 全体写真

平成20年9月9日、原子炉補助建物の屋上に設置している屋外排気ダクトの補修のため、鋼板塗装などの作業を行っていたところ、当該屋外排気ダクト※1に腐食孔(縦約1cm、横約2cm)があることを確認した。このため、アルミ材の補修テープにより屋外排気ダクトの腐食孔を塞ぐ応急処置を行った。

※1 材質:炭素鋼 板厚:6mm 約2.5m×約2.5mの角ダクト
