# 敦賀発電所の概要

平成21年6月4日

日本原子力発電株式会社

# 敦賀発電所1, 2号機の概要

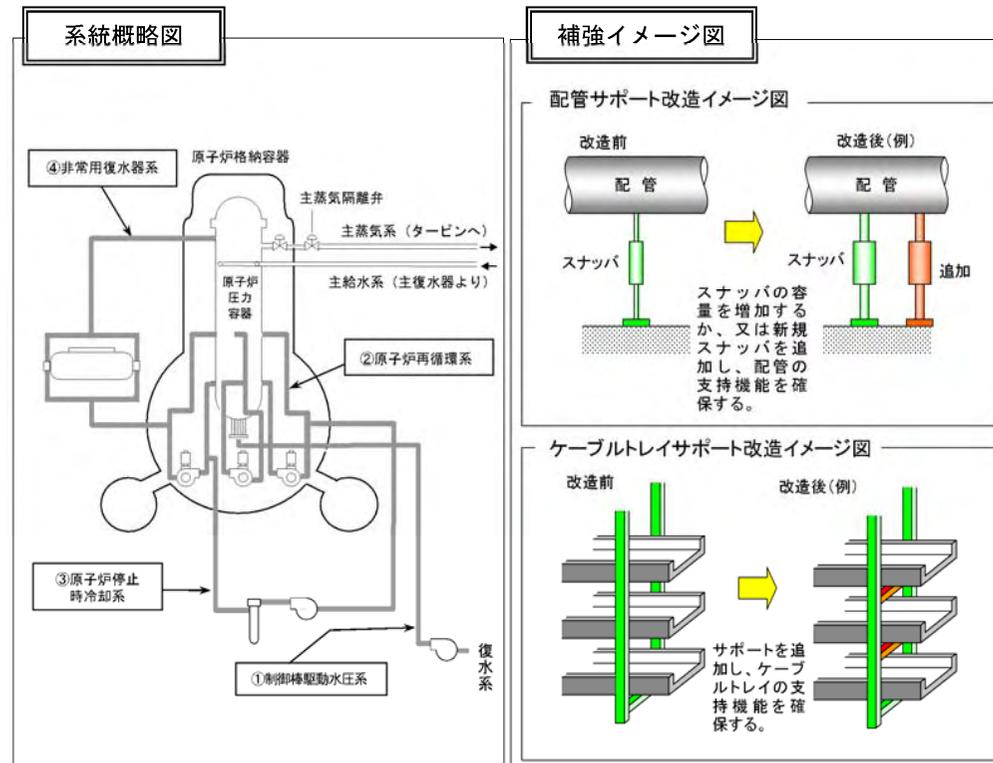
[ケーブルトレイ・電線管のサポート強化]

既設設備の耐震裕度を一層向上させるため、原子炉再循環系等の配管や原子炉保護系等のケーブルトレイ及び電線管のサポートを強化しています。

工事箇所	
系統・設備名称*	補強内容
①制御棒駆動水圧系	配管サポート改造
②原子炉再循環系	配管サポート改造
③原子炉停止時冷却系	配管サポート改造
④非常用復水器系	配管サポート改造
⑤原子炉保護系等ケーブルトレイ及び電線管	ケーブルトレイ及び電線管サポート改造

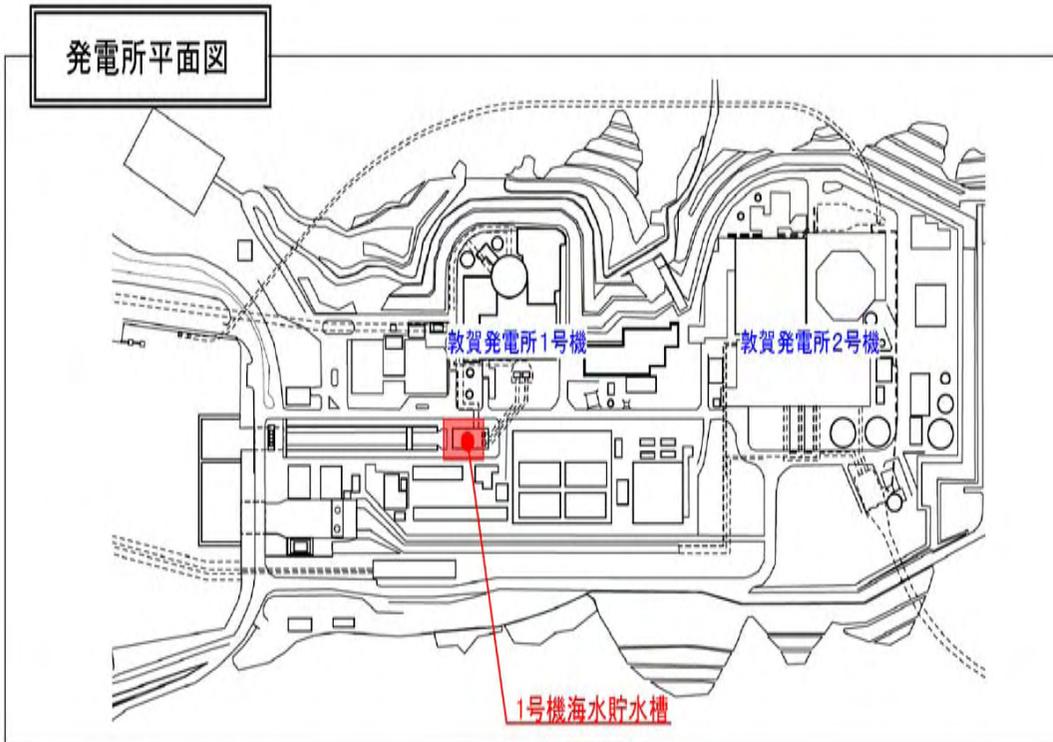
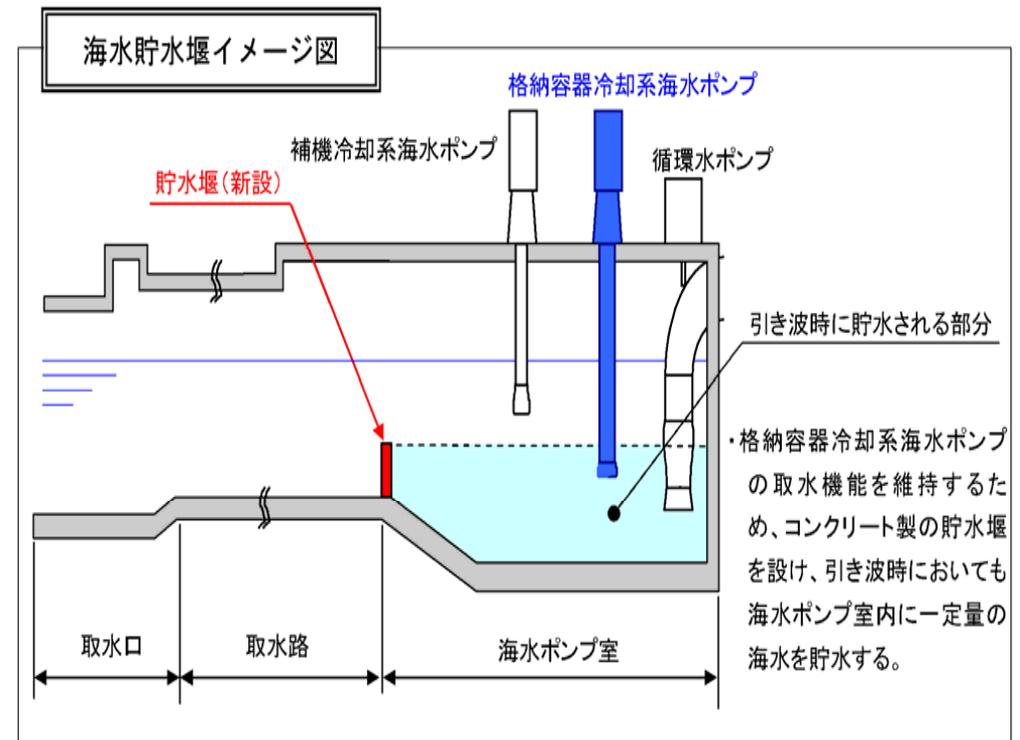
[海水ポンプ室の貯水堰設置]

津波対策として、引き波時における格納容器冷却系海水ポンプの取水機能を維持するため、海水ポンプ室に貯水堰を設置します。

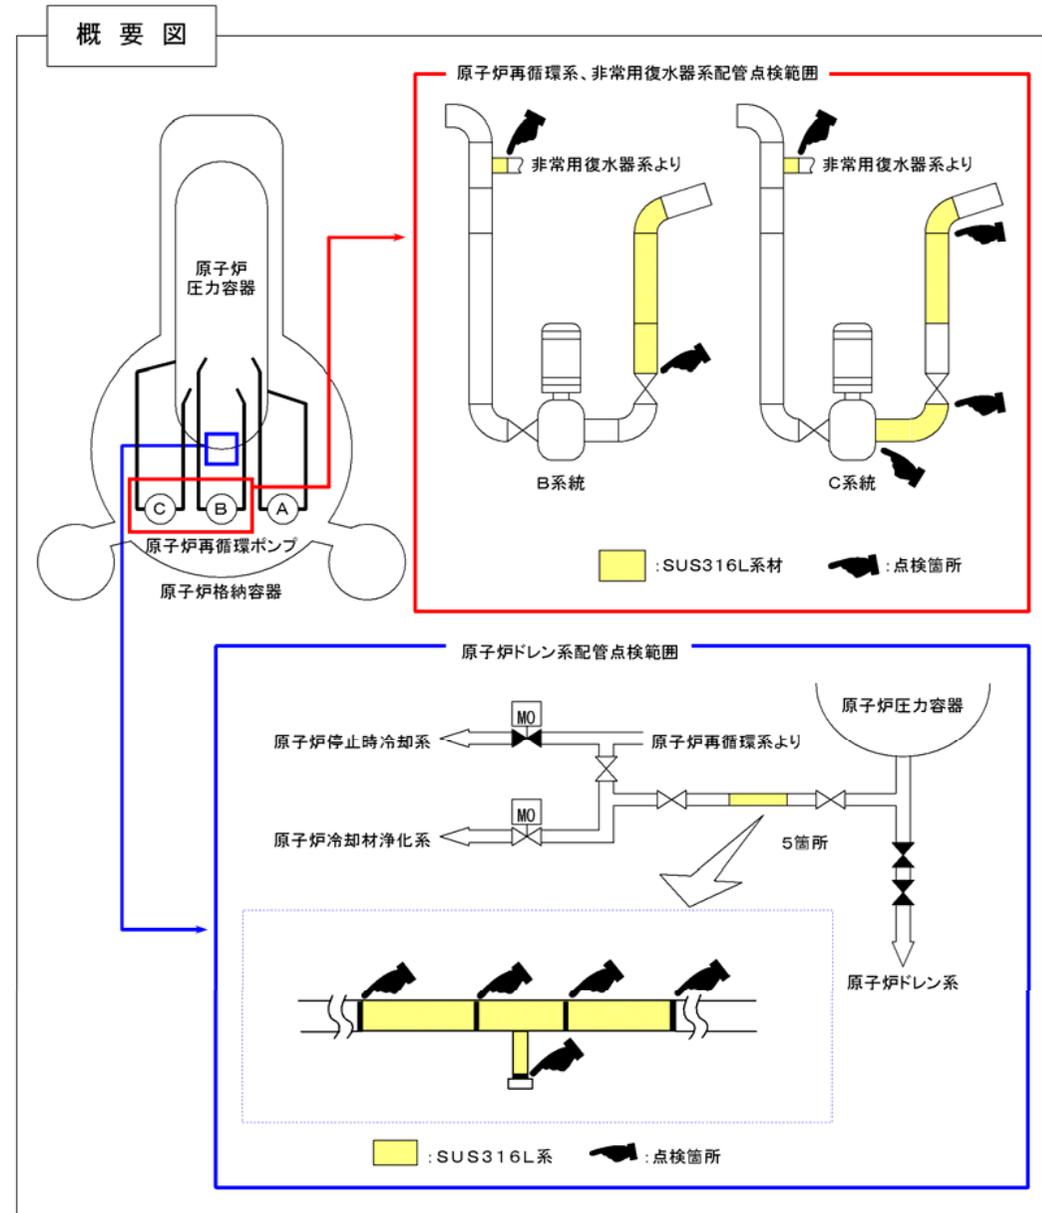
### ①原子炉再循環系配管等点検工事

原子力安全・保安院の指示に基づき、原子炉冷却材圧力バウンダリのうち、SUS316L系(ステンレス)材を用いた原子炉再循環系配管等の溶接継手部全18箇所について第28回および第29回定期検査時に健全性を確認していますが、今定期検査においては、当該溶接継手部11箇所について、超音波探傷検査を実施しています。

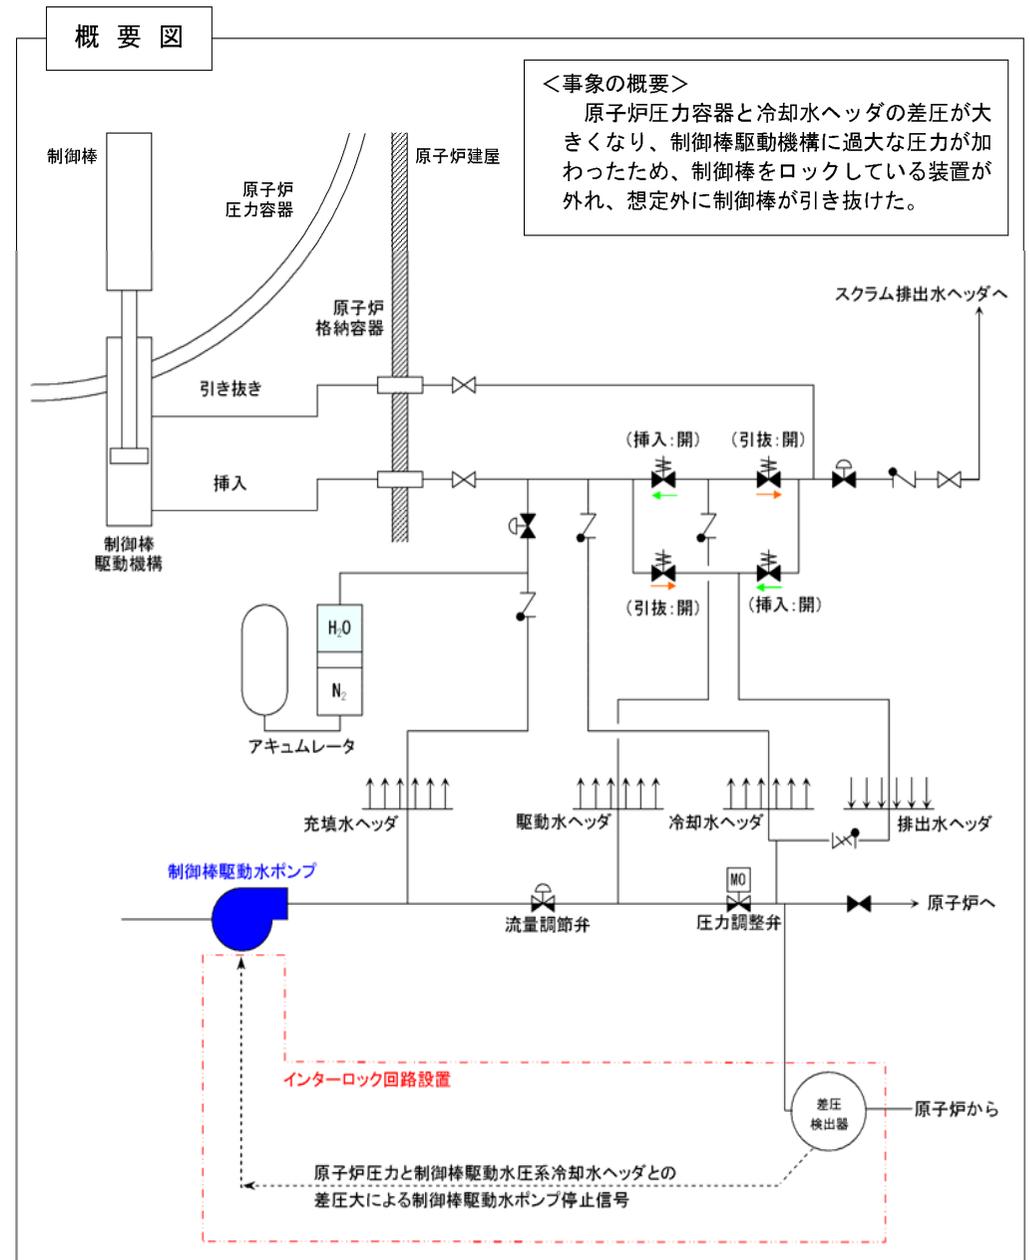
### ②制御棒駆動水圧系インターロック改造工事

国内BWRプラントにおいて、原子炉停止中に発生した制御棒引き抜け事象を踏まえ、更なる安全性向上を図るため、原子炉圧力容器と冷却水ヘッダとの冷却水圧の差が設定値を超えた場合、制御棒駆動水ポンプを自動停止させるインターロックを追加しています。

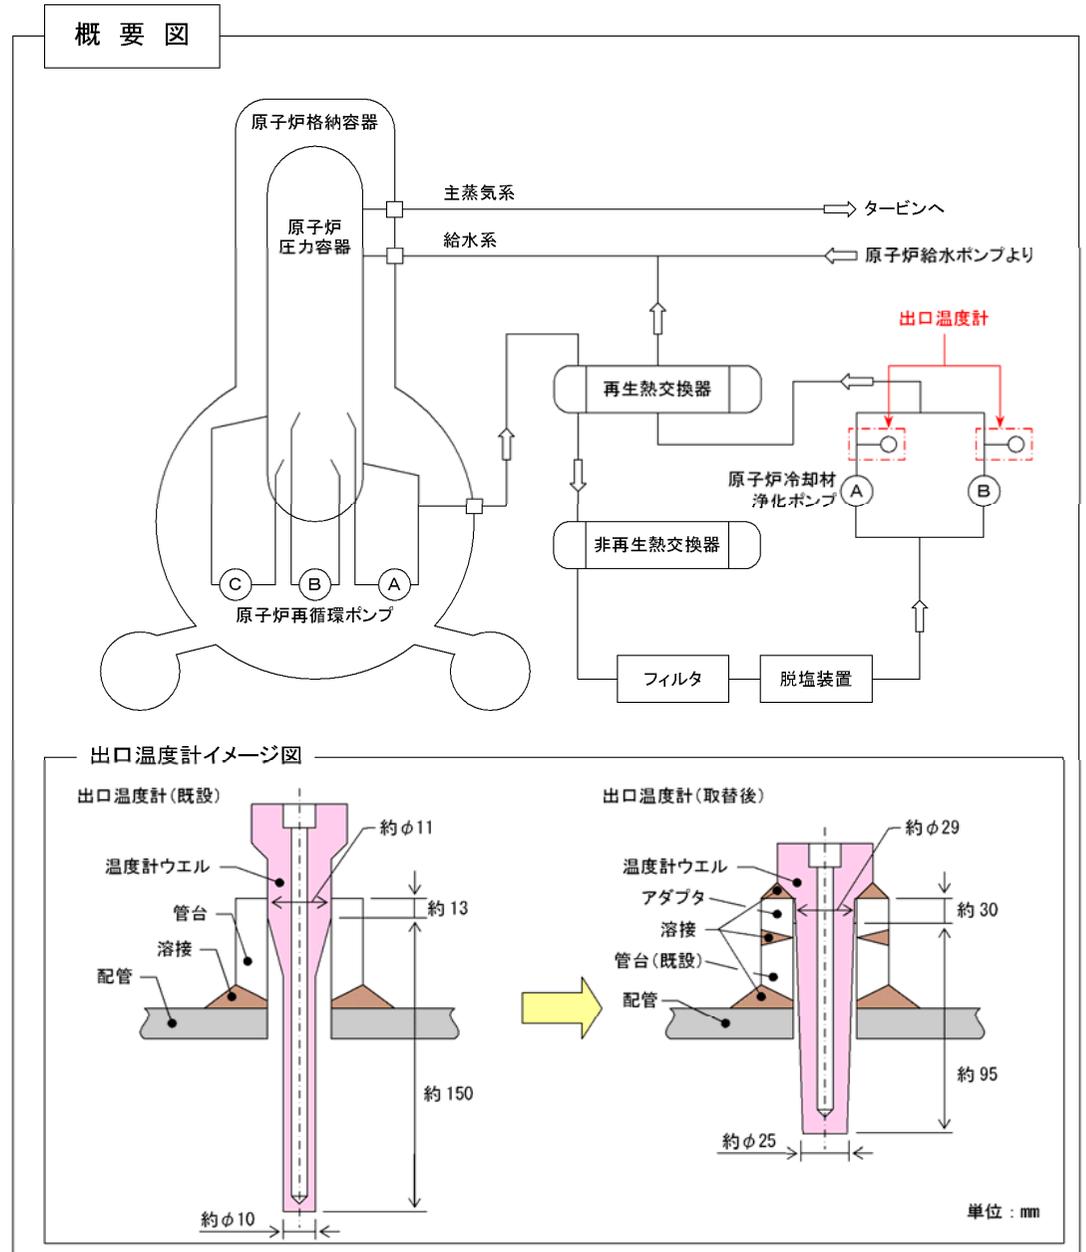
### ③原子炉冷却材浄化ポンプ出口温度計修繕工事

流力振動に関する新しい技術基準に基づき評価を行い、流力振動が発生する可能性があるとして評価された原子炉冷却材浄化ポンプの出口温度計2箇所については、前回定期検査で浸透探傷試験を行い健全性を確認していますが、今定期検査で温度計ウエルを短尺化及び太径化した剛構造のものに取り替えています。

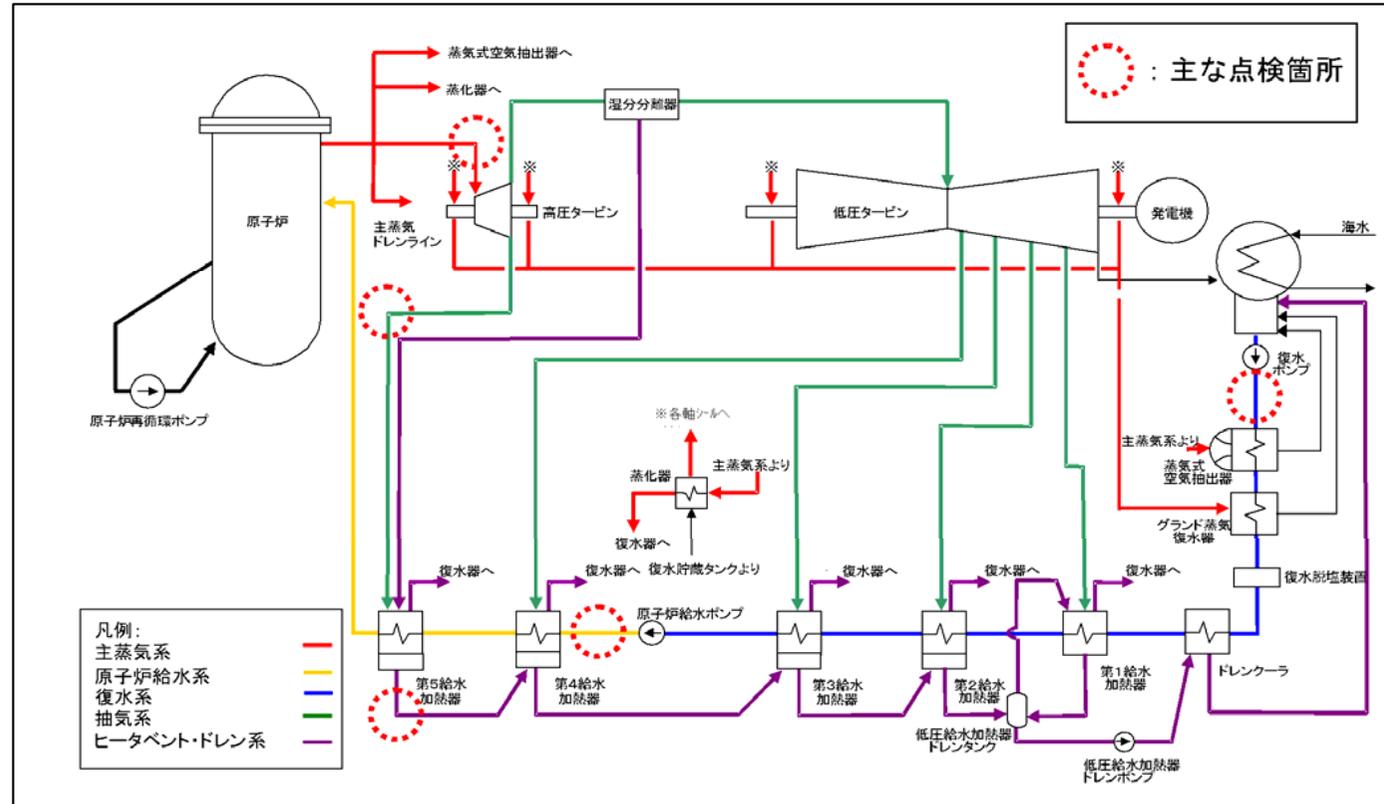
### ④給水系・復水系統等の配管肉厚検査

日本機械学会の配管肉厚管理に関する規格に基づき、当社が定めた配管肉厚管理点検計画に従い、給水・復水系等の配管について超音波探傷検査等により肉厚測定を実施中です。

経済産業省原子力安全・保安院の技術評価が完了した「発電用原子力設備規格 沸騰水型原子力発電所配管減肉管理に関する技術規格（社団法人日本機械学会）」に基づき見直しを行った配管肉厚管理点検計画に従い肉厚測定を実施する。
