敦賀発電所1号機
高経年化技術評価書(40年目)について
(第52回原子力安全専門委員会の補足説明)

平成21年10月30日
日本原子力発電株式会社

敦賀1号機 高経年化技術評価と長期保守管理方針の概要(40年目)

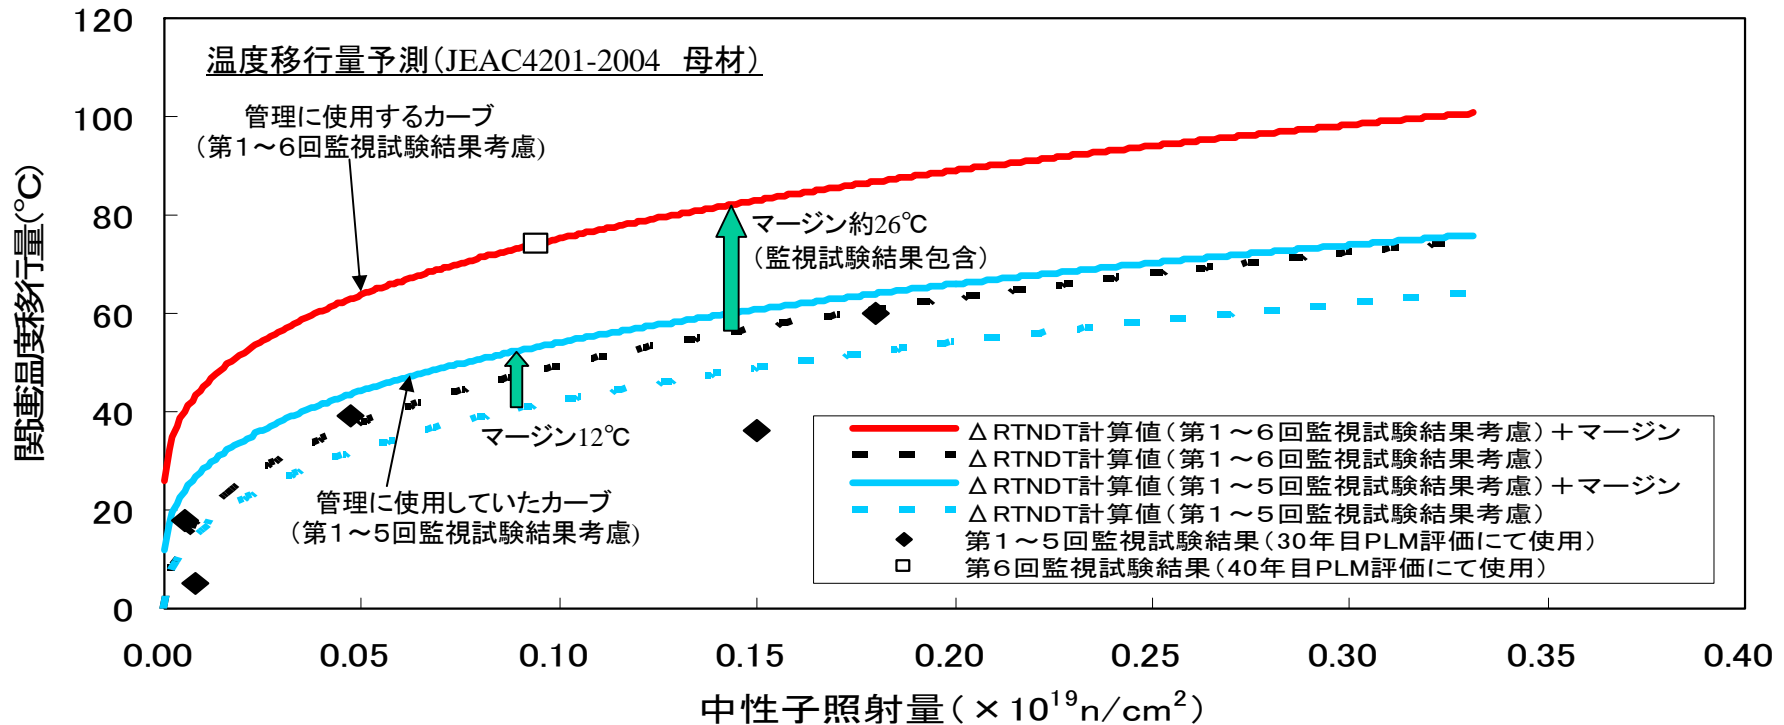
① 監視試験結果に基づき[CF_C]を算出

② 算出した[CF_C]を用いて、中性子照射量を変数とした

$$\Delta RT_{NDT} \text{ 計算値} = [CF_C] \cdot [FF_R]$$

のカーブ(下図点線)を作成する。

③ 監視試験結果を包含するようにマージンを加え、運転管理に使用する ΔRT_{NDT} 予測値のカーブ(下図実線)を作成する。

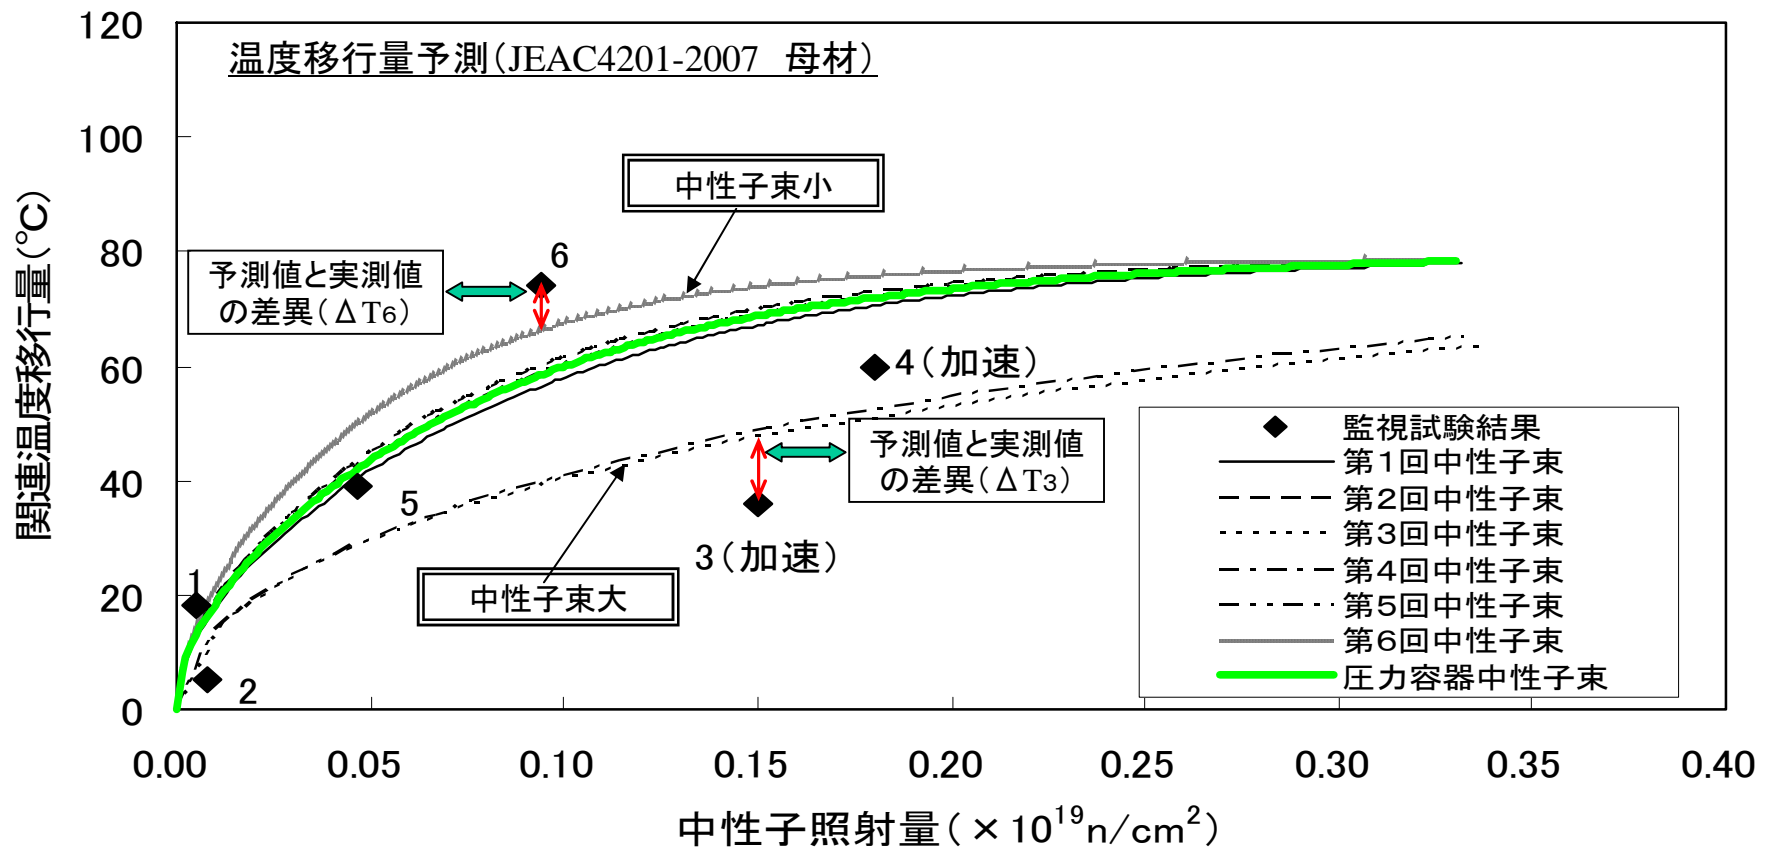
関連温度移行量 (ΔRT_{NDT}) 計算値 (JEAC4201-2007)

- ・2007年版の関連温度移行量の計算値は、中性子照射量の影響に加え、中性子照射速度(中性子束)の影響も考慮。
- ・中性子照射量が同じであっても、中性子束が異なると温度移行量が異なる。各監視試験片の中性子束は異なるため、それぞれの監視試験片が受けた中性子束毎にカーブ(ΔRT_{NDT} 計算値)が存在する。
- ・このため、カーブ(ΔRT_{NDT} 計算値)と監視試験結果(実測値)との差はカーブ毎に見る必要があるが、JEAC4201-2007の評価では、それぞれの ΔT (ΔT_6 など)は小さく、 ΔRT_{NDT} 計算値と実測値はよくあっている。

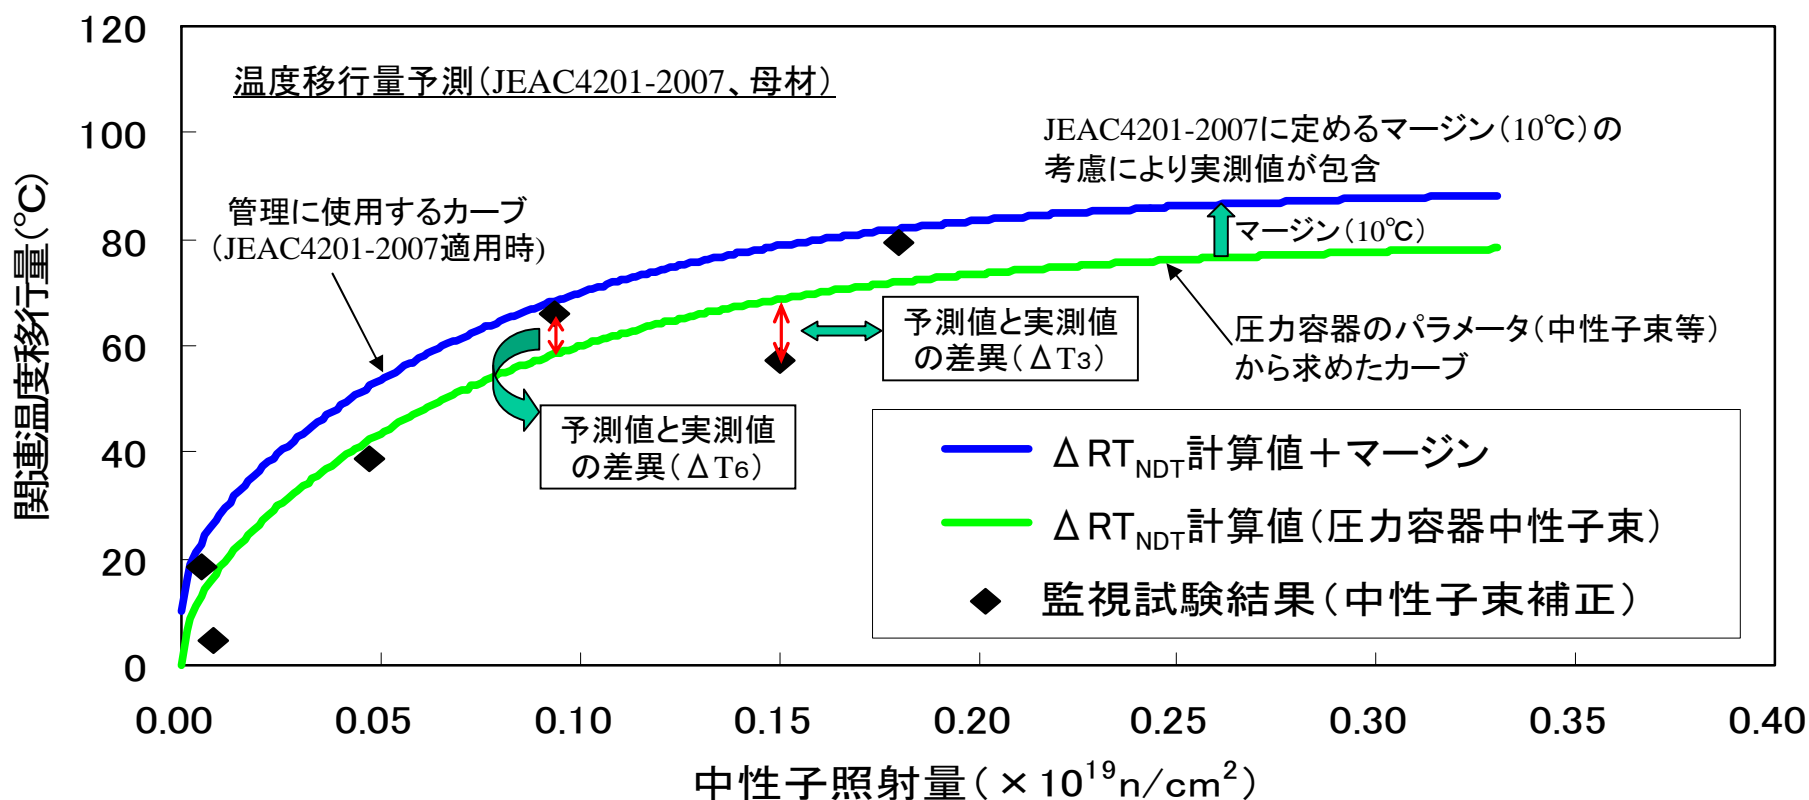
ΔRT_{NDT} 計算値と予測値について (JEAC4201-2007)

- ・ 压力容器温度移行量 (ΔRT_{NDT} 計算値: 下図緑線) は、压力容器の受ける中性子束を用いて評価。
- ・ ΔRT_{NDT} 計算値 (下図緑線) に、前ページの ΔT (ΔT_6 など) を加えて監視試験結果をプロットする。
(压力容器中性子束を用いた予測と実測の比較をするため)
- ・ ΔRT_{NDT} 予測値 (管理に使用するカーブ) は、監視試験結果によく合う ΔRT_{NDT} 計算値にマージン 10°C を加えて算出。
監視試験結果を包含しない場合、包含するようマージンを設定する。

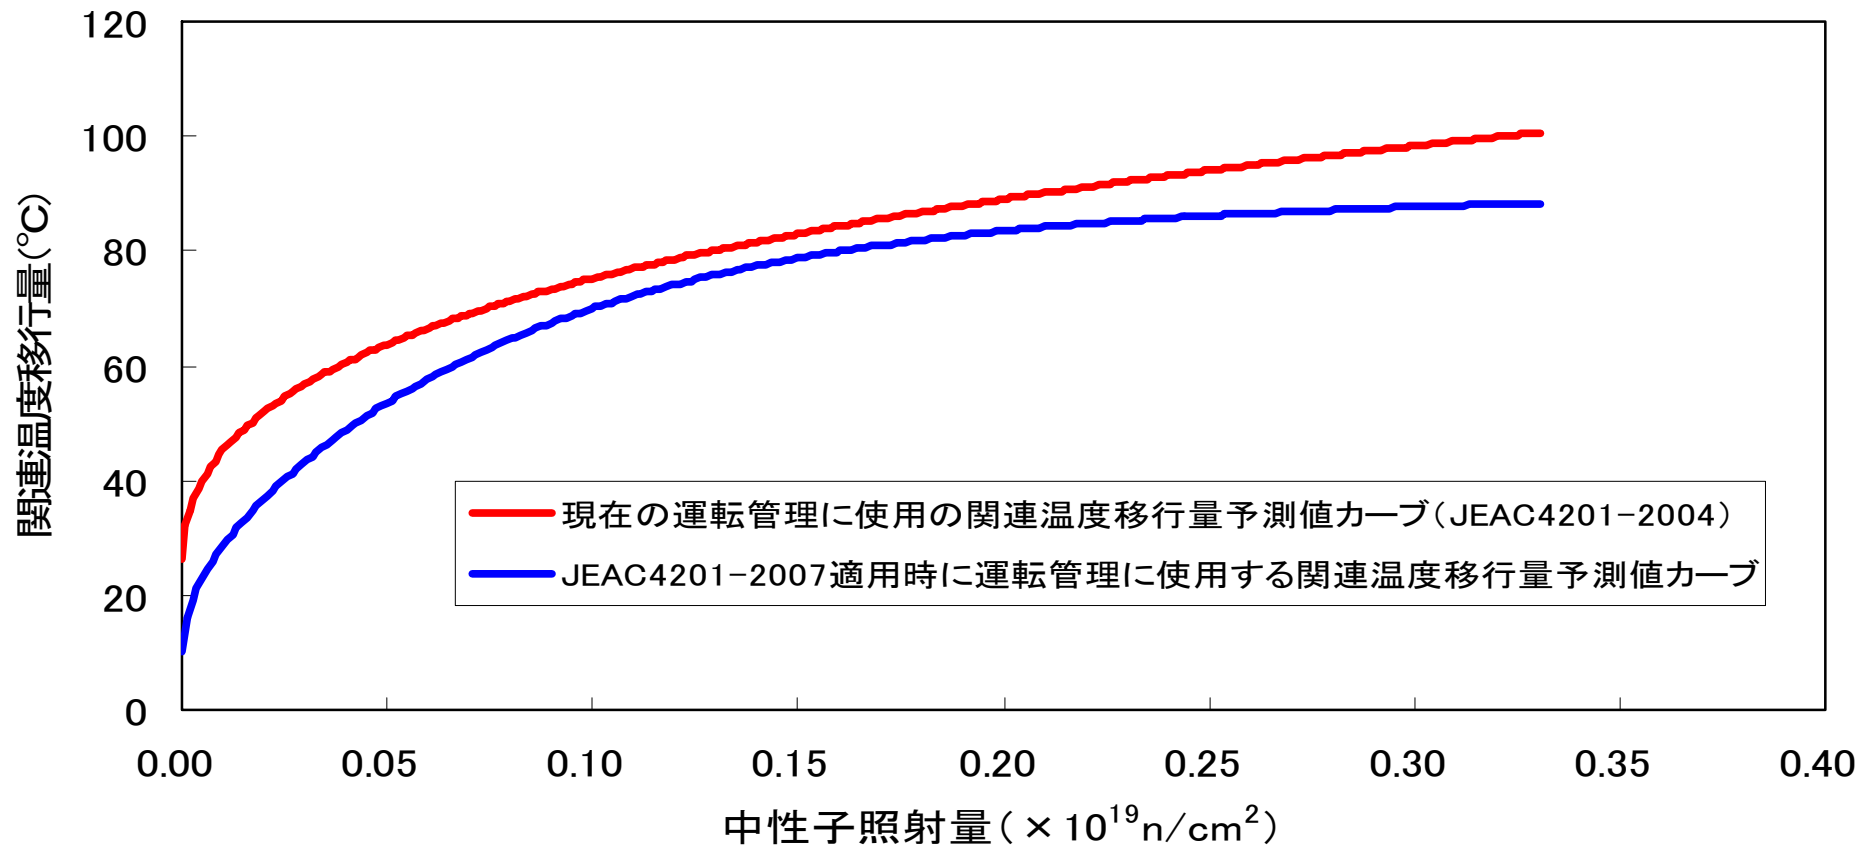
運転管理に使用する ΔRT_{NDT} 予測値の比較 (JEAC4201-2004と2007の比較)

- ・中性子束の影響の考慮など、最新知見を反映したJEAC4201-2007に基づく関連温度移行量の計算値は、監視試験結果とよく合っており、適切に脆化予測が可能。
- ・現行管理に使用しているJEAC4201-2004に基づく関連温度移行量の予測値は、敦賀1号の場合、JEAC4201-2007の場合より関連温度移行量の予測値が大きい。
- ・よって、現行の関連温度移行量の予測は、保守性を有しており問題はない。

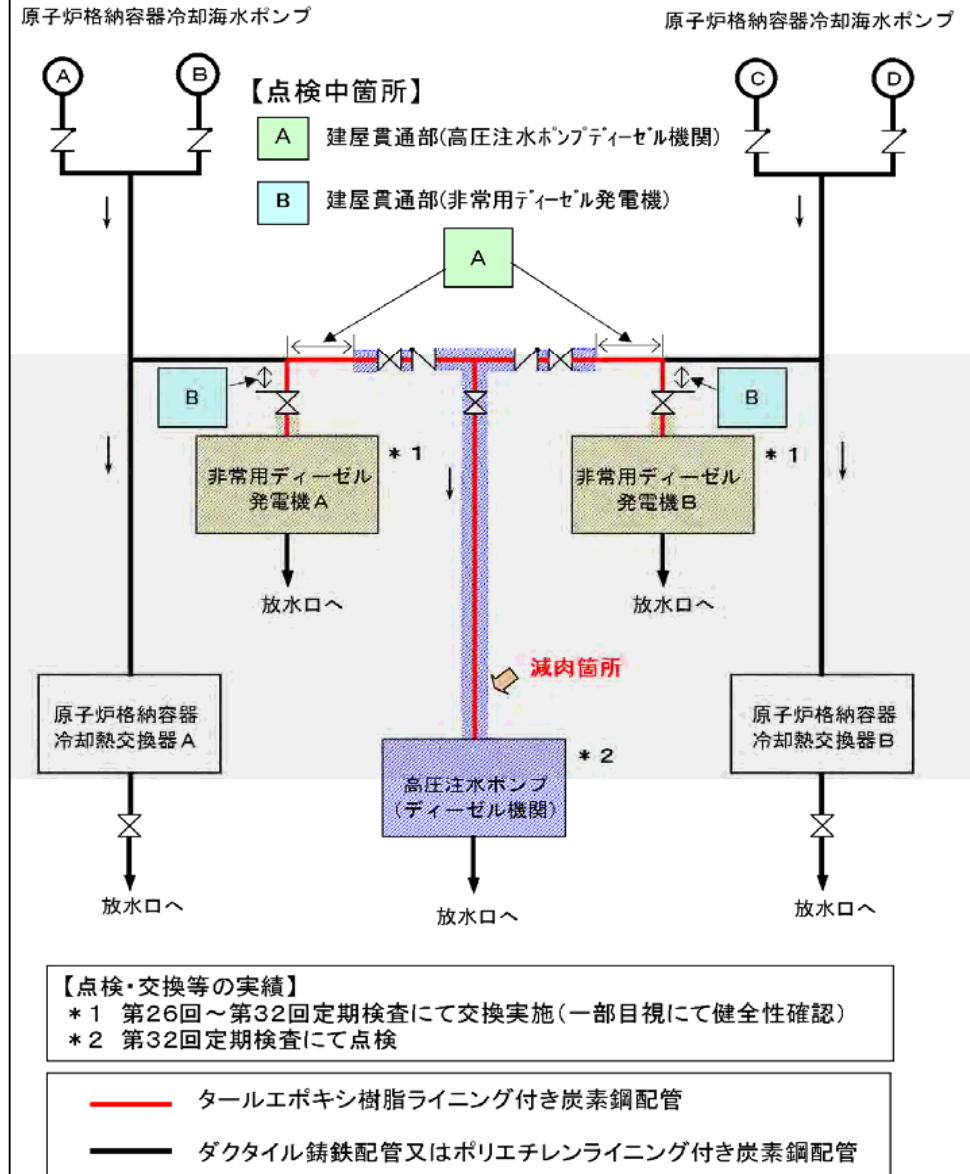
原子炉格納容器冷却海水配管の点検状況

高圧注水系ディーゼル冷却用海水配管の減肉について

第32回定期検査中、長期保守管理方針を踏まえ海水配管の点検を行っていたところ、タービン建屋1階の高圧注水系ディーゼル室において同ディーゼル機関冷却器入口海水配管※の肉厚測定を実施した結果、必要最小厚さ(3.4mm)を満足しない部位が1箇所が確認されました。なお、当該部以外には、必要最小厚さを下回っている箇所は確認されませんでした。
