敦賀1号機 蒸気乾燥器(ドライヤ)点検結果および 高圧注水系ディーゼル冷却用海水配管の減肉について

平成21年11月17日
原子力安全対策課

蒸気乾燥器の点検結果について

高圧注水系ディーゼル冷却用海水配管の減肉について

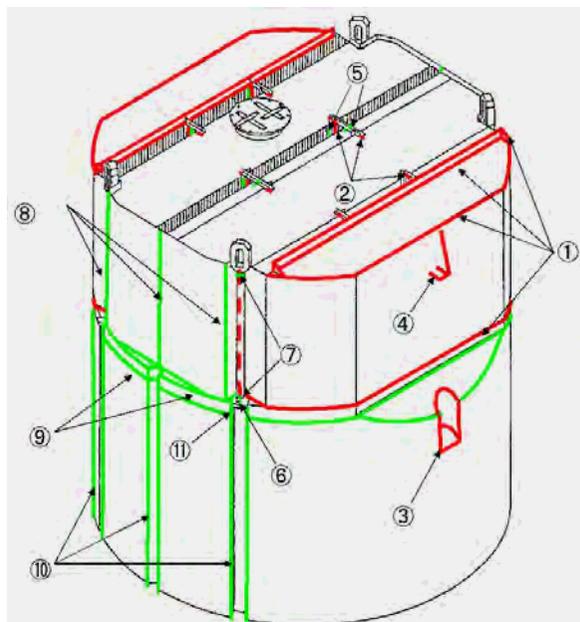
ドライヤ点検範囲

・敦賀1号機においては、構造・機能上重要な溶接部及びその近傍に、ひび等は確認されなかった。
 ・構造・機能上重要な溶接部等には該当しないジャッキングボルト、リフティングロッド、ドライヤユニットサイドプレートについては、海外プラントにおいてもひびが確認されているが、継続運転されている。
