関西電力(株)高浜発電所第3号機の  
輸入燃料体検査について  
(外観確認検査結果等について)

平成22年10月6日  
経済産業省  
原子力安全・保安院

## 5. MOX輸入燃料体の外観確認検査について

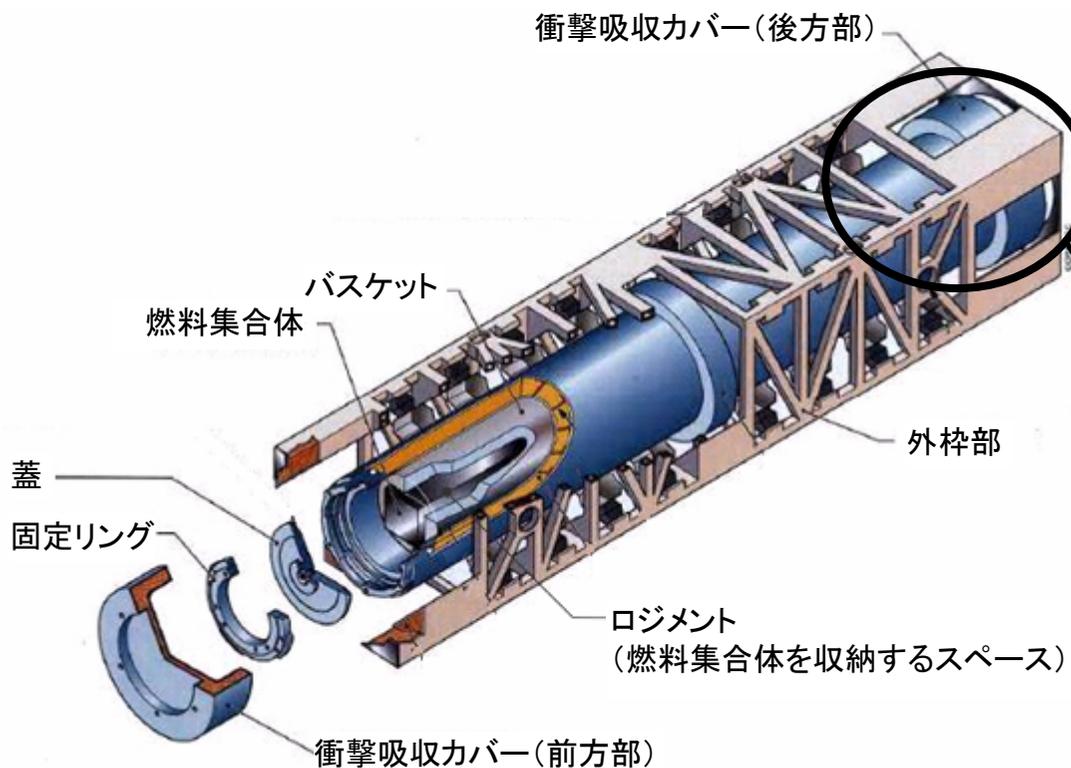
【陸上輸送容器(1体収納)】

仏国メロックス工場で製造したMOX燃料を陸上輸送後、海上輸送用の容器に詰め替える作業を行っていたところ、平成21年11月19日、陸上輸送容器1基の底部に、複数の異物（木くず、プラスチックの破片）があることが確認された。

木くず：輸送容器のバスケットを一時的に倉庫に保管していた際、床面の木くずが混入  
プラスチックの破片：バスケットのメンテナンスを行っていた際、メンテナンス器具の保護材（プラスチック製）の破片が混入した。
