高浜3号機の高経年化技術評価書の概要 (30年目評価)

平成26年1月28日
関西電力株式会社

高浜3号機30年目の高経年化技術評価書の概要

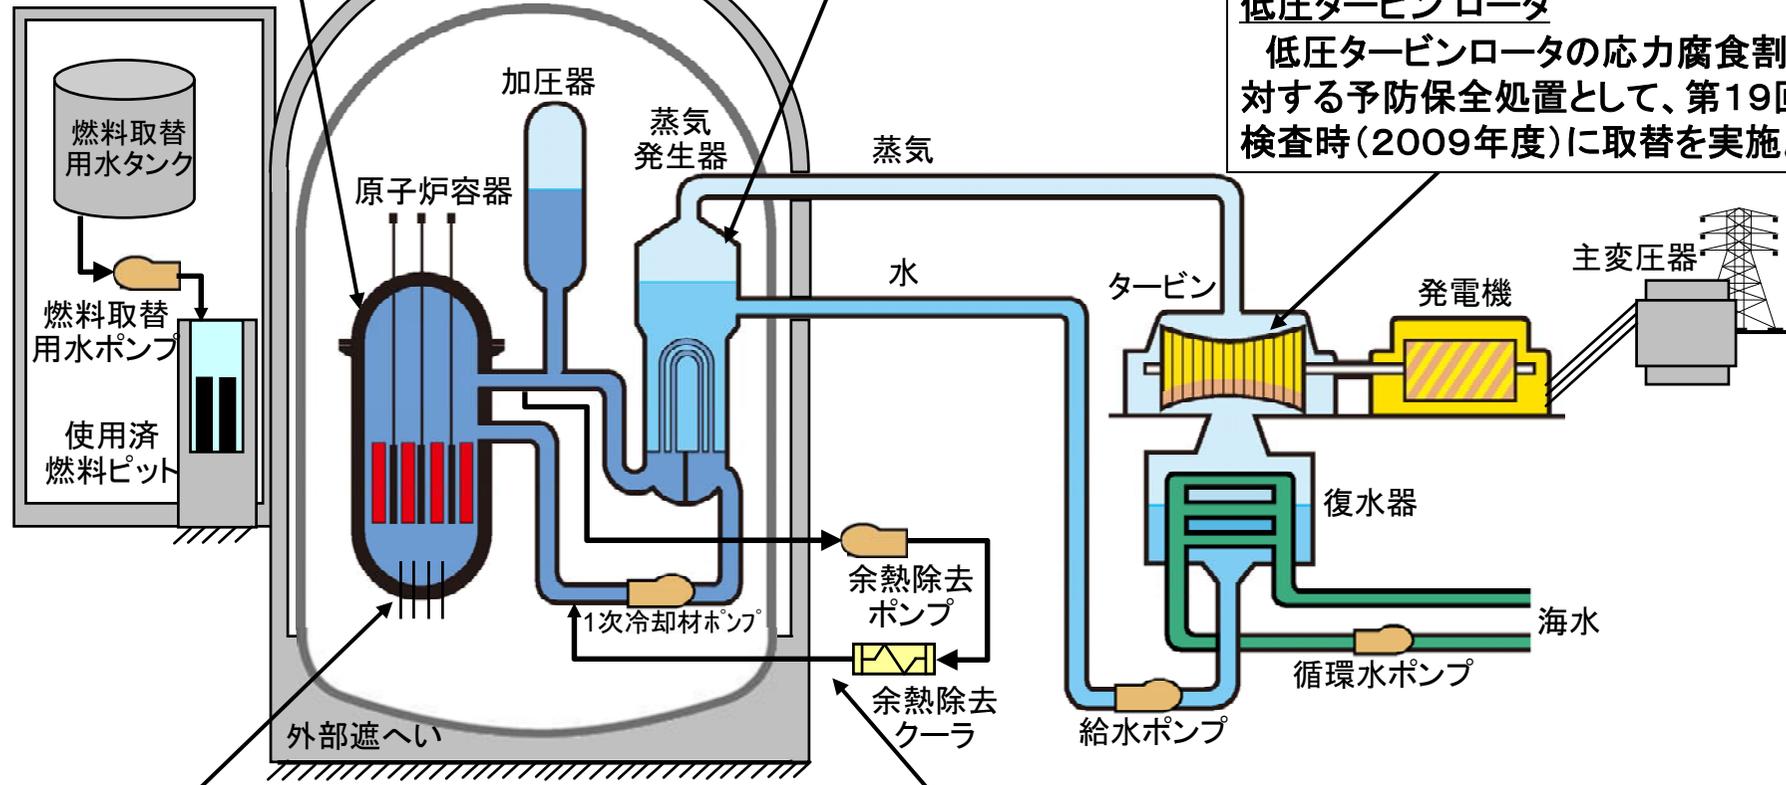
原子炉容器 上蓋

上蓋用管台の応力腐食割れに対する予防保全処置として、第18回定期検査時(2007年度～2008年度)に取替を実施。

蒸気発生器 伝熱管

伝熱管は600系NI基合金を使用しており、応力腐食割れ対策として、引っ張り残留応力を低減するために第13回定期検査時(2001年度)にショットピーニングを実施。

低圧タービン ロータ

低圧タービンロータの応力腐食割れに対する予防保全処置として、第19回定期検査時(2009年度)に取替を実施。

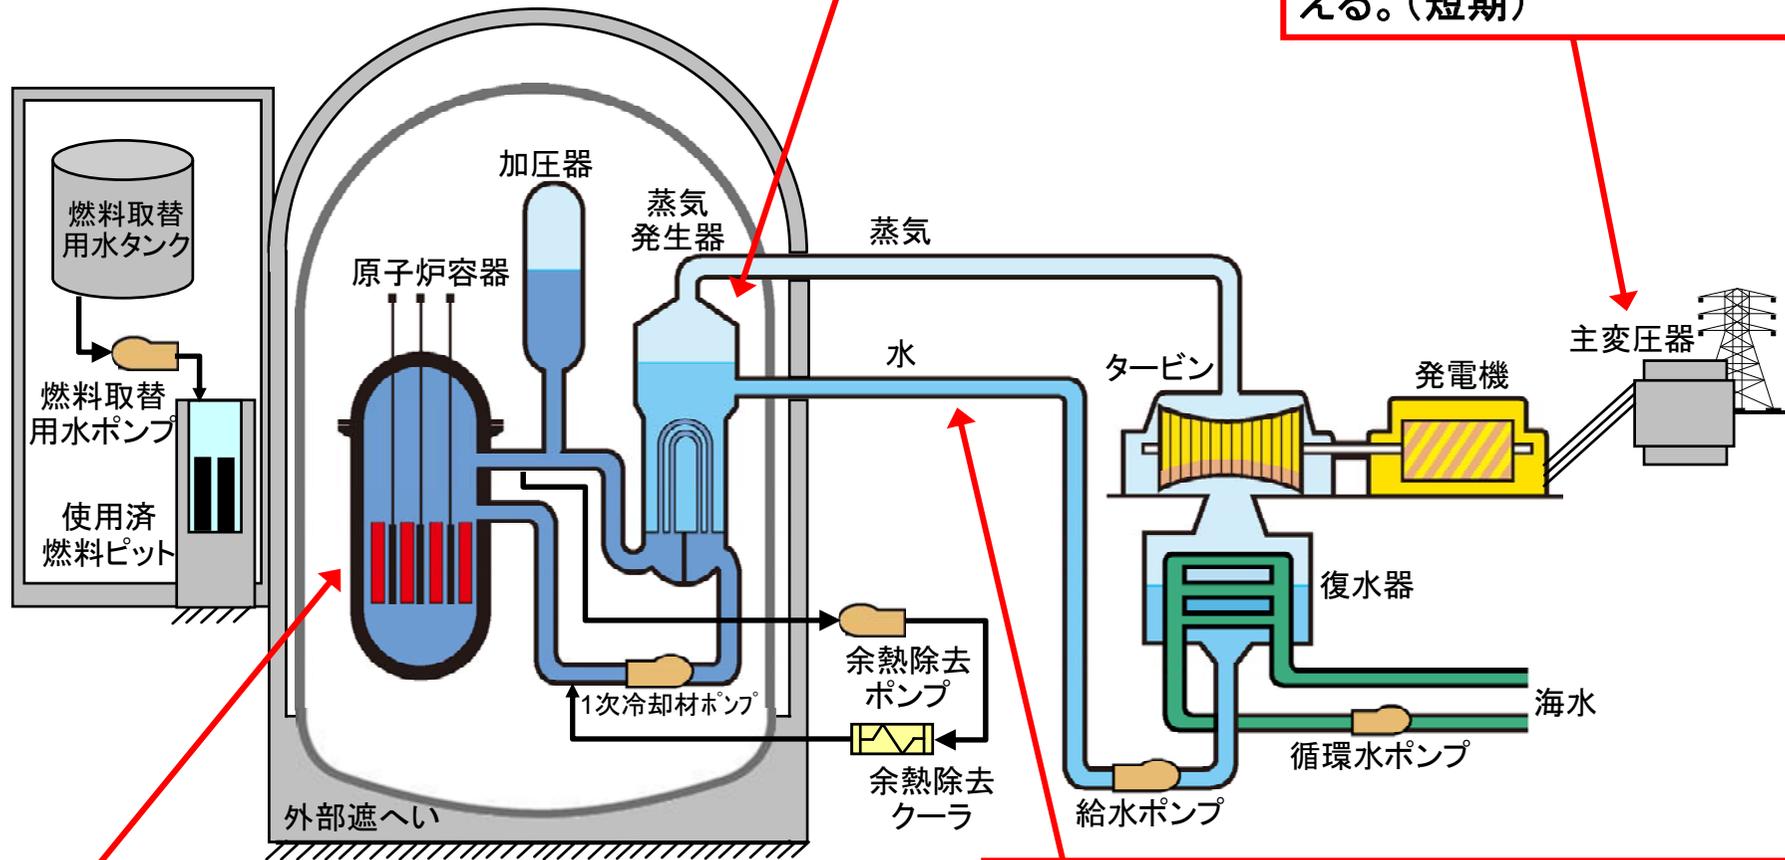
応力腐食割れ等が顕在化することが否定できないことから、長期的対策として蒸気発生器の取替えを含めた保全方法を検討する。(中長期)

主変圧器

コイル絶縁紙の寿命評価に基づき、主変圧器を取替える。(短期)

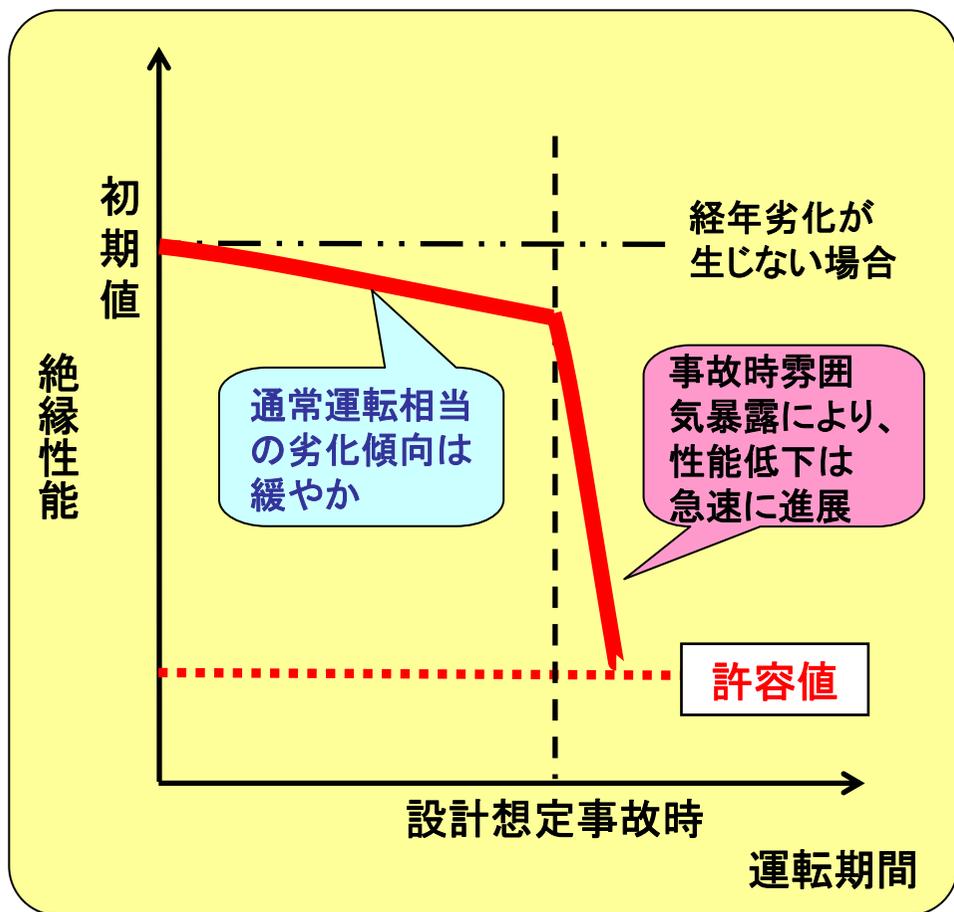
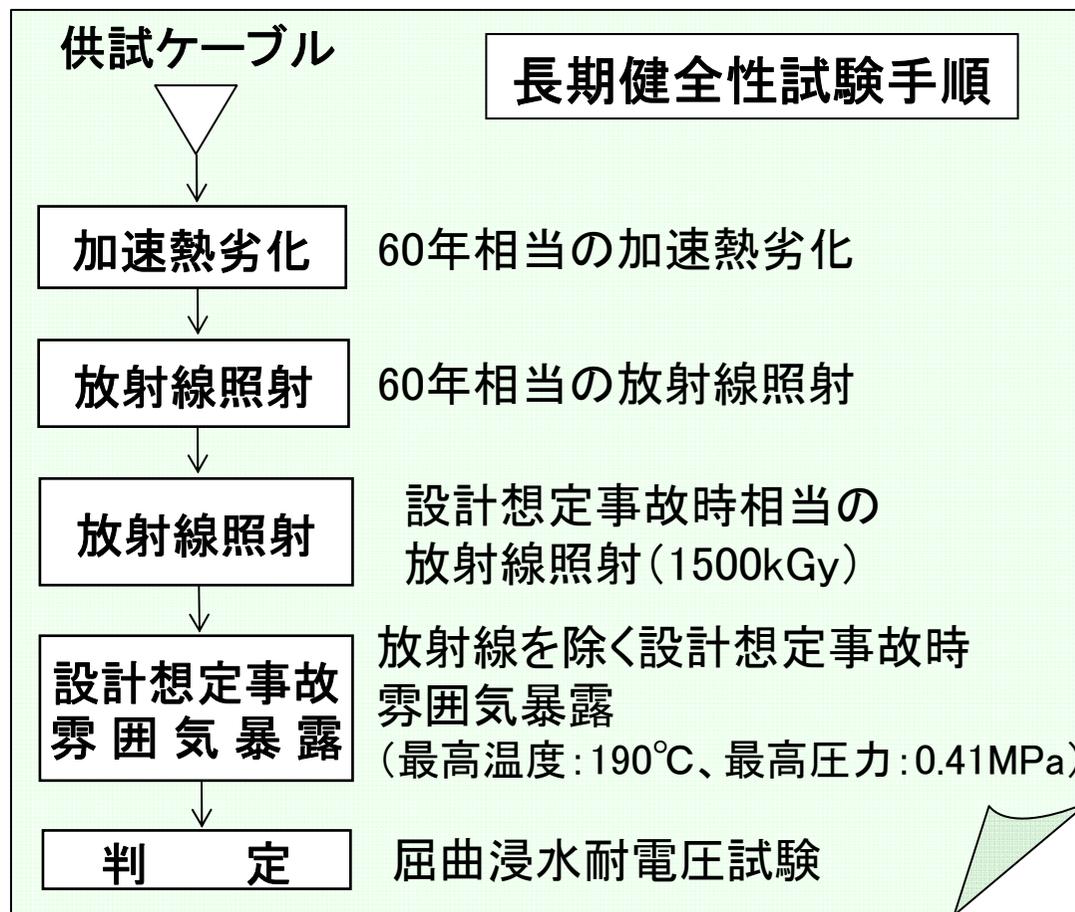
【評価例】: 低圧ケーブル

事故時雰囲気内で機能要求のある電気・計装設備は、60年間の通常運転環境内での経年劣化による絶縁低下と、事故時雰囲気内での絶縁低下を模擬した長期健全性試験にて、健全性評価を行なっている。

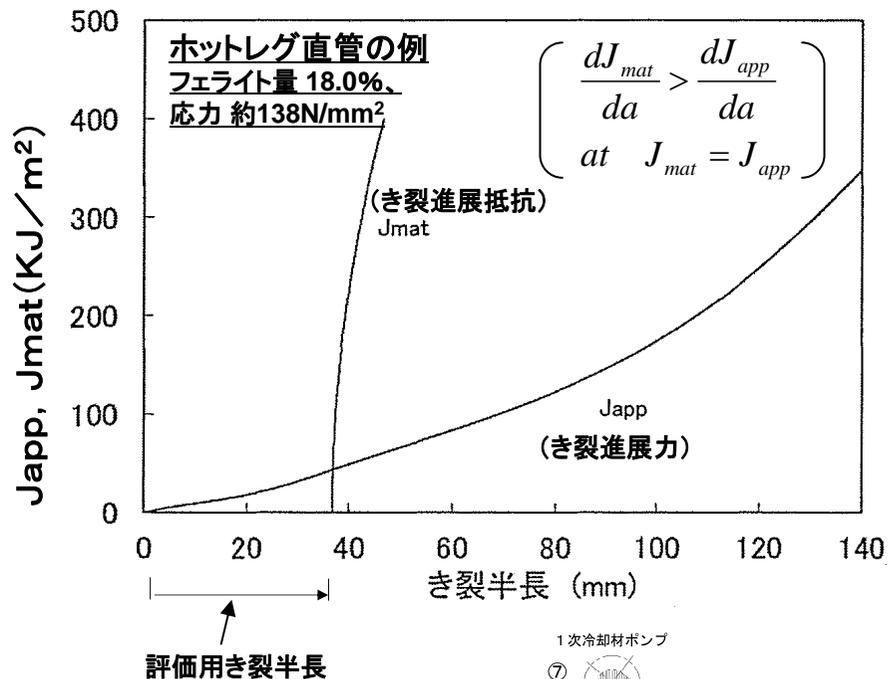
[一次冷却材管]

運転開始後60年時点までの疲労き裂進展長さを考慮した評価用き裂を想定しても、材料の J_{mat} と J_{app} の交点において J_{mat} の傾きが J_{app} の傾きを上回ることから、配管は不安定破壊することはない。また、ケーシングはフェライト量および応力が配管のそれよりも低いため不安定破壊することはない。

現状保全項目に追加すべきものはない。
