# 高浜発電所 4 号機の 蒸気発生器伝熱管の損傷

2021年1月22日

# 蒸気発生器伝熱管の損傷発生状況

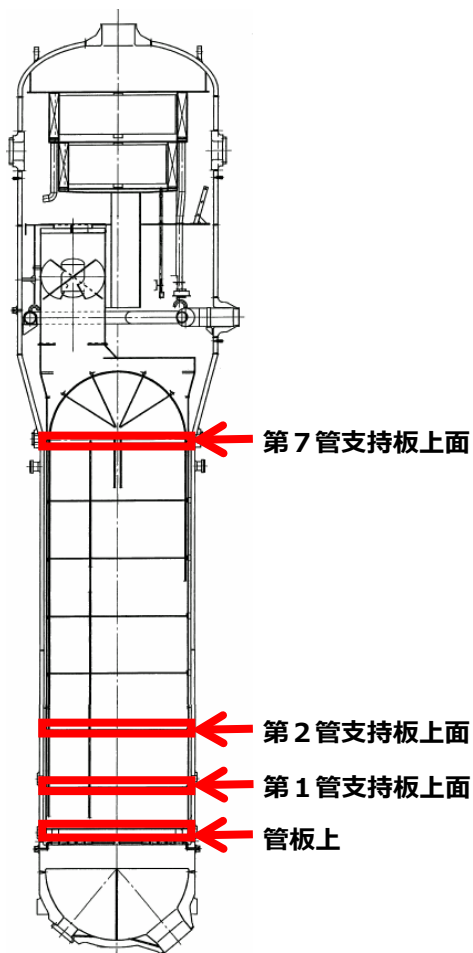
高浜、大飯各発電所のスケール回収数を下表に示す。

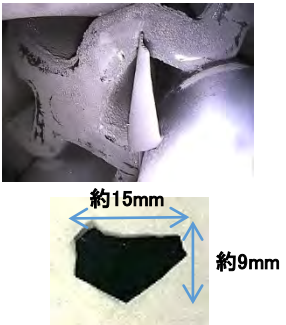
| | 減肉が確認された<br>伝熱管本数 | 調査結果概要 | | スケールによる<br>減肉の可能性 |
|---|---|---|---|---|
| 高浜 4 号機<br>第 2 3 回定検<br>(今回) | A-SG : 1本<br>C-SG : 3本 | 有意な信号指示があった1本の伝熱管の減肉箇所にスケールが確認され、スケールによる減肉と推定。<br>その他2本の伝熱管についても、近傍の管支持板上で摩耗痕のあるスケールを回収 | | <u>可能性が高い</u> |
