# 大飯発電所 3 号機の 加圧器スプレイライン配管溶接部の傷

2021年1月22日

# 加圧器スプレイライン配管溶接部における有意な信号指示確認箇所

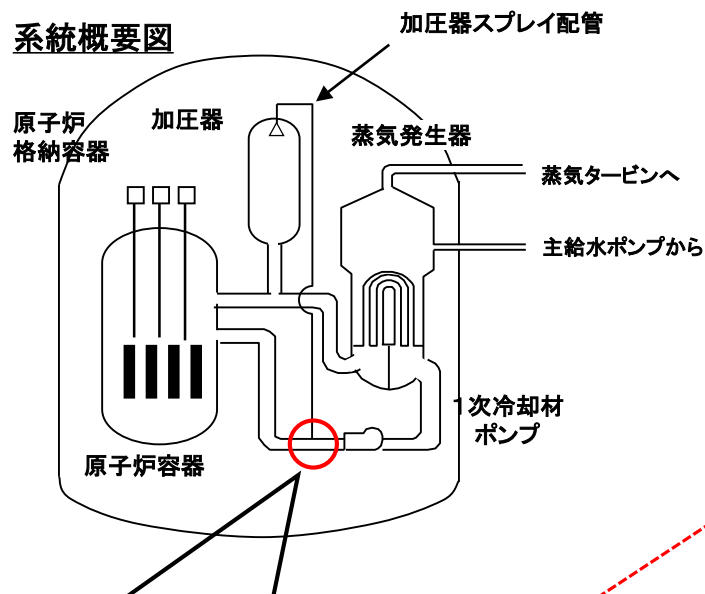
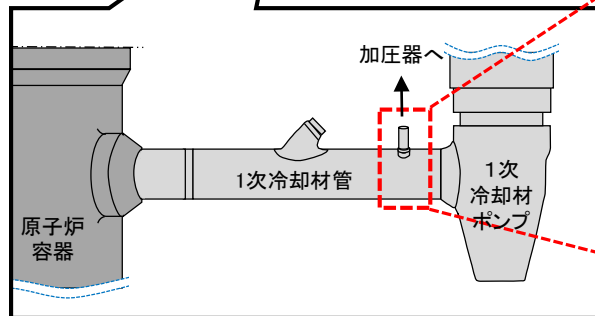
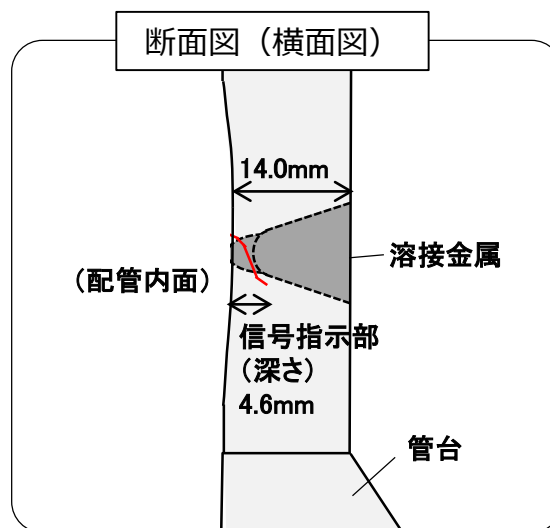
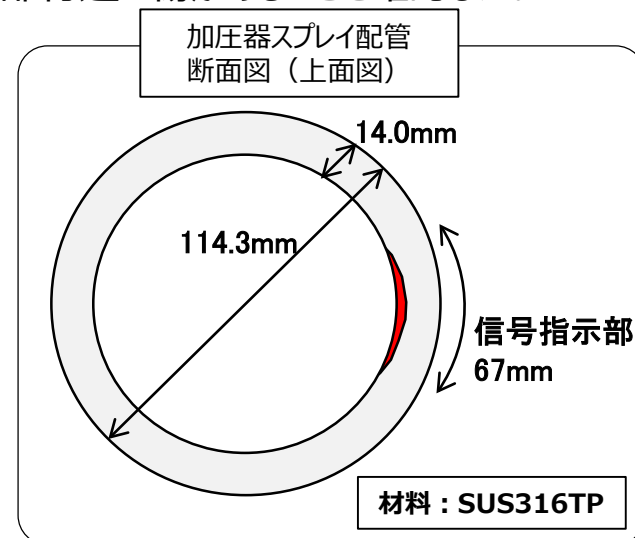
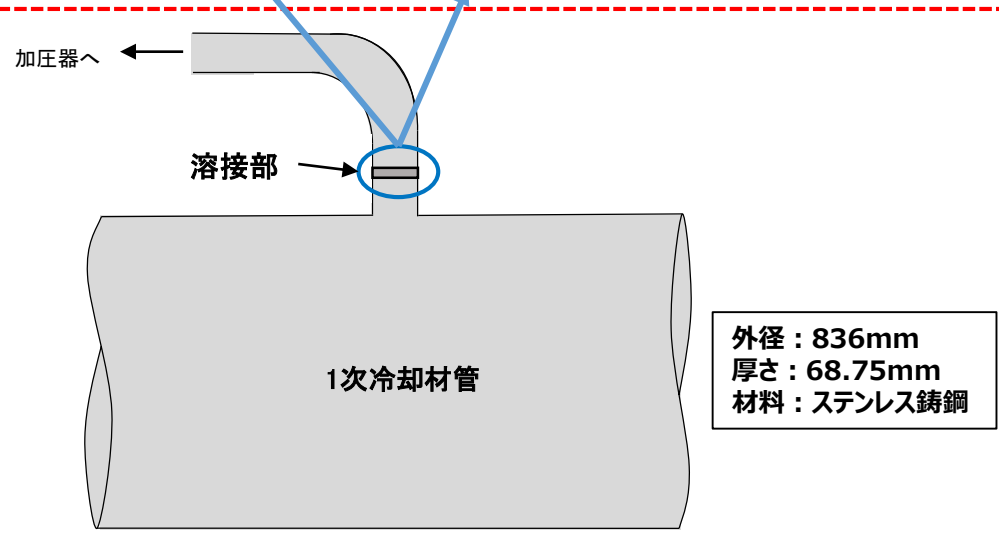
## 損傷発生箇所

2020年8月31日に配管の健全性を確認するために、加圧器スプレイ配管の超音波探傷検査を実施したところ、1次冷却材管と加圧器スプレイ配管の接続部付近において有意な信号指示が認められた。

その後、9月1日に当該部の詳細な検査を行ったところ、加圧器スプレイ配管の溶接部付近に傷があることを確認した。

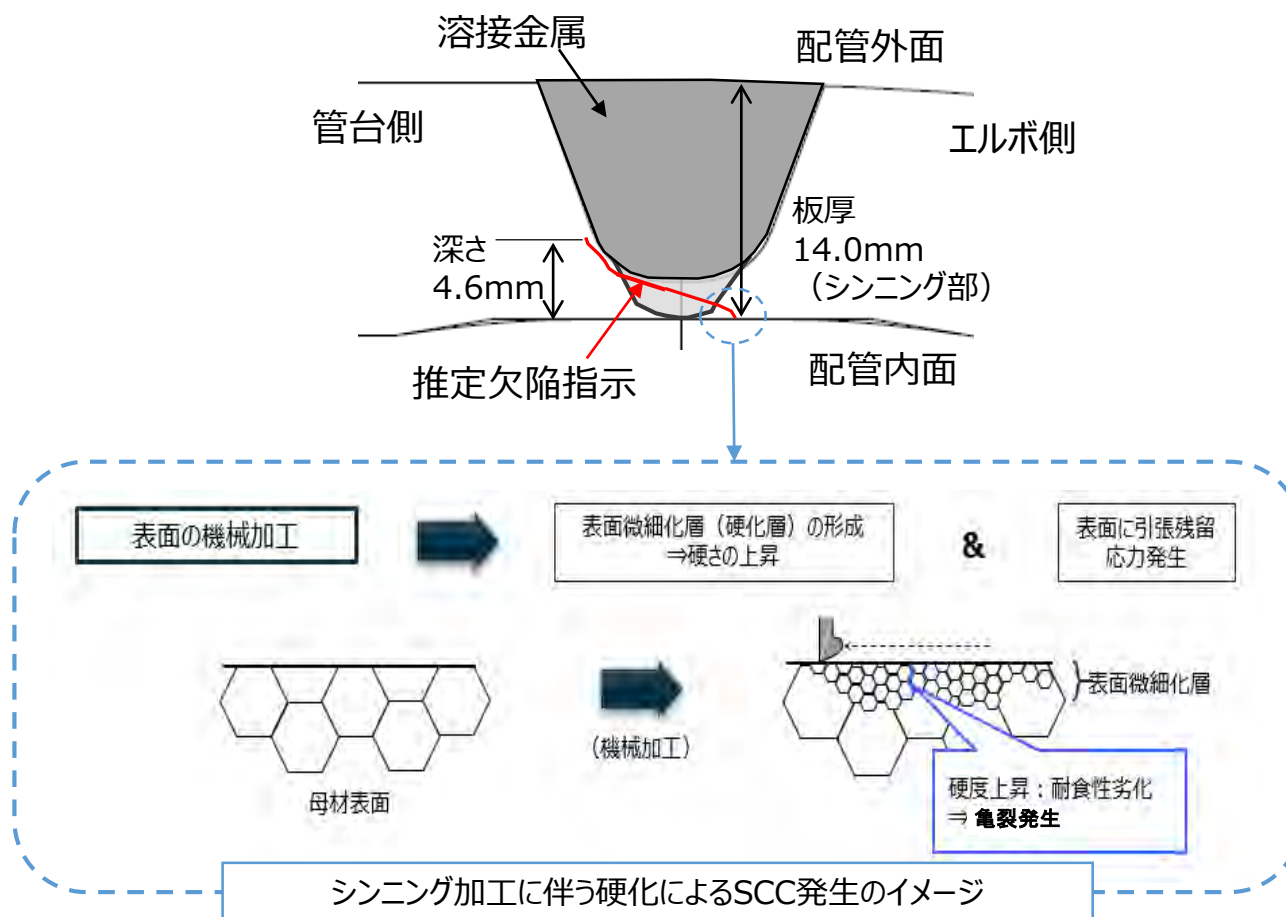
# 分析調査前に推定していたメカニズム

分析調査前においては、以下のメカニズムにて、亀裂が発生・進展したものと推定していた。

- シンニング加工による硬化を要因としたSCCと推定。
- 超音波探傷検査における検出限界以下のごく微小な欠陥が存在し、何らかの関与をした可能性も否定できない。

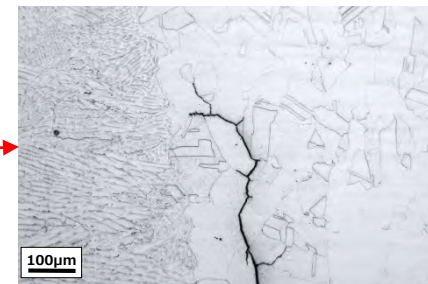
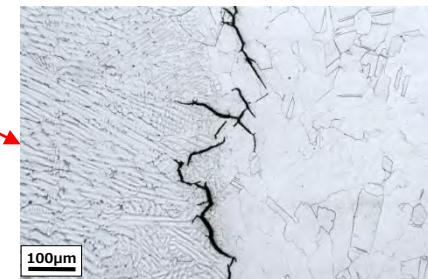
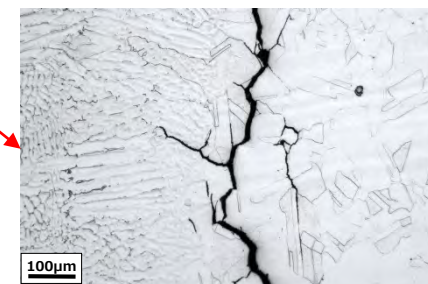
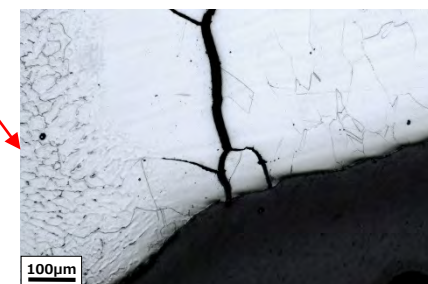
- 断面マクロ・ミクロ観察の結果、当該部の割れは溶接境界極近傍の母材部を起点としており、主亀裂の進展経路は母材部の溶接境界付近を粒界に沿って進展している。（分岐した亀裂が溶接金属に接したものも一部あり）
