東京電力福島第一原子力発電所事故の技術的知見について ～中間とりまとめ（概要）～

平成24年2月20日
原子力安全・保安院

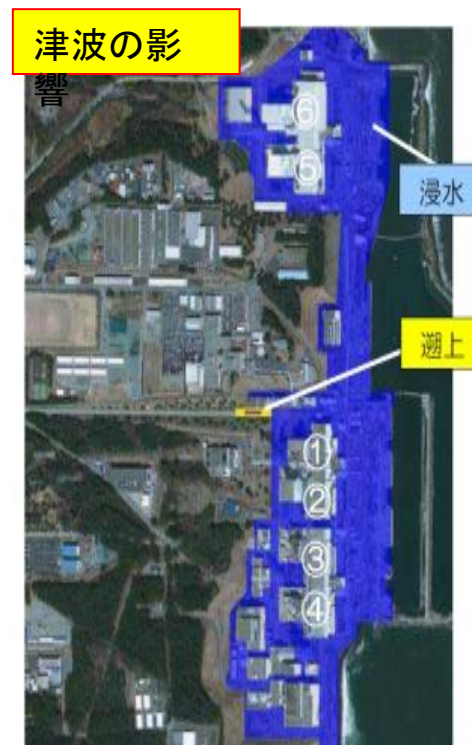
(参考)所内電源設備の被害状況(福島第一1号機の被害状況概要図)

1号機	2号機	3号機	4号機	5号機	6号機
非常用ディーゼル発電機	× 1A、1B (T/B地下1階)	× 2A (T/B地下1階) 2B (共用プール1階)	× 3A、3B (T/B地下1階)	× 4A (T/B地下1階) 4B (共用プール1階)	× 5A、5B (T/B地下1階)	△ 6A:R/B地下1階 6B:DG建屋1階 (使用可能) HPCS:R/B地下1階
高圧電源盤	× T/B1階	× T/B地下1階等	× T/B地下1階等	× T/B地下1階等	× T/B地下1階等	△ R/B地下2階等
パワーセンター (注)	× T/B1階等	△ T/B1階等	× T/B地下1階等	△ T/B1階等	△ T/B2階等	△ R/B地下2階等
直流電源 (バッテリー)	× C/B地下1階	× C/B地下1階等	○ T/B中地下1階	× C/B地下1階等	○ T/B地下中1階	○ T/B地下中1階等
緊急炉心冷却設備	△ 但し、ICは要検討	△ (RCICは使用可能)	△ (RCICとHPCIは使用可能)	—	—	—

×:水没や被水等により使用不可 △:一部使用不可 ○:使用可能 T/B:タービン建屋 C/B:コントロール建屋 R/B:原子炉建屋
(注)所内低電圧回路に使用される動力電源盤で気中遮断器(ACB)、保護継電器、付属計器をコンパクトに収納したもの。

海に近く海水が流入したタービン建屋(T/B)やコントロール建屋(C/B)の地下など低い階に設置されていた電気設備は、そのほとんどが被水等により機能が喪失した。また、同一建屋の同一階に設置されていた機器は、今回は津波による被水・水没という共通要因により、同時に機能を喪失した。更に、津波が共通要因故障を引き起こし、多重故障による1～4号機間を通じた電気設備の機能喪失が生じたため、代替機能を短時間で用意することができず復旧に長時間を要した。(5,6号機は、1-4号機とは電力融通ができるようにはなっていなかった)

従って、共通要因故障による機能喪失を防止することが極めて重要であり、非常用電気設備の十分な多様性と独立性を確保する必要がある。また、電気系統の各階層(M/C、P/C、MCC等)のいずれかでの単一の故障により、電気系統としての機能を喪失することを防止する必要がある。

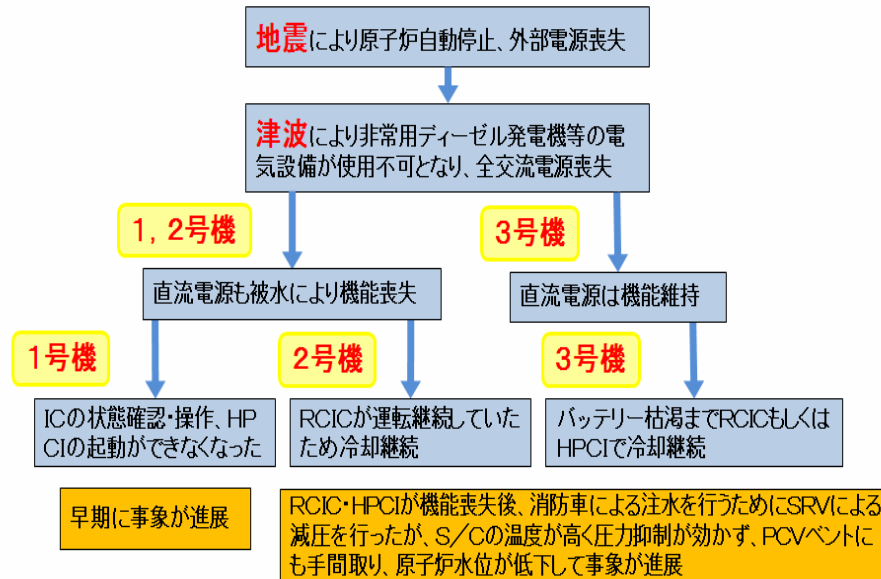
福島第一1～3号機における事象の進展（概要）

2号機は、1号機同様直流電源も喪失したが、RCICが機能していたため冷却を継続。RCICが機能喪失して事象が進展した。

3号機は、直流電源が機能しておりRCIC、HPCIの作動により冷却を継続。バッテリー枯渇などで機能喪失して事象が進展した。

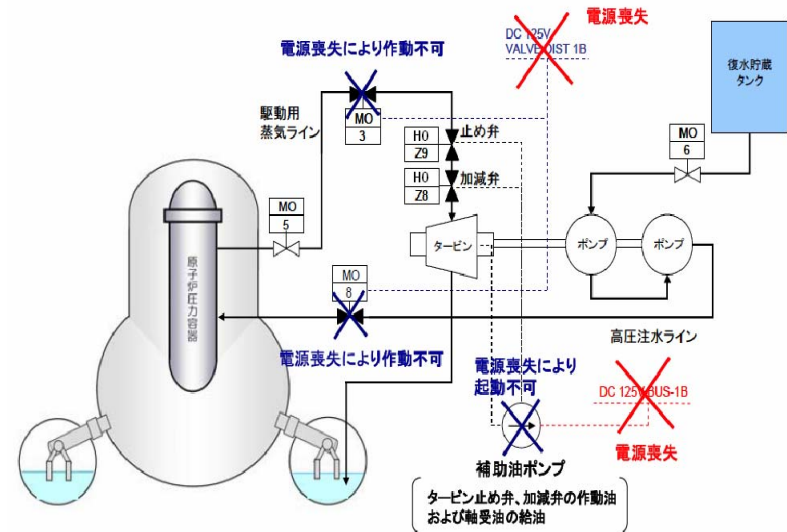
高圧注水系の系統概要図（1号機）

冷却系統(原子炉注水設備・原子炉減圧設備等)のうち蒸気を抽出するIC、HPCI、RCICにおいて、放射性物質の閉じ込めの観点から当該系統での漏えいの可能性を検知した場合、蒸気を抽出する系統の隔離弁が閉止するものがある。これらの隔離弁は駆動用電源等を喪失すると作動させることができず、有効なシビアアクシデント対策を講ずるのに大きな障害となることがある。

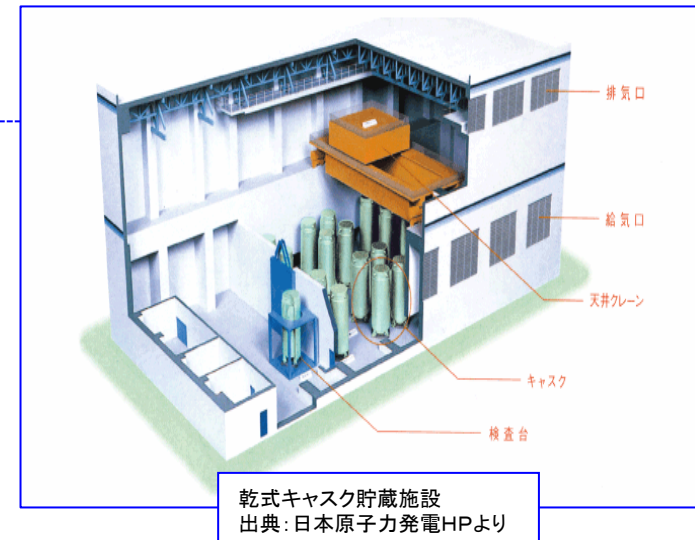
各号機の使用済燃料プールでは、電源喪失、水素爆発による冷却浄化系配管の損傷等により冷却・水補給機能が喪失し、また、海水系も津波により機能喪失した結果、水冷による冷却機能は容易に復旧できなかった。一方で、空冷であった共用プールは電源回復とともに冷却が可能となり、また、乾式貯蔵キャスクは冷却に問題は生じなかった。1・3・4号機では建屋上部から冷却水を補給することができたものの、高所への継続的な注水手段の確保には時間がかかった。使用済燃料プールの冷却については、原子炉に比べると時間余裕はあるものの、貯蔵している燃料に含まれる放射性物質の総量が炉心よりも多くなることもあり、また原子炉のような閉じ込め機能がないことから、冷却機能を喪失し、貯蔵していた燃料が損傷した場合には環境に与える影響がより大きくなる可能性を有している。

4号機のSFP水中の状態

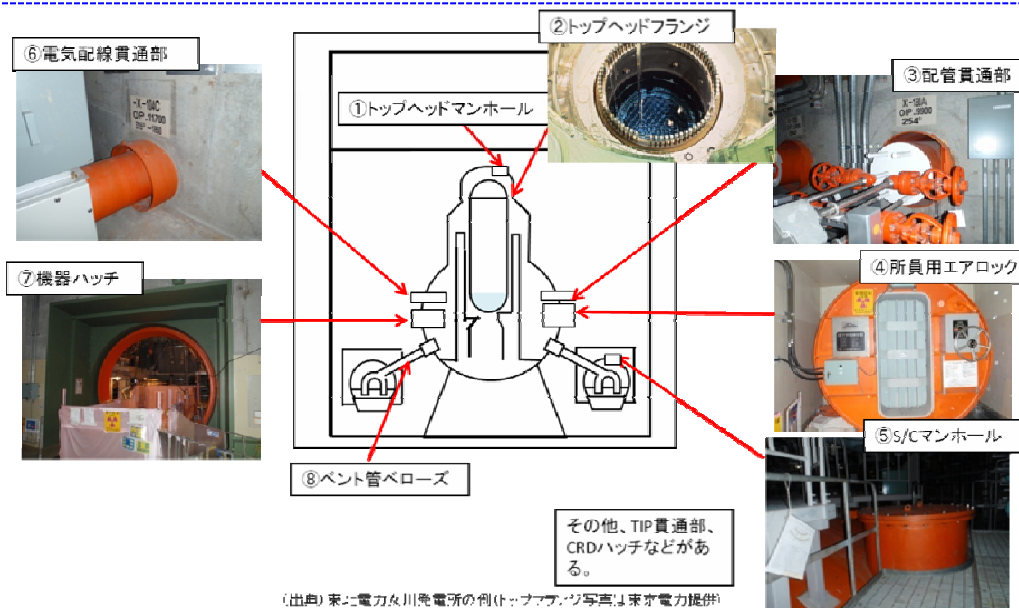
格納容器トップヘッドフランジの過温破損防止対策

福島第一発電所1～3号機においては、PCVベント操作を行う前に、PCVからの漏えいが生じた可能性が高い。漏えいが生じた可能性のある箇所としては、トップフランジ、格納容器貫通部、機器ハッチ等が考えられる。漏えいのメカニズムについては、過去の安全研究成果によれば過圧のみによる破損の可能性は考え難く、過圧に加えて、トップフランジ、格納容器貫通部、機器ハッチ等に使用されている有機シール材（シリコンゴム、エポキシ樹脂等）が熱輻射等による高温（250℃以上）下において劣化して漏えいが生じた可能性が高い。

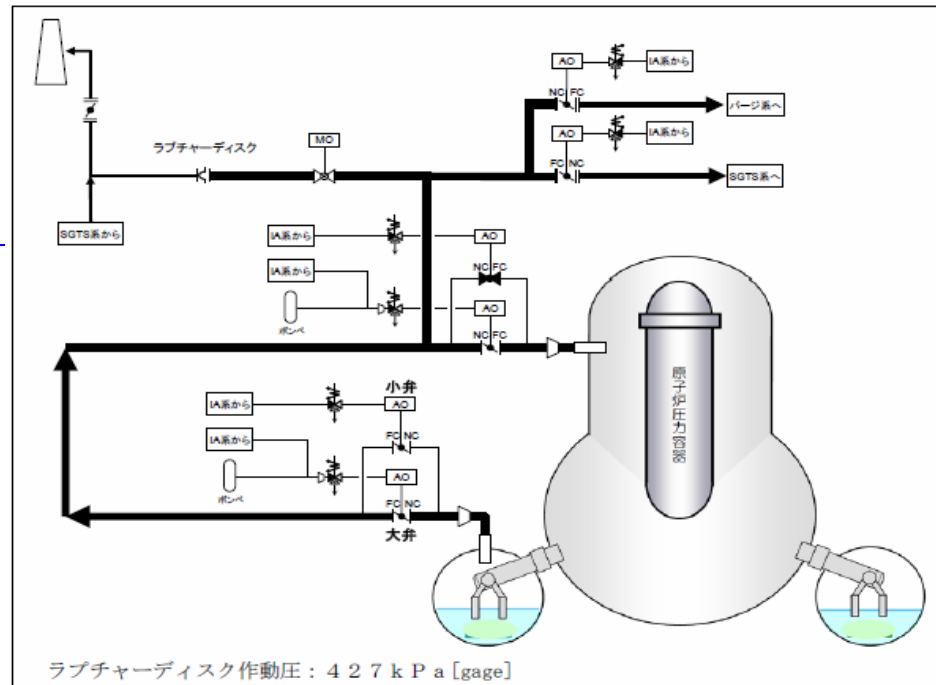
3号機 PCVベント図（3月11日地震発生前）

ベントには、格納容器内の蒸気や非凝縮性ガス等を外部に排出し除熱と減圧を行う機能が期待されている。ベント弁操作において、電源喪失により照明が無くなったこと、事故により現場環境が悪化したこと、圧縮空気の世界での漏えいによるポンプの枯渇などにより作業が困難となった。特に、3号機では、HPCIを停止させた後、代替低圧注水(D/D-FP:ディーゼル駆動消火水ポンプを用いた注水)への移行を行うため、SRVの開操作を行ったものの動作しなかったため、原子炉圧力が上昇し、代替低圧注水(D/D-FP)の吐出圧では注水ができず、水位が低下し炉心の露出に至った。なお、海外では、フィルタベントを前提として早期にベントによる減圧を行うこととしている例、ラプチャーディスクをPCV設計圧力以下で作動させる設計としている例がある。
