大飯発電所2号機の第20回定期検査開始について

大飯発電所2号機（加圧水型軽水炉；定格電気出力117.5万kW）は、平成18年4月24日から約5カ月の予定で第20回定期検査を実施する。

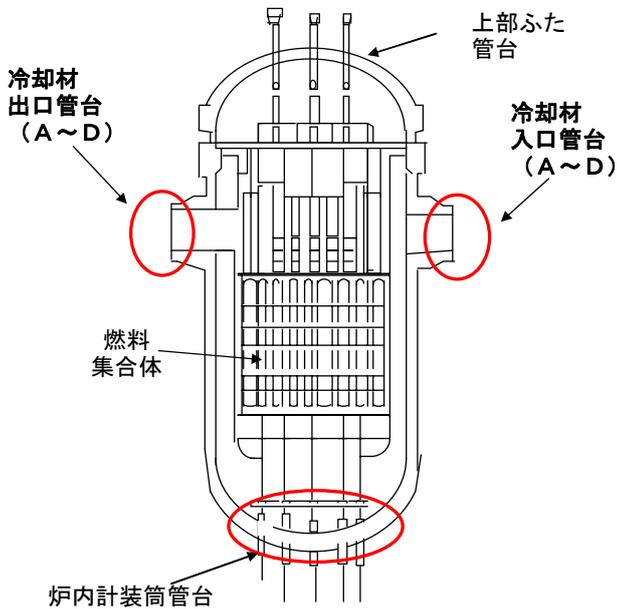
原子炉容器概略図

図-1 原子炉容器管台溶接部等の応力腐食割れに係る予防保全対策工事

国内外PWRプラントにおける、600系ニッケル基合金溶接部の応力腐食割れ事例に鑑み、600系ニッケル基合金が使用されている原子炉容器冷却材出入口管台溶接部および炉内計装筒管台溶接部について、予防保全として、配管表面の残留応力を低減させるためのウォータージェットピーニングを施工する。

○ : 施工対象箇所

箇所名	箇所数
冷却材出入口管台	8
炉内計装筒管台	59
合計	67

(1) 原子炉容器管台溶接部等の応力腐食割れ予防保全対策工事

(図－1参照)

国内外PWRプラントにおける、600系ニッケル基合金溶接部の応力腐食割れ事例に鑑み、600系ニッケル基合金が使用されている原子炉容器冷却材出入口管台溶接部および炉内計装筒管台溶接部について、予防保全として、配管表面の残留応力を低減させるためのウォータージェットピーニング*を施工する。

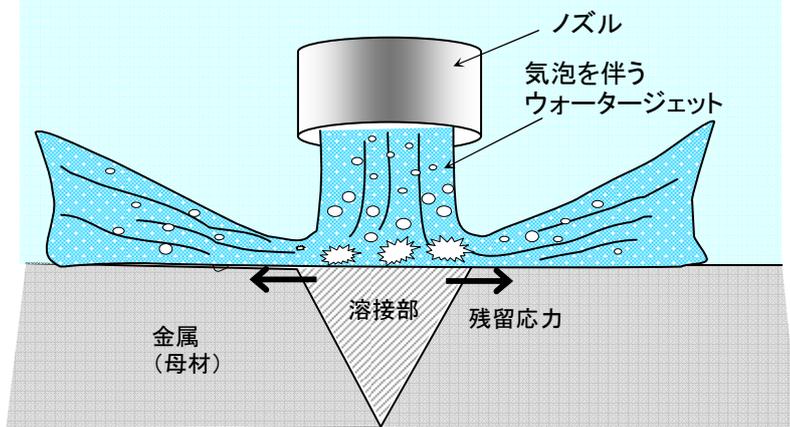
ウォータージェットピーニングの原理

水中で高圧ジェット水(約60 MPa)をノズルから噴射すると、気泡が発生する。この気泡は、高速のウォータージェット流に乗って流れ、金属表面近傍で崩壊する。

その時に生じる衝撃力で金属表面をたたき(ピーニング)、金属表面近傍の残留応力を低減する。

(*) 金属表面に高圧ジェット水を吹き付けることにより、金属表面の引っ張り残留応力を圧縮応力に変化させる。

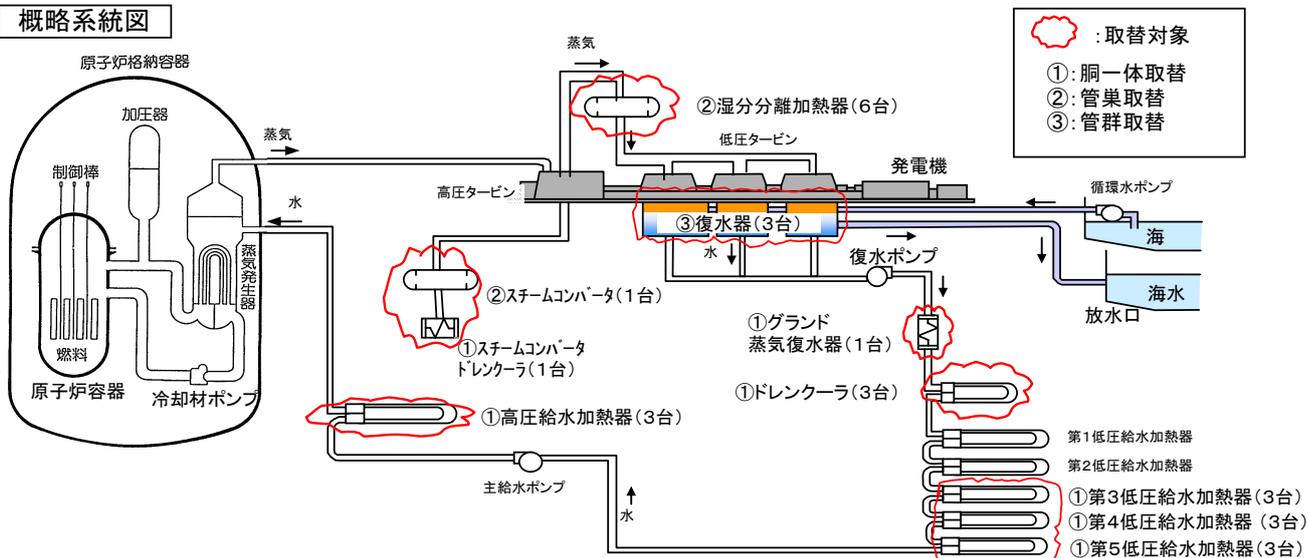
概略系統図

図-2 二次系熱交換器他取替工事

二次系水質向上対策として、蒸気発生器への不純物持ち込み低減を図るため、給水加熱器等の伝熱管を銅合金製からステンレス製に取り替える。

また、復水器伝熱管からの海水漏えいを防止するため、伝熱管を銅合金製から耐食性に優れたチタン製に取り替える。

(2) 2次系熱交換器他取替工事

(図－2参照)

2次系水質向上対策として、蒸気発生器への不純物持ち込み低減を図るため、給水加熱器等の伝熱管を銅合金製からステンレス製に取り替える。また、復水器伝熱管からの海水漏えいを防止するため、伝熱管を銅合金製から耐食性に優れたチタン製に取り替える。

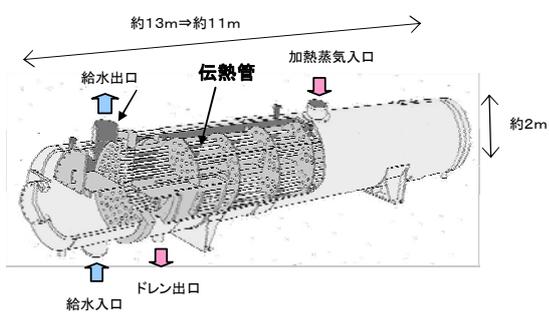
第5低圧給水加熱器の例 (①胴一体取替)

(伝熱管本数) 取替前: 840本 取替後: 1,269本
 (材質) 取替前: 銅合金 取替後: ステンレス

・工場にて加熱器本体を組立、現地で取り替える。

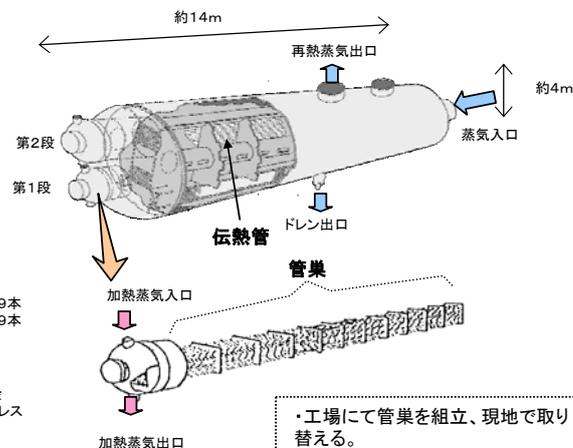
湿分離加熱器の例 (②管巢取替)

(伝熱管本数) 取替前: 1,009本 取替後: 1,009本
 (材質) 取替前: 銅合金 取替後: ステンレス

・工場にて管巢を組立、現地で取り替える。

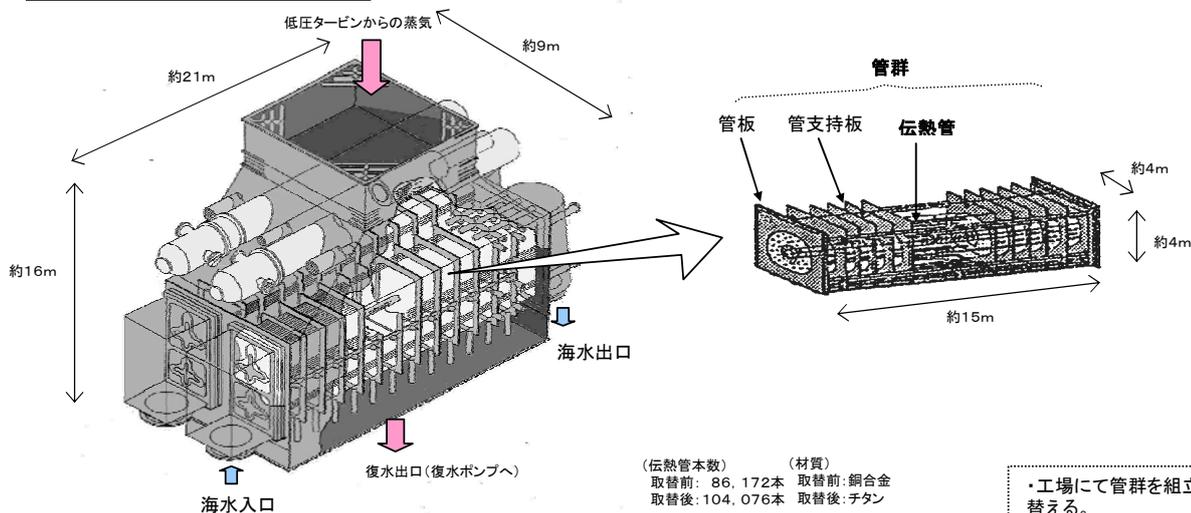
復水器の例 (③管群取替)

(伝熱管本数) 取替前: 86,172本 取替後: 104,076本
 (材質) 取替前: 銅合金 取替後: チタン

・工場にて管群を組立、現地で取り替える。

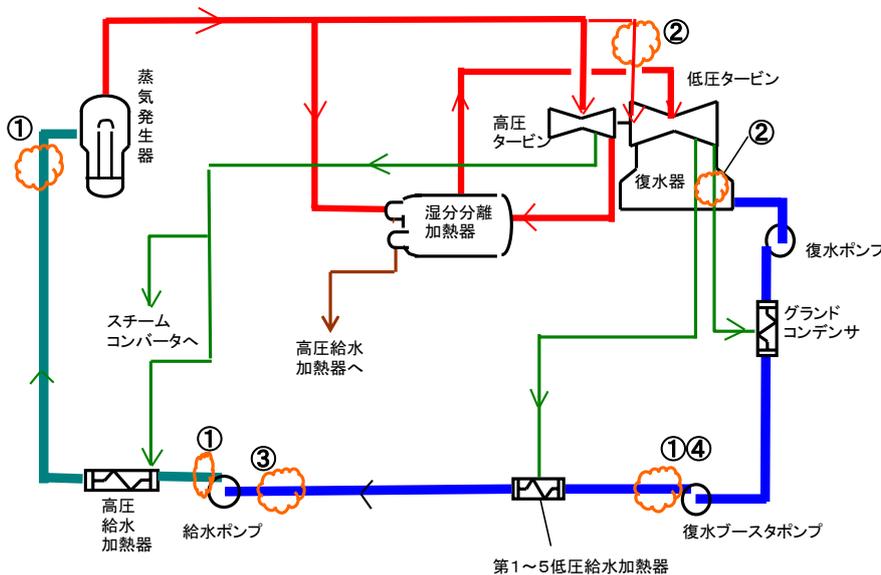
系統別概略図

図-3 2次系配管の点検等

○過去の点検結果から減肉傾向の見られる部位等144箇所について、計画的に取り替える。

○ : 主な配管取替箇所

復水系統	■
給水系統	■
主蒸気系統	■
抽気系統	■
ドレン系統	■

- ① 余寿命5年未満で減肉が確認されたため取り替える(33箇所)
 - ・炭素鋼 ⇒ ステンレス鋼 27箇所
 - ・炭素鋼 ⇒ 低合金鋼 5箇所
 - ・炭素鋼 ⇒ 同種材料 1箇所
- ② 配管の保守性を考慮して取り替える(74箇所)
 - ・炭素鋼 ⇒ ステンレス鋼 5箇所
 - ・炭素鋼 ⇒ 低合金鋼 69箇所^{※2}
 - ※2: 上記その他未点検部位取替箇所66箇所を含む。
- ③ これまでに他プラントで減肉を確認した類似箇所(2箇所)
 - ・炭素鋼 ⇒ ステンレス鋼 2箇所
- ④ 配管取替による作業性を考慮して取り替える(35箇所)
 - ・炭素鋼 ⇒ ステンレス鋼 5箇所
 - ・炭素鋼 ⇒ 低合金鋼 30箇所

(1) 2次系配管の点検等

(図－3参照)

美浜発電所3号機2次系配管破損事故に鑑み、2次系配管739箇所について超音波検査（肉厚測定）を実施する。

また、過去の点検結果から減肉が確認された部位33箇所、保守性・作業性を考慮し取り替える部位111箇所、合計144箇所をステンレス鋼、低合金鋼、もしくは同種材料（炭素鋼）の配管に取り替える。

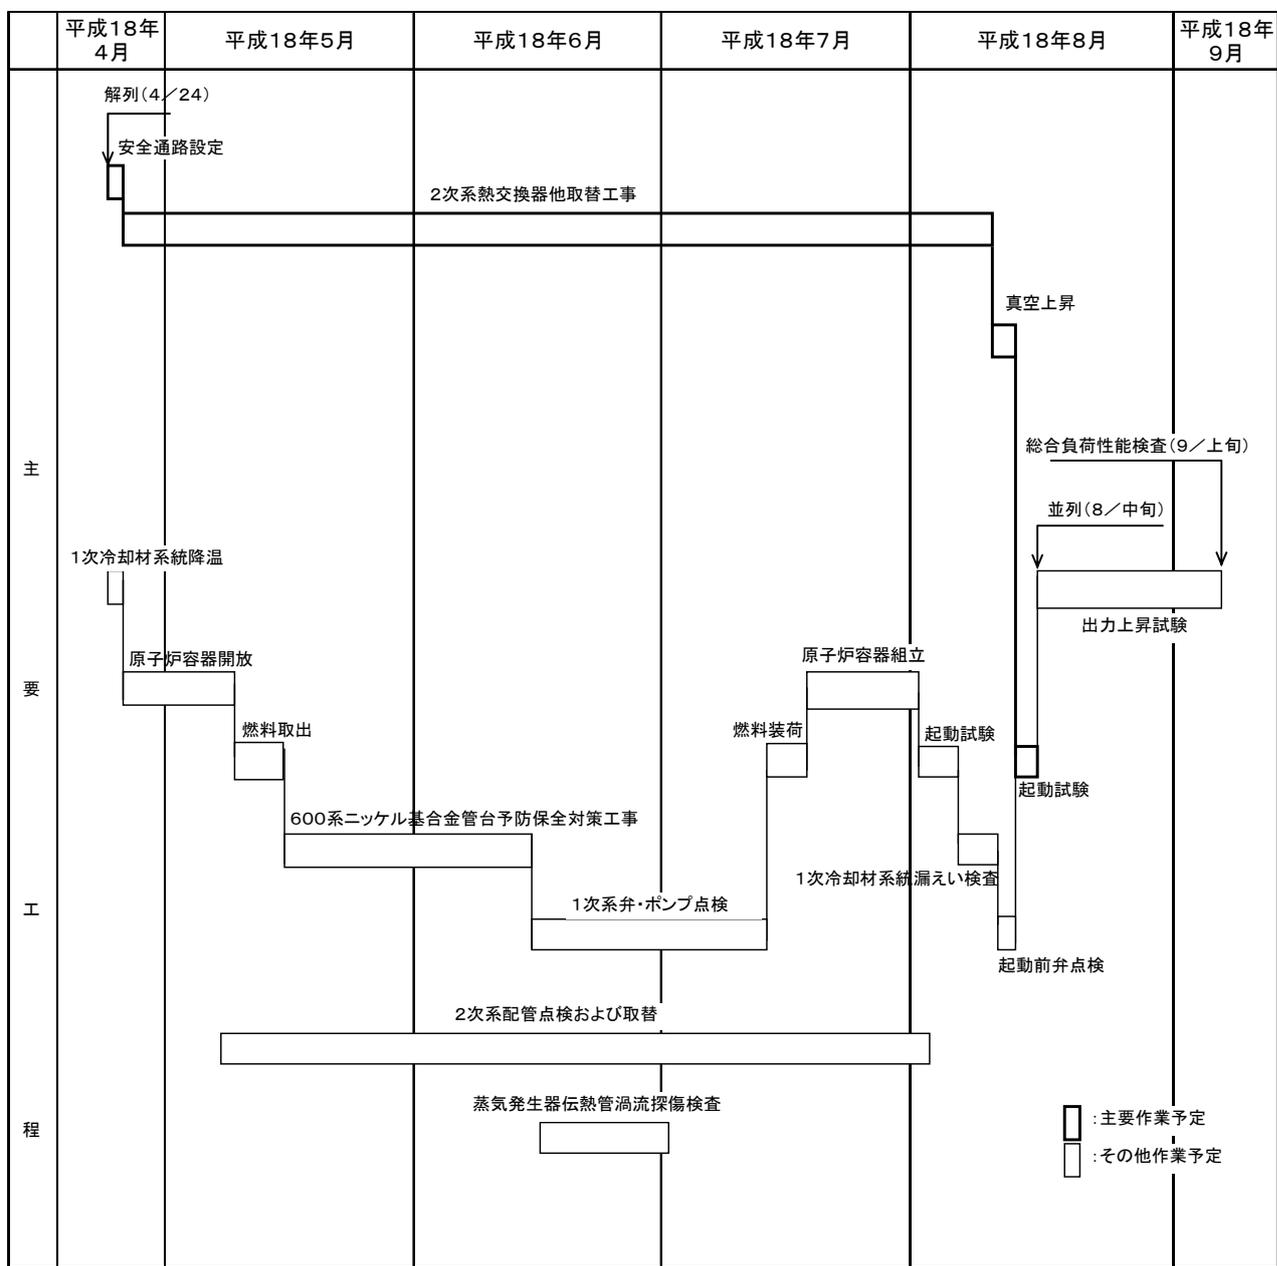
大飯発電所2号機 第20回定期検査の作業工程

平成18年4月24日から約5ヶ月の予定であり、以下の作業工程にて実施します。
