高速増殖原型炉もんじゅの初装荷燃料の変更計画に係る事前了解について

高速増殖原型炉もんじゅの初装荷燃料の変更計画について

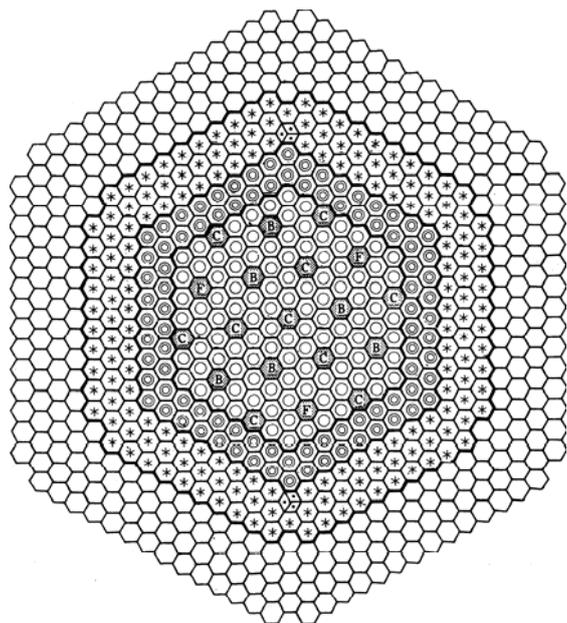
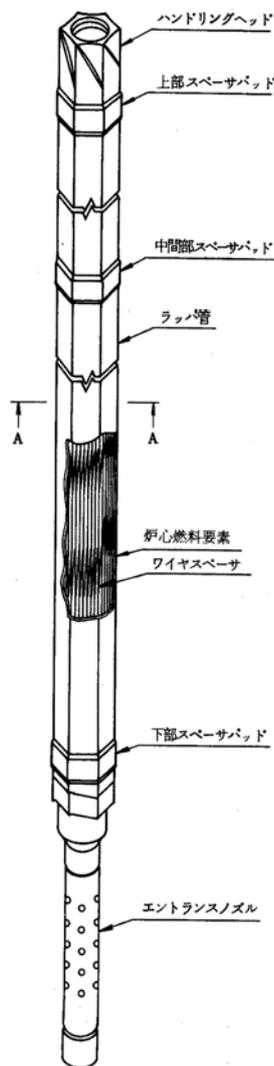
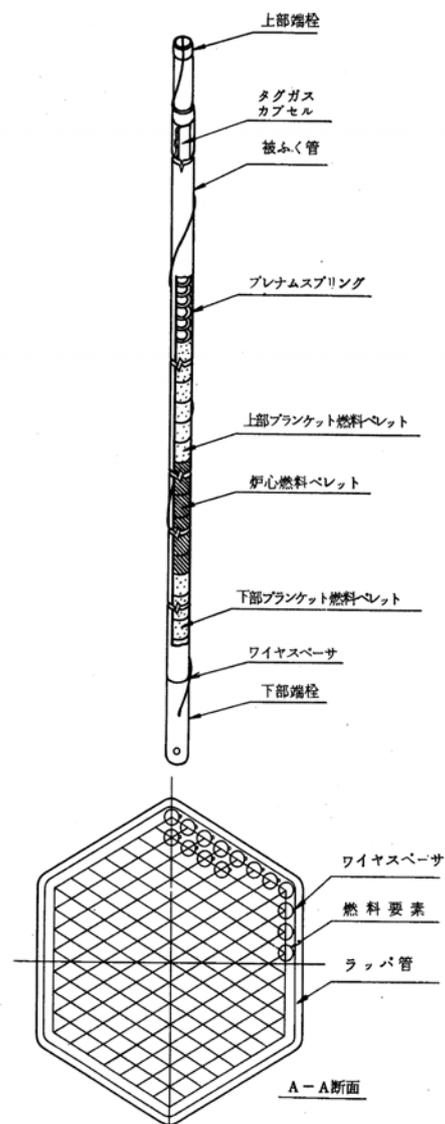
第 1 図 炉心配置及び燃料集合体構成説明図

炉心構成要素		記号	数量
炉心燃料集合体	内側炉心	⊙	108
	外側炉心	⊗	90
ブランケット燃料集合体		⊕	172
制御棒集合体	微調整棒	F	3
	粗調整棒	C	10
	後備炉停止棒	B	6
中性子源集合体		⊖	2
中性子しゃへい体		⬡	316
サーベイランス集合体		⬢	8

炉心燃料集合体

炉心燃料要素

現在の炉心に装荷されている燃料の他に、本格運転以降に使用する予定で許可を受け、保管している取替燃料等を初装荷燃料として使用する。（第1図参照）

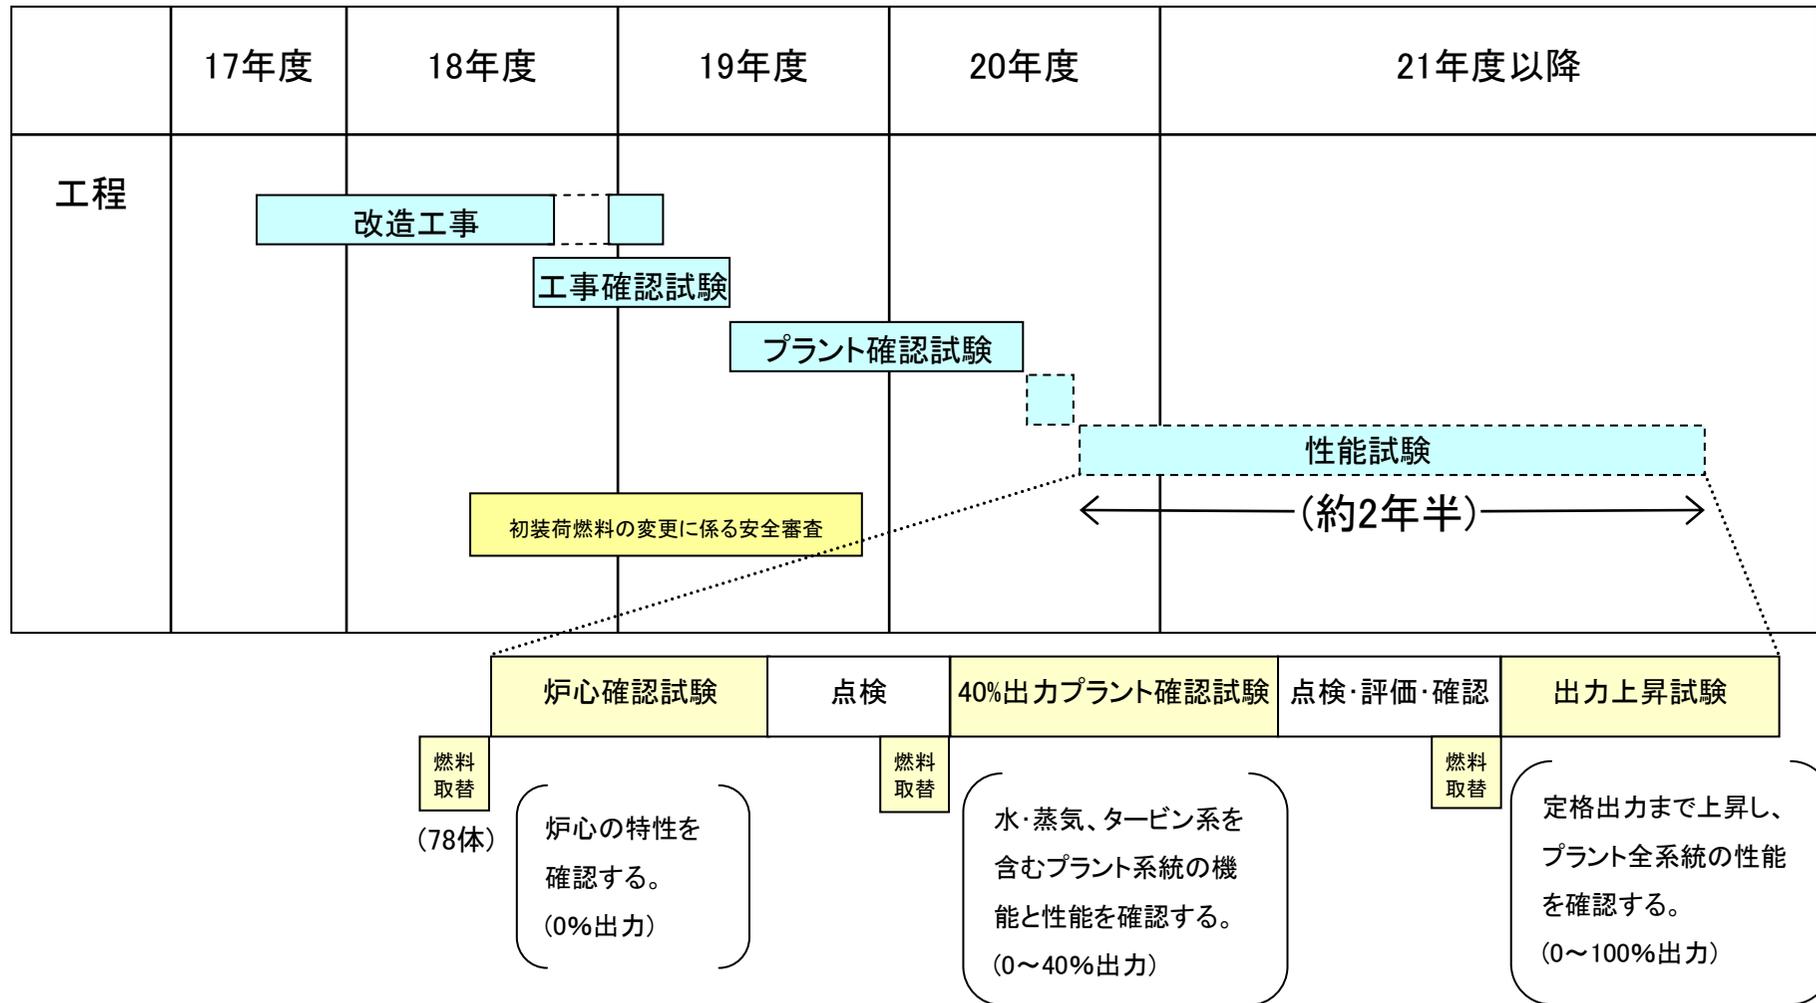
第2図 「もんじゅ」性能試験計画

「もんじゅ」工程（案）
